## Ein Beitrag zum Kapitel Abrostung.

Von E. Höhn, Obering. des Schweiz. Vereins von Dampfkesselbesitzern, Zürich.

Anlässlich der Befahrung eines Dampfkessel eines ostschweizerischen Elektrizitätswerkes (Zweikammer-Wasserrohrkessel von 200 m<sup>2</sup> Heizfläche, mit einem Oberkessel, Betriebsdruck 13 at) wurde im Oberkessel ein sogenannter „Wellenbrecher“ angetroffen, von dem einige Bleche sehr stark angerostet waren, während andere fast keine Abrostung zeigten. Ein solcher Wellenbrecher bezweckt, das von unten her aus einer Kammer aufsteigende, mit Dampfblasen gemischte Wasser so zu führen, dass der Wasserspiegel möglichst wenig beunruhigt und die Ablesung am Wasserstandszeiger nicht erschwert wird. Der Wellenbrecher besteht aus einem offenen viereckigen Kasten, der aus mehreren dünnen Blechen (4 mm) zusammengebaut und im Oberkessel über der Wasserkammer aufgesetzt ist. Abb. 1 zeigt die Stirnseite dieses Wellenbrechers, aus der Ax-Richtung des Oberkessels gesehen. Wie man sieht, ist das untere Blechstück nur wenig<sup>1)</sup>, das obere dagegen stark verrostet. Diese Bleche sind laut Aussage der Werkleitung seit der Inbetriebsetzung des Kessels (1904), nicht verändert worden

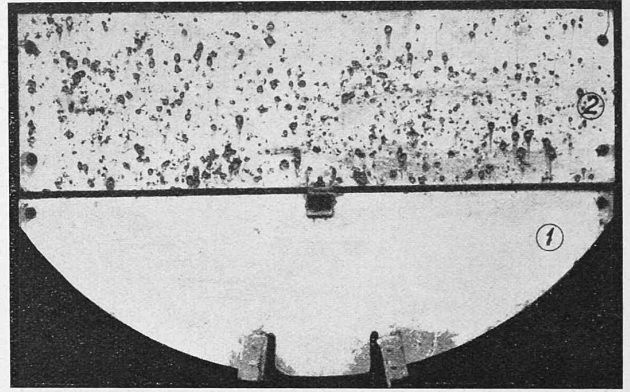
Abb. 1. Ansicht des untersuchten Wellenbrechers.

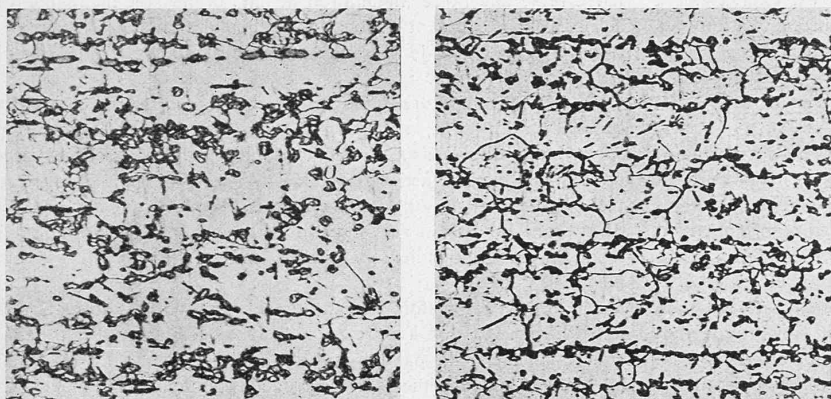
Das Blech Nr. 1 zeigt mikroskopisch in ungeätztem Zustand, wie erwähnt, mässig viele, langgestreckte Schlacken-Einschlüsse; in geätztem Zustand (Abb. 2) kommen etwas grosse Ferritkörner zum Vorschein, und daneben zahlreiche sehr kleine, ganz ungleich verteilte Gebilde von unregelmässiger Form (Perlit?).

Bei Blech Nr. 2, das mikroskopisch in ungeätztem Zustand, gleich wie Nr. 1, mässig viel langgestreckte Schlacken-Einschlüsse zeigt, weist in geätztem Zustand eine etwas anormale Struktur auf (Abb. 3); der Perlit zeigt deutliche Zeilenstruktur, was wahrscheinlich mit dem hohen Phosphorgehalt des Eisens zusammenhängt.

Die Struktur von Blech Nr. 1 weicht also von der normalen eines Flusseisens mit 0,17% C stark ab. Während bei solchem Eisen der Perlit (eutektische Mischung von Ferrit und Zementit) von den polygonalen weissen Ferritafeln scharf getrennt und meistens in den Ecken der Ferritkörner, da wo solche zusammenstossen, eingelagert ist, sehen wir hier die polygonale Ferrit-Struktur nur undeutlich ausgebildet, dagegen über die ganze Fläche hin zerstreut zahlreiche helle, kleine, meistens unregelmässige ringförmige Gebilde. Es kann sich kaum um etwas anderes handeln, als um anormal ausgeschiedenen Perlit. Bei Blech Nr. 2 dagegen ist die Ferrit-Struktur deutlich ausgeprägt. Der Perlit (dunkel) zeigt deutliche zeilenartige Anordnung, was mit den dunklen Saigerungstreifen zusammenhängt, denn es ist bekannt, dass diese aus gestreckten Schlacken-Einschlüssen, oder aus stark schwefel- und phosphorhaltigem Eisen bestehend, für die Perlit-Ausscheidung keimbildend wirken. Zeilenartige Anordnung des Perlits findet man häufig.

Abb. 2. Gefügebild von Blech 1. — 160-fach vergrössert. — Abb. 3. Gefügebild von Blech 2.
