Zum Einsturz der Oderbrücke bei Gartz

Zeitschrift: **Schweizerische Bauzeitung**

Band (Jahr): **89/90 (1927)**

Zum Einsturz der Oderbrücke bei Gartz.

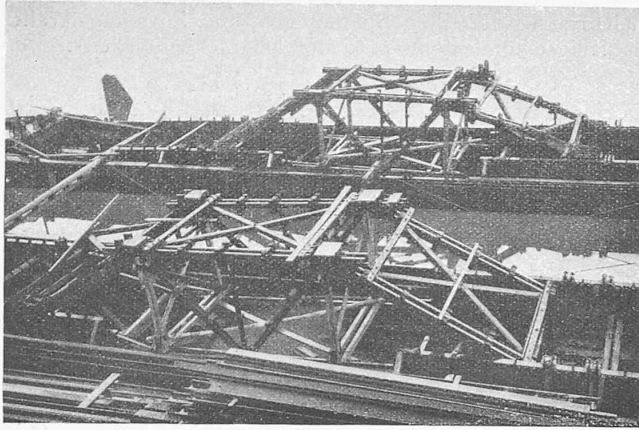
Abb. 4. Die Abfangegerüste, links die geknickten Streben.

Fragt man nun nach dem Grund des neuen Bauunfalles, so geben darüber die beigefügten Abbildungen deutliche Auskunft. Wie man aus Abbildungen 4 und 5 erkennen kann, sind die Abfängerüste auf den Prähmen, wie üblich, so konstruiert, dass der Ueberbau auf acht Punkten aufruht. Infolge geringer Bewegungen der Prähme oder durch ungleichmässiges Anheben der einzelnen Gerüste kann nun eine bedeutende Ueberlastung der einzelnen Punkte eintreten. Hierdurch ist eine Ueberbeanspruchung der einzelnen Glieder des Abfängerüstes möglich, wodurch die Gefahr des Versagens dieser Teile, wie es tatsächlich auch geschehen, gegeben ist.

Unterstützt wird die Möglichkeit der Ueberlastung einzelner Punkte des Abfängerüstes durch das Fehlen einer ausreichenden Quer-, Längs- und Vertikalversteifung zwischen den Prähmen, denn die angeordnete, aus zwei Holzstreben mit dazwischen gespannten, über Kreuz ge-

zogenen Drahtseilen bestehende Verbindung der beiden Prähme lässt eine gewisse gegenseitige Verschiebung nach allen Richtungen zu (Abbildung 4).“ —

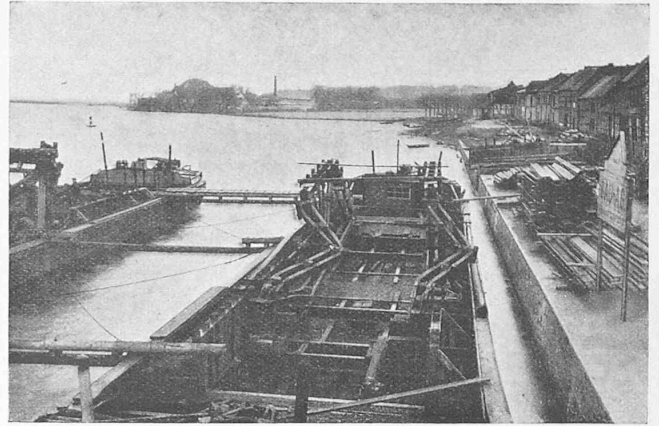
Abb. 5. Ausgeknickte Schrägstreben des einen Abfangegerüsts.

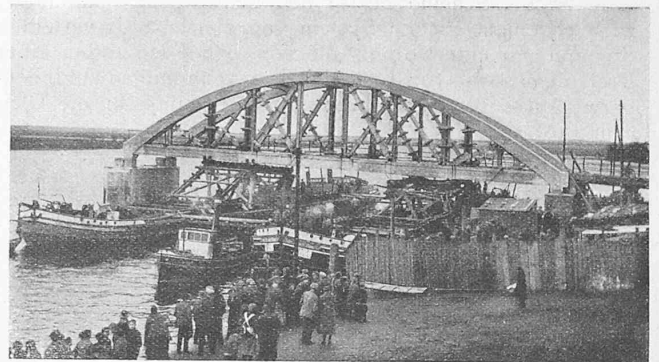
Abb. 3. Ausgesteifter Brückenbogen, darunter die beiden Ausschwimm-Abfangegerüste, nach dem Unfall vom 31. Dezember 1926.

von seinem Auflager auf dem Stropfweiler um etwa 5 cm gehoben, als plötzlich zunächst die eisernen Schrägstreben des einen Abfängerüstes und unmittelbar darauf auch die des andern seitlich ausknickten und der Bogen unter donnerähnlichem Getöse auf seine Auflager zurückfiel (Abbildung 3). Der Eisenbeton-Ueberbau hat die Beanspruchung ohne weiteren Schaden überstanden. Ebenso ist auch der stadtseitige Pfeiler, auf den der Ueberbau zurückfiel, unbeschädigt geblieben, obgleich gerade bei diesem Pfeiler, allerdings ohne dass vorher eine genauere Untersuchung stattgefunden hätte, die Wasserpolizei Bedenken trägt hinsichtlich seiner weiteren Verwendbarkeit.

„Es ist daher als ein besonderer Glücksumstand zu bezeichnen, dass der Unfall eingetreten ist, während der Brückenüberbau noch über seinem alten Auflager schwebte. Nur dadurch ist ein grösseres Unglück vermieden worden, zumal bei der ungenügenden Aussteifung des Brückenträgers die Gefahr bestand, dass er während des Transportes ernstliche Beschädigungen erlitt, wodurch die zur Zeit des Ausschwimmens auf den Prähmen befindlichen 20 Arbeiter in erste Lebensgefahr geraten wären.“

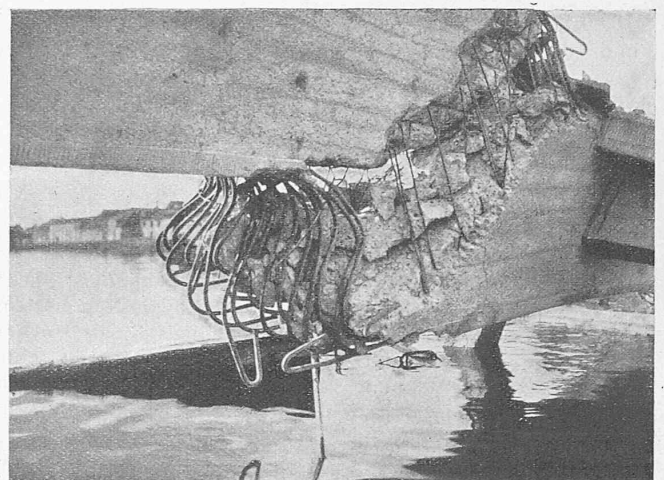
Am gänzlich abgestürzten Mittelträger sind beide Bögen, nach der Art der Risse zu schliessen infolge Torsionsbeanspruchung, gebrochen; Abbildung 2 zeigt eine der Bruchstellen aus der Nähe. Es wird auch hier die Güte des mit Granit-Zuschlag hergestellten Gussbeton-Gefüges hervorgehoben, sowie der Umstand, dass, abgesehen von einigen Bügeln, keine Bewehrungseisen gerissen sind. Wie die an den Seiten sichtbaren Streckfiguren zeigen, sind sie indessen wohl bis zur Streckgrenze belastet gewesen.

Abb. 2. Bruchstelle am Mittelbogen (vergl. Abb. 2, Bd. 88, Seite 276).

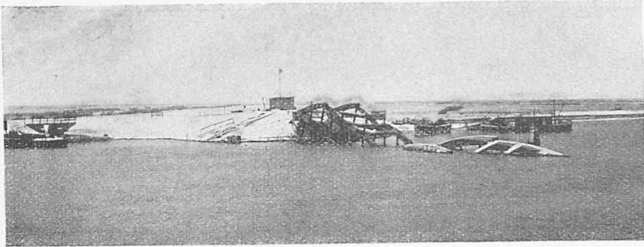
Abb. 6. Rechtsufriger Ueberbau nach 140 Sprengschüssen.

„Inzwischen ist auch der schräg im Wasser liegende südliche Brückenüberbau, um dessen Erhaltung lange Zeit gekämpft wurde, beseitigt worden. Am 9. Januar wurden gleichzeitig 140 in einzelnen Bohrlöchern, die in Abständen von 1 m auf dem Bogen angebracht waren, verteilte Sprengladungen gezündet. Der Erfolg entsprach jedoch nicht den Erwartungen, wie aus Abbildung 6 zu erkennen ist. Der Ueberbau wurde vielmehr nur an einzelnen Stellen zerstört, blieb jedoch im wesentlichen in seiner Lage erhalten; er wurde dabei gestützt von den Hängesäulen. Auch hieraus geht wiederum die hohe Widerstandsfähigkeit des Eisenbeton hervor. Um den Bogen ganz niederzulegen, bedurfte es noch weiterer zwei Tage dauernder Sprengungen (Abbildung 7).“ —

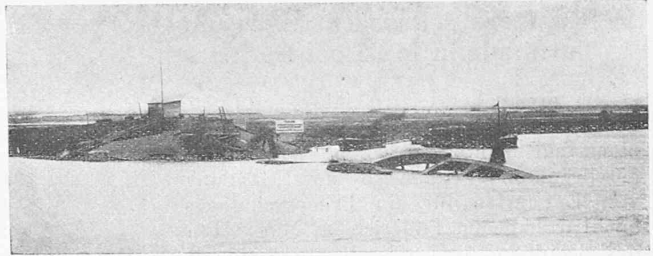
Abb. 7. Desgl. nach zwei weitem Tagen fortgesetzter Sprengungen.

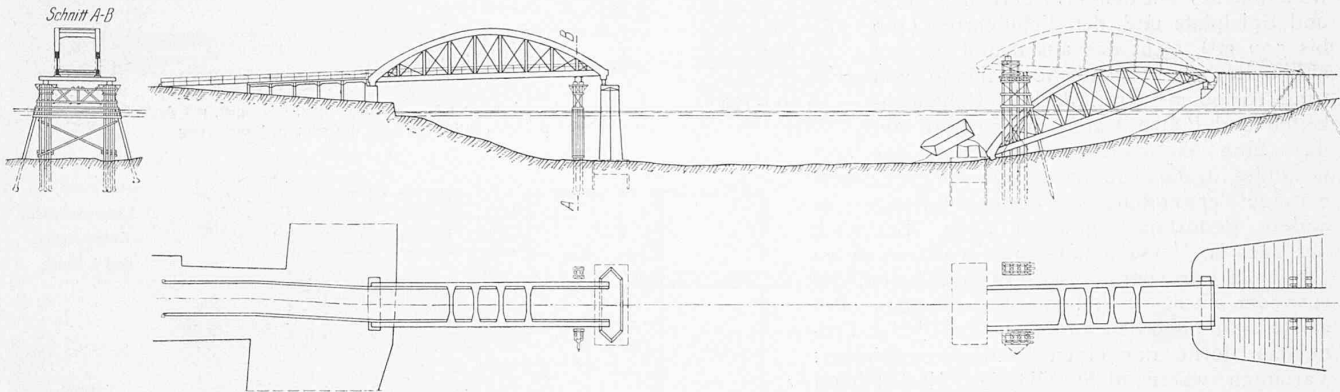
Zunächst zeigt Abbildung 1 rechts den pfeilerseitig von seinem Auflager etwa 13 m tief abgestürzten rechtsufrigen Ueberbau. Er ist in Gussbeton mit hochwertigem Zement hergestellt worden und zeigt, soweit sichtbar, auch nicht die geringste Verletzung oder den kleinsten Riss; einzig die Unterseite des Zugbandes lässt einige wenige feine Haarrisse erkennen. Dieses günstige Verhalten, angesichts der ganz erheblichen Beanspruchung beim Absturz, lässt auf die Güte des Materials und die sorgfältige Ausführung schliessen; ferner sei hierzu erwähnt, dass bei der Herstellung die Zugband-Eisen die Eigengewichts-Zugspannungen bereits erhalten hatten, bevor sie einbetoniert wurden. Es wurden nämlich nach Einbau der Zugbandeisen zunächst die Bögen samt Windverband betoniert und nach genügender Erhärtung soweit abgesenkt, bis die Zugband-Eisen in die gewollte Spannung kamen.

Angesichts dieses günstigen Verhaltens der Eisenbeton-Ueberbauten beim Einsturz lag der Vorschlag nahe, den nur unwesentlich beschädigten rechtsufrigen Träger mit Hilfe eines Pfahljochgerüsts wieder zu heben (wie in Abbildung 1 angedeutet) und ihn später auf den neu zu errichtenden Strompfeiler abzusetzen. In ähnlicher Weise könnte auch der linksufrige Ueberbau mittels einer aus Bohrpfeilen hergestellten Bock-Konstruktion abgehoben werden, um eine gründliche Untersuchung des linken Pfeilers, unter Umständen seine Verstärkung vornehmen zu können.

Abb. 1. Grundriss und Ansicht der am 19. Sept. 1926 eingestürzten Brücke über die Oder bei Gartz. — Masstab etwa 1 : 1100.
