Artikel: Die Ausbesserung des durch Gipsquellen zerstörten Wasserstollens des Opponitzer Ybbskraftwerkes der Stadt Wien

Autor: Bodenseher, Ed.

Die Ausbesserung des durch Gipsquellen zerstörten Wasserstollens des Opponitzer Ybbskraftwerkes der Stadt Wien.

Von Ing. ED. BODENSEHER, Wien.

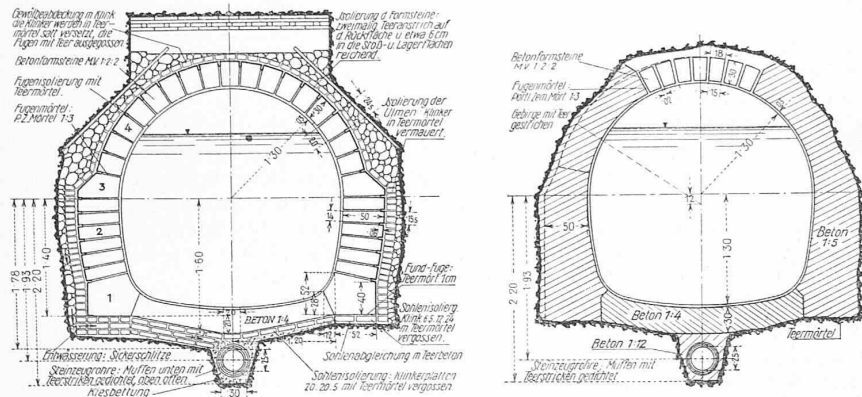
Abb. 1 und 2. Stollenmauerung in den Gipsstrecken (links) und in der Anhydritstrecke. — 1 : 80.

Die Bauleitung war sich von Anbeginn klar, dass es sich hier um eine ausserordentlich schwierige Arbeit handelte. Da bei Baubeginn der Elektrozzement in Oesterreich noch nicht bekannt war, wurde das aus Abbildung 1 hervorgehende Profil gewählt. Es wurde versucht, die hohligen Gipswässer vom eigentlichen Mauerwerk abzuhalten. Zu diesem Zweck wurde um den ganzen Stollen eine Steinpackung gelegt, um das Bergwasser in den Sohlenkanal abzuleiten. Durch Klinker, die in Teermörtel vermauert waren, wurde diese Steinpackung vom eigentlichen Betonmauerwerk isoliert. Das Mauerwerk bestand in den Strossen und in der Kalotte aus Betonformsteinen 1 : 2 : 2, in der Sohle aus einem Beton 1 : 4. In der Mitte unter der Sohle wurde ein Steinzeugrohr vom 25 cm l. W. verlegt, dessen Muffen unten mit Teerstricken gedichtet waren, während sie oben offen blieben, um das aus der Kiesbettung kommende Wasser aufzunehmen. Die Arbeiten wurden mit grösster Sorgfalt durchgeführt und die Drainageleitung mittels Schächten solange wie möglich offen gelassen.

In der Anhydritstrecke kam die auf Abbildung 2 angegebene Mauerung zur Ausführung. Hier ist nur der oberste Teil der Kalotte mit Formsteinen gemauert. Das vollständig trockene Anhydritgebirge wurde zuerst mit Teer gestrichen und in der Drainageleitung die Muffen sorgfältig mit Teerstricken gedichtet. Ferner wurde durch Herdmauern quer zur Tunnelaxe bei Beginn und am Ende der Anhydritstrecke das Eindringen von Wasser längs der Tunnelmauerung in den Anhydrit verhindert. Erwähnt sei noch, dass während des ganzen Vortriebs im Hinterleithenstollen niemals ein aktiver Sohlendruck beobachtet werden konnte. Dadurch rechtfertigt sich die verhältnismässig flache Sohle des Stollenprofils.

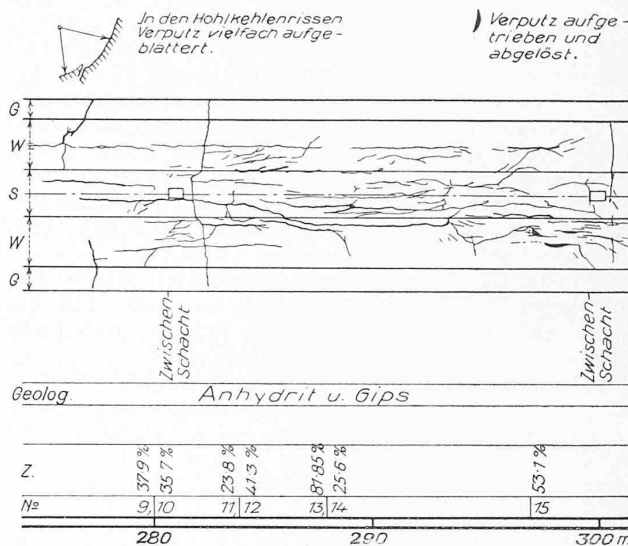
Abb. 3. Ausschnitt an dem Risseplan. — Masstab 1 : 300.
G Gewölbe, W Widerlager, S Scheitel, Z festgestellte Zerstörung des Beton, darunter Nr. der am 6. Dez. 1925 entnommenen Proben.

Bei einer ersten Besichtigung im März 1925 zeigte sich der Stollen, dessen Verputz mit der allergrössten Sorgfalt ausgeführt worden war, vollständig in gutem Zustand. Bei einer zweiten Besichtigung im September 1925 wurden die ersten Risse und Sprünge beobachtet, die bis zu einer weitem Besichtigung Mitte Oktober rasch zunahm und Ende November einen bedenklichen Umfang angenommen hatten. Die Abbildung 3 auf Seite 228 zeigt das Bild der damals festgestellten Risse.

Chemikers Dr. Müller beauftragt, den Stollen gründlich zu untersuchen und seine Rekonstruktion durchzuführen. Zu diesem Zwecke in grosser Zahl vorgenommene Betonproben bestätigten die schon durch Augenschein gewonnene Ueberzeugung, dass der Beton durch Gips zerstört worden war.

Ganz abgesehen von den chemischen Untersuchungen konnte festgestellt werden, dass alle aus Formsteinen bestehenden Teile weniger angegriffen waren, als der an Ort und Stelle hergestellte Stampf-Beton. Der Beton war z. T. statt von Mörtel, nur mehr von einer amorphen Gipsmasse zusammengehalten. Der sehr gut ausgeführte dichte Verputz hat dem Angriff des Gipswassers widerstanden, er ist nur durch das Quellen der darunter liegenden Betonschichten zerstört und zerrissen worden. Die Risse, die auf den ersten Anblick als Spannungsrisse angesprochen wurden, zeigten sich überall als die Wirkung der Quellung des Beton. Am stärksten war die Zersetzung im Bereich der verschiedenen gipsführenden Quellen.

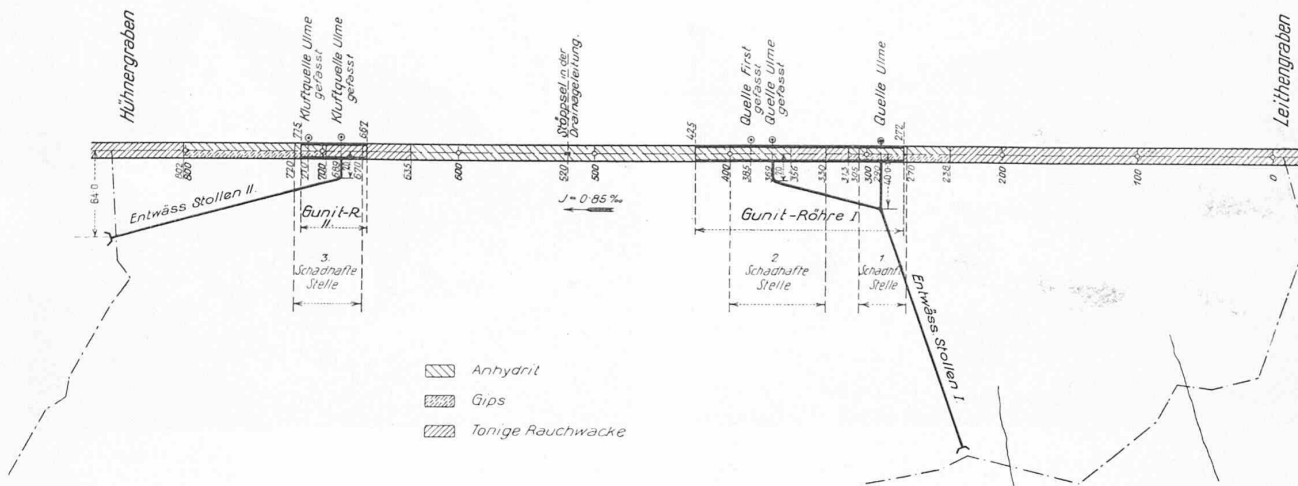
Abb. 4. Lageplan-Skizze des Hinterleithen-Stollens mit Angabe der Gesteinsverhältnisse der durchfahrenen Strecken. — Masstab 1:5000.

Gipsstrecken von 125 und 102 m Länge, dann wieder nasse mit Gips gemischte Rauhwackeschichten von 45 und 65 m Länge und schliesslich in der Mitte des Stollens eine ununterbrochene, 277 m lange Anhydritstrecke, die nur an den beiden Anschlussstrecken nass, sonst aber vollständig trocken war.

In den Gipsstrecken wurden im ganzen fünf Quellen in zwei Gruppen angefahren, und zwar Gruppe I mit drei Quellen in Stollenmeter 290, 356 und 385, Gruppe II mit zwei Quellen in Stollenmeter 689 und 710. Die chemische Untersuchung dieser Bergwässer ergab einen Gehalt von 1,1 bis 1,4 ‰ von an Ca gebundener SO₄, während für die in der Rauhwacke aufgeschlossene Quelle dieser Säuregehalt nur 0,057 ‰ betrug. Zum Vergleich sei angeführt, dass das Wiener Hochquellenwasser einen SO₄-Gehalt von 0,003 ‰ aufweist. Demgegenüber hat also das Wasser der Gipsquellen (I und II) eine 467-fache, die Rauhwacke-Quelle nur eine 19-fache Anreicherung an SO₄.

1. Es wurde zunächst für eine sichere und vollständige Abführung der Gipswässer gesorgt. Im vorliegenden Falle war dies möglich, da durch verhältnismässig kurze, nach dem Tale mündende Drainagestollen, die Gipsquellen erreicht werden konnten (siehe Abbildung 4). Diese Drainageleitungen führen unter den Wasserstollen, wie aus den Abbildungen 5 und 6 hervorgeht; die Abbildung 7 zeigt den Querschnitt der Drainageleitung. Bei einem Minimalausbruchprofil wurden die Stollen in Betonformsteinen mit prima Portlandzement 300 kg/m³ ausgemauert, und für den Mörtel gelangte Elektrozetement zur Verwendung.
