Der Bruch der St. Francis-Staumauern in Californien

Zeitschrift: **Schweizerische Bauzeitung**

Der Bruch der St. Francis-Staumauer in Kalifornien.

Von Dr. Ing. F. A. NOETZLI, Ingenieur Consultant, Los Angeles, Cal.

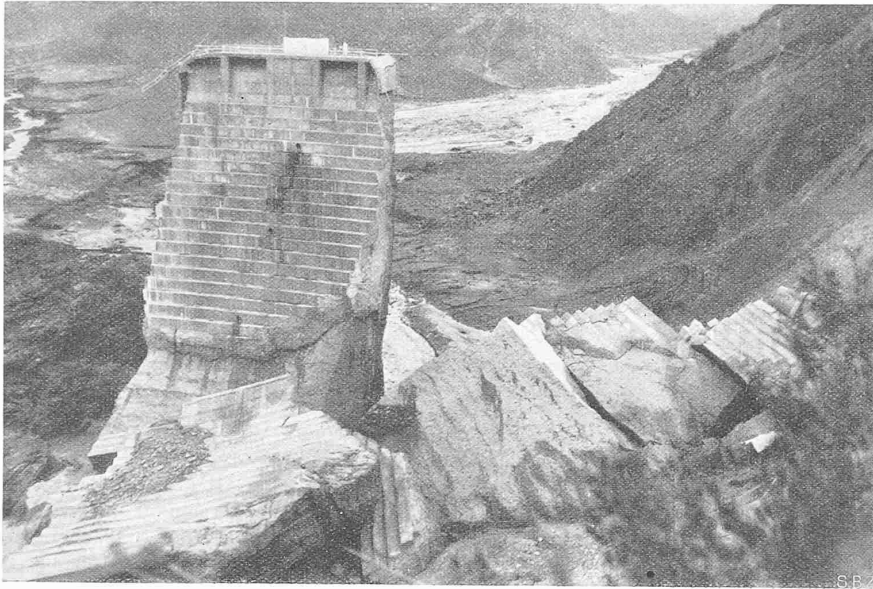
Abb. 5. Luftseitige Ansicht der östlichen Mauer-Trümmer.

in der Mitte der Sperre stehen geblieben, ebenso die niedere 170 m lange westliche Flügelmauer. Beide Flügel der Hauptmauer sind eingebrochen. Der westliche Flügel ist völlig weggeschwemmt. Vom östlichen Flügel liegen einige der grösseren Bruchstücke noch in der Bresche. Daraus lässt sich wohl schliessen, dass der westliche Flügel der Hauptmauer zuerst nachgegeben, und dass dann das durch diese Bresche flutende Wasser den östlichen Flügel unterwühlte, bis auch er mitstürzte. Aus irgend einem Grunde, vielleicht infolge relativ besserer Fundierungsverhältnisse, blieb das oben erwähnte 25 m lange Mittelstück stehen. Man wird aber wohl nie genau wissen, wie viele Sekunden oder Minuten verlossen zwischen dem Entstehen der beiden Breschen. Da aber die Bruchstücke des westlichen Flügels viel weiter talabwärts liegen, als die vom östlichen herührenden, lässt sich annehmen, dass die Tiefe und damit die Schleppkraft des ausströmenden Wassers in der östlichen Bresche wesentlich geringer war, als in der westlichen, wo mutmasslich der erste Bruch, bei vollem Staubecken, stattfand.

An der Luftseite des stehen gebliebenen Mittelstückes der Mauer ist eine etwa 2,50 m dicke Platte abgeschert, die sich über die ganze Breite des Stückes und vom Fundament bis ungefähr zur halben Höhe der Mauer erstreckt. Diese Platte ist in den Abb. 2, 3, 5, 6 und 7 zu erkennen. Ihr oberer Teil wurde weggeschwemmt; der untere Teil dagegen ist durch einen Riss vom Mauerkörper abgetrennt, liegt aber noch am ursprünglichen Ort. Die Bruchfläche, wenigstens soweit sie sichtbar ist, ist neu.
