Artikel: Der Umbau der Eisenbahnbrücke der S.B.B. über dem Rhein bei Ragaz
Autor: Bühler, Adolf
DOI: <https://doi.org/10.5169/seals-42513>

Der Umbau der Eisenbahnbrücke der S. B. B. über den Rhein bei Ragaz.

Von Dipl. Ing. ADOLF BÜHLER, Chef des Brückenbaubureau der S. B. B., Bern.

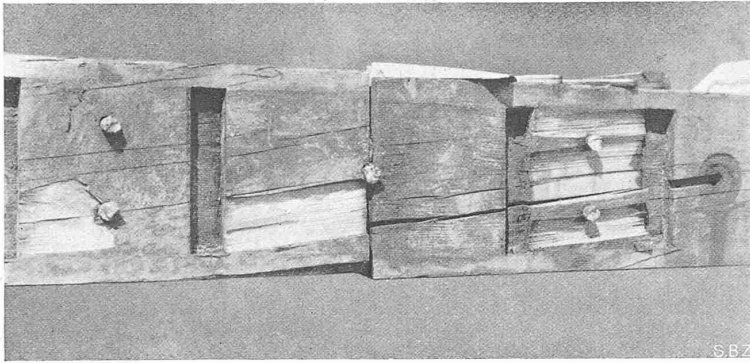
Abb. 30. Geföster Gurtungstoss. — Abb. 31 (rechts). Angefalltes Strebenende (unten) und kernfaules Gurtholz mit Abspaltungen.

Beim Abbruch des Holzwerkes konnten aber noch erheblich ungünstigere Feststellungen gemacht werden, als die Voruntersuchung voraussehen liess. Von den verschiedenen, meistens kernfaulen Hölzern und angefaulten Strebenenden gibt Abb. 31, unterer Teil, eine Vorstellung; Abb. 30 und 31 oben zeigen den Zustand von Stössen der Gurtungshölzer nach Wegnahme der eisernen Laschen, deren Rippen in Nuten eingriffen. Die meisten Stösse hatten sich stark ineinander gearbeitet, sodass die fünf Verbindungs-

Schrauben sich erst nach Abschneiden der Schraubenköpfe und Wegnahme der Laschen herausgeschlagen liessen. Die Nuten waren etwas erweitert und die dazwischen liegende Holzschicht an verschiedenen Stellen zum Teil abgeschert, und zwar besonders beim Pfeiler I, wo s. Z. das Holzjoch weggeschwemmt worden war. Solche abgelöste Holzplatten mögen an anderen Stellen schon von Anfang an bestanden haben, da sie angenagelt waren. Diese Umstände machen es erklärlich, dass die Ueberbauten, trotz den kontinuierlichen Trägern, nur zum geringen Teile als solche wirkten, was schon bei Belastungsproben festgestellt worden war. Jedenfalls wird man in der Einrechnung kontinuierlicher Wirkungen im Holzbau sehr vorsichtig sein müssen.

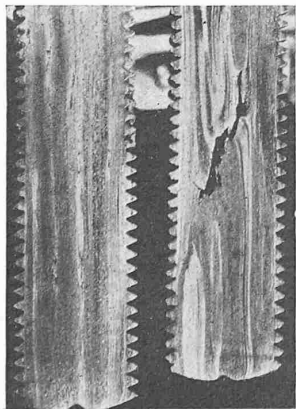
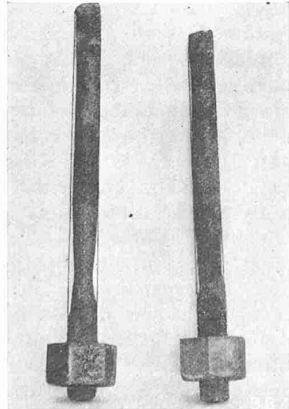
Jene Ausführungen konnten sich allerdings bereits auf einige Untersuchungen stützen, und zwar was die Festigkeit und Güte sowohl der eisernen Hängestangen, als auch des Holzes anbelangt. An Hängestangen, die der Brücke entnommen wurden, ergaben sich Festigkeiten von 2,2 bis 3,0 t/cm², bei 1,5 bis 20% Kontraktion. Die Streckgrenze lag bei 1,8 bis 2,0 t/cm² und die Elastizitätsgrenze bei 1,6 t/cm². Es zeigte sich, dass die Hängestangen aus zusammengeschweissten Teilen bestanden, deren Makrostruktur aus Abbildung 28 hervorgeht. Die Schweisstellen machen auch die geringen Festigkeiten erklärlich; nach Eintragungen in alten Plänen hätten sie 5,0 t/cm² betragen sollen. Ein weiterer ungünstiger Umstand war ein Anriss in den Gewinden zu betrachten, der auf eine Tiefe bis zu

4 mm feststellbar war, und wohl auf zu starkes Anziehen der Schrauben zurückzuführen ist.

Beim Abbruch der Holzbrücke kamen aber noch andere sehr ungünstige Erscheinungen an den Hängestangen zum Vorschein, die vorher nicht feststellbar waren, nämlich ausserordentliche Abrostungen, die die Querschnitte bis auf die Hälfte herabsetzten (Abb. 29). Diese Abrostungen traten nur bei den Untergurten auf, insbesondere dort, wo die Hölzer kernfaul waren. Solcher Stellen gab es mehrere, insbesondere bei den Pfeilern und Widerlagern. Es ist dies ein Umstand, dem künftig bei der Untersuchung bestehender Holzbrücken jedenfalls grösste Beachtung geschenkt werden muss. Die natürlich stark eingerosteten Schrauben liessen sich beim Obergurt lösen — nach einer Vorbehandlung durch Einölen und Reinigung der vorstehenden Gewinde — wobei zwei Mann an einem Hebelarm von etwa 2 m arbeiteten. Eine Hängestange, die bei den Abbrucharbeiten umfiel, brach glatt entzwei.

Abb. 23 und 29. Innere und äussere Defekte an Zugstangen-Enden.
