# Der gedrehte Turmhelm der alten Kirche zu St. Johann auf Davos

## Der gedrehte Turmhelm der alten Kirche zu St. Johann auf Davos.

Von G. HÄSLER und E. F. BAUMANN, Arch., Davos.

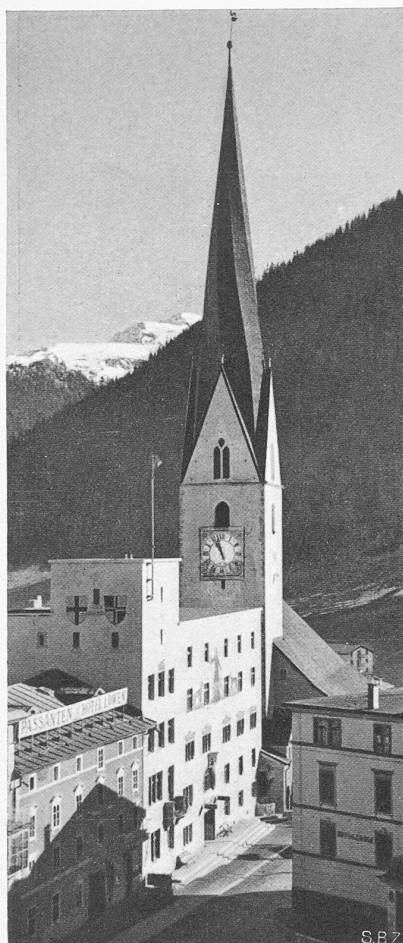
Abb. 1. Der Turm zu St. Johann, erbaut 1481.  
Der Helm ist durch klimatische Einflüsse gedreht.

war eben ein Weichen ausgeschlossen (siehe Aufriss, Sparren zwischen den Kehlgebälken K bis G und Abb. 11). Die Grathölzer sind vom Auflager bis zur Turmspitze um ungefähr einen Achtel, also etwa 45°, aus ihrer ursprünglichen Richtung gedreht (siehe punktierte Verdrehung in den Horizontalschnitten A bis F und im Aufriss West-Ost, Abb. 5).

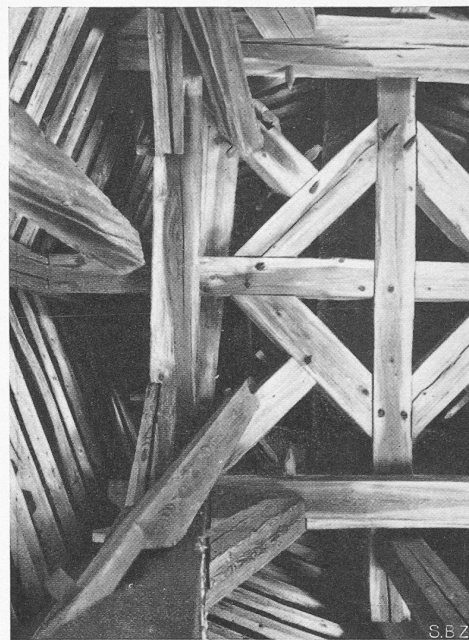
Abb. 13. Rahmenversteifung zwischen je vier Gräten.

An der Nordost-Ecke der Kirche erhebt sich der kleine alte Turm (siehe Abb. 12); der hatte schon zwei Jahrhunderten getrotzt, als der hohe errichtet wurde. Er hat ebenfalls eine stehende Stuhlkonstruktion, aber nach allen Seiten versteift und verstrebt (siehe Abb. 13) und steht heute noch so grad und sicher da wie schon damals; seine Verdrehung beträgt bloss etwa 3°. An Vorbildern bewährter Konstruktion fehlte es also nicht. Aber nach bekannten Beispielen<sup>1)</sup> zu schliessen, mag der Erbauer des hohen Helms ein zugewanderter Tiroler mit weniger geschulten konstruktiven Begriffen gewesen sein. Sonst hätte er es wohl für die Versteifung der Binder bei Bügen bewenden lassen und hätte das viele Holz dieser Kreuzstreben verwendet zu einer Verriegelung und Verschwertung benachbarter Stuhlsäulen gegeneinander und einer durch den ganzen Helm durchgreifenden Verstrebung, analog der Bauart im alten Turm.

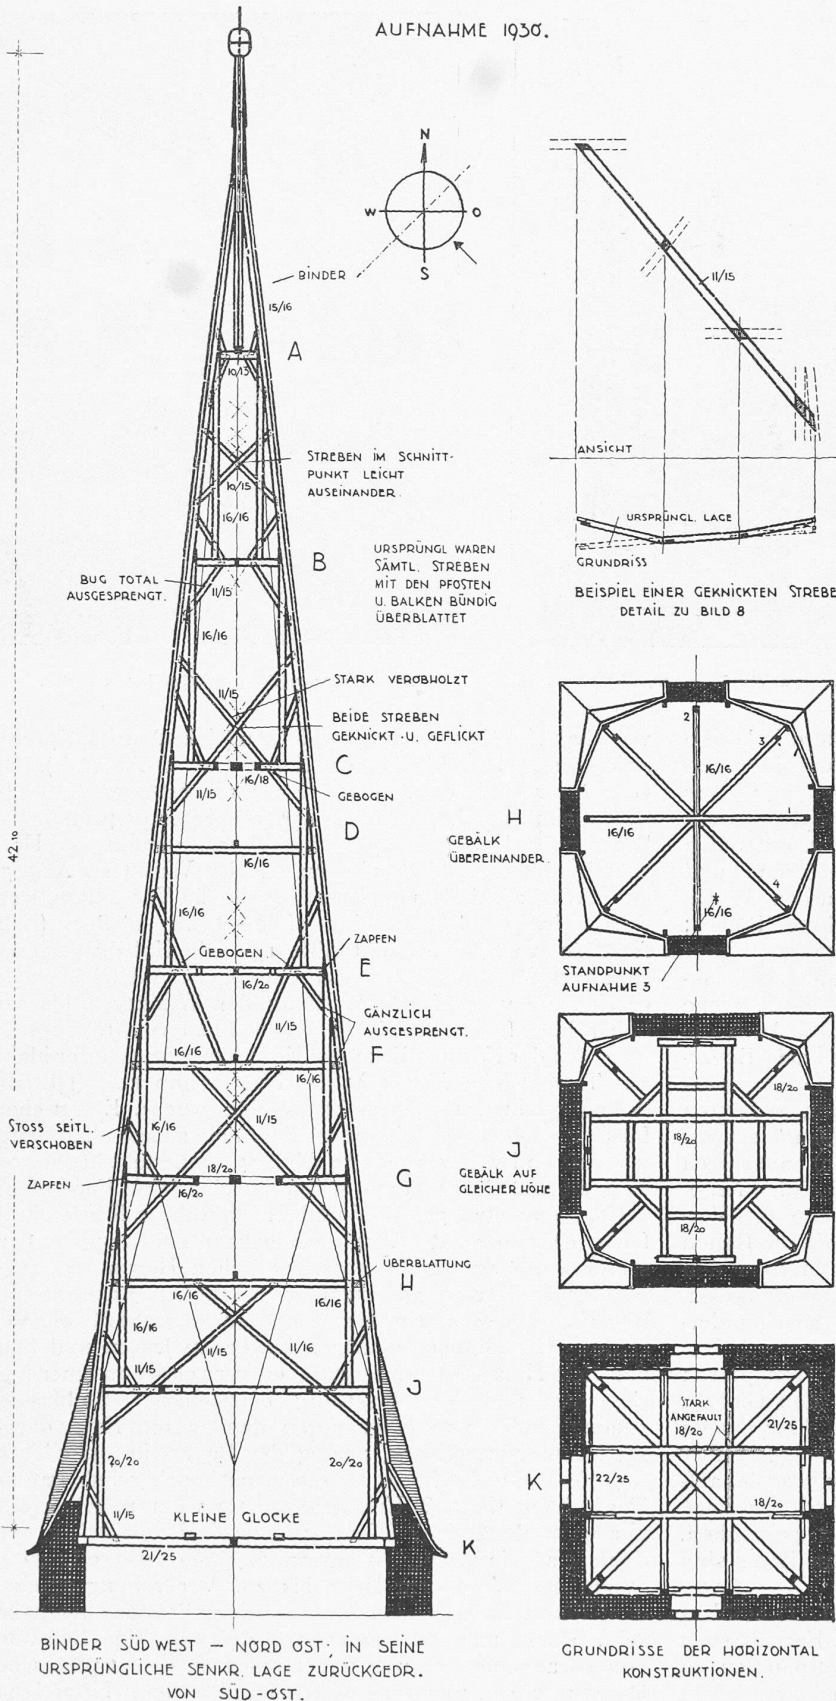
Abb. 4. Aufriss und Horizontalschnitte. — Masstab 1 : 200.

Die Art der Konstruktion (vgl. Abb. 4 bis 10) gibt dem Fachmann klare Antwort auf die strittige Frage: Es ist eine Dachwerkskonstruktion mit dem bestbewährten stehenden Stuhl, aber unerklärlicherweise *ohne jede gegenseitige Verschwertung und Verriegelung* der Stuhlsäulen (vergl. das oben bezgl. Marburg Erwähnte). Die Anordnung der Kreuzstreben war kein wirksamer Ersatz und an und für sich eine ungeschickte Anordnung. Bis an die vier Giebel im Auflager des Helmes sind weder Büge noch sonst welche Konstruktionen vorhanden, die einer Torsion *direkt* entgegengewirkt hätten (siehe Abb. 10). Folglich fiel diese Aufgabe, wie vermutet worden war, den erwähnten Kreuzstreben zu, deren Bestimmung es eigentlich gewesen wäre, neben den Bügen die Stabilität der Gespärre zu sichern (siehe die Aufrisse der Binder in Abb. 4 und 5). Die beschriebene Stauchung hat deren Druckfestigkeit auf eine harte Probe gestellt. Ihr Querschnitt war aber bei ihrer Länge zu gering für diese zusätzliche Belastung. Auf irgendeine Weise mussten sie dem Drucke weichen. Darum sind sie alle mehr oder weniger verbogen oder in ihren gegenseitigen Verblattungen sogar geknickt: bis zu 35 cm sind sie in ihrer Mitte aus der ursprünglichen geraden Richtung gedrückt (Abb. 9 und Détail im Plan Abb. 4). Aber sie verhinderten doch den Zusammenbruch, indem sie der Stauchung Widerstand leisteten.

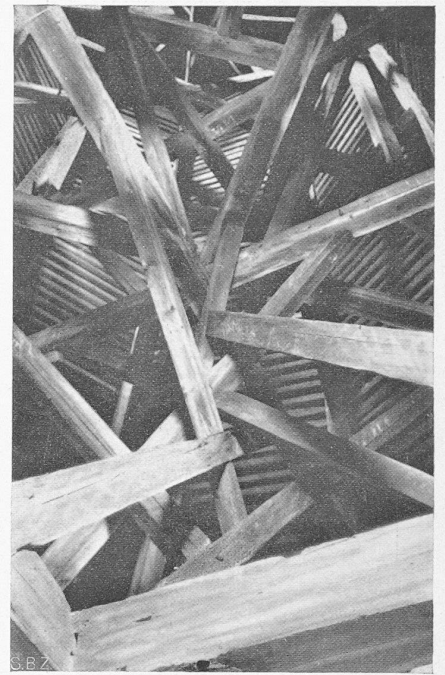
Abb. 6. Wie Abb. 7, aber steiler aufwärts gesehen.

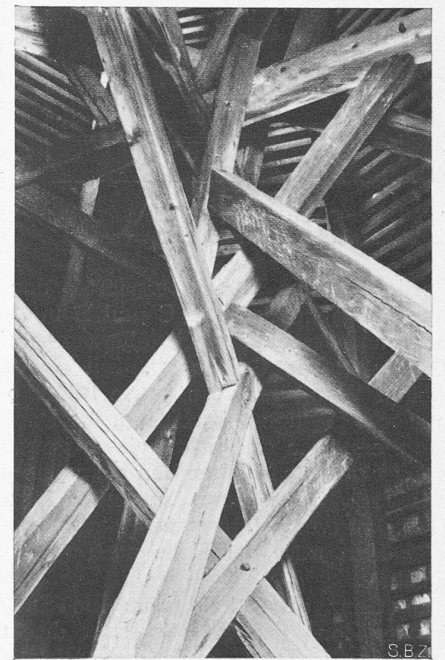
Abb. 7. Strebenbündel oberhalb Schnitt H.

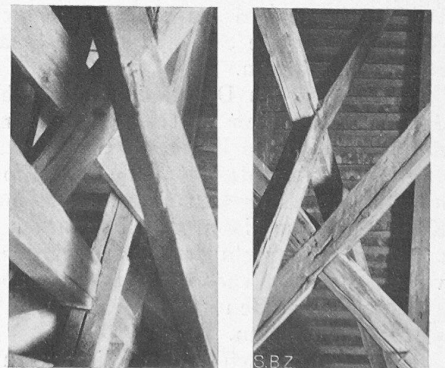
Im obersten Drittel des Helmes haben die Grathölzer dank der geringen Last kaum gelitten. Die Kreuzstreben der vier Gespärre liegen dort in ihren Schnittpunkten so eng beieinander, dass sie beim Bau schon verbohrt werden mussten, um sich gegenseitig Platz zu machen (siehe Abb. 8: Kanten bis zur Hälfte der Holzstärken ausgeklinkt, in den untern zwei Dritteln des Helmes viel weniger). Trotz dieser vorgängigen Schwächung haben sie aber aus den gleichen statischen Gründen (geringe Last) in dieser Zone nicht wesentlich gelitten.

Abb. 8. Streben oberhalb C, Kanten verbohrt.

Abb. 9. Streben über E, 35 cm ausgeknickt.

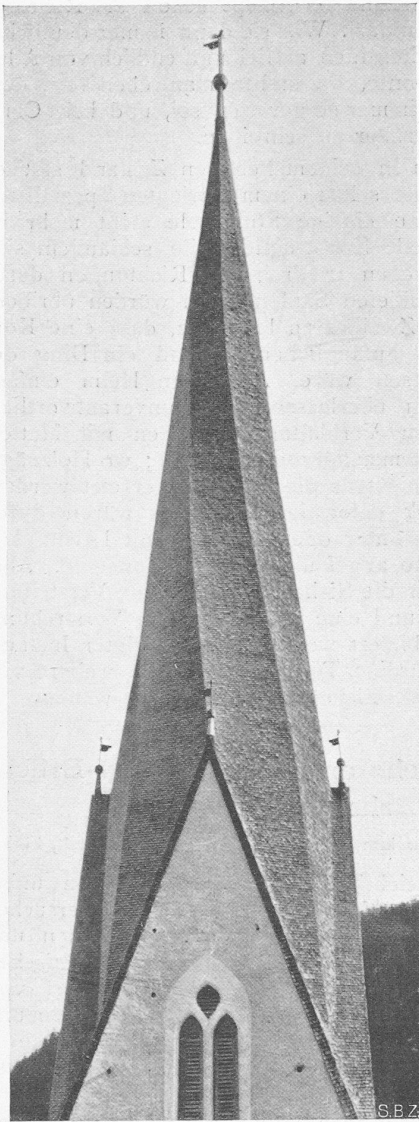
Abb. 11. Zu beachten die Schnürung im mittl. Drittel.

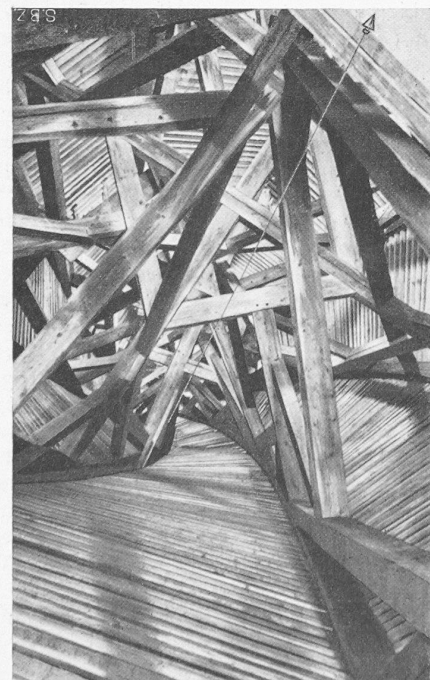
Weshalb der Baumeister die seitliche Versteifung wegliess, wird wohl stets eine offene Frage bleiben (siehe Abb. 10, vergleiche damit Abb. 13). Die Holzdimensionen sind auch für die damalige Zeit eher leicht. Vielleicht stellte er sich die versteifende Wirkung der Wimperge bis viel höher hinauf vor, als sie in Wirklichkeit reicht.

Abb. 10. Blick von Schnitt F aufwärts.

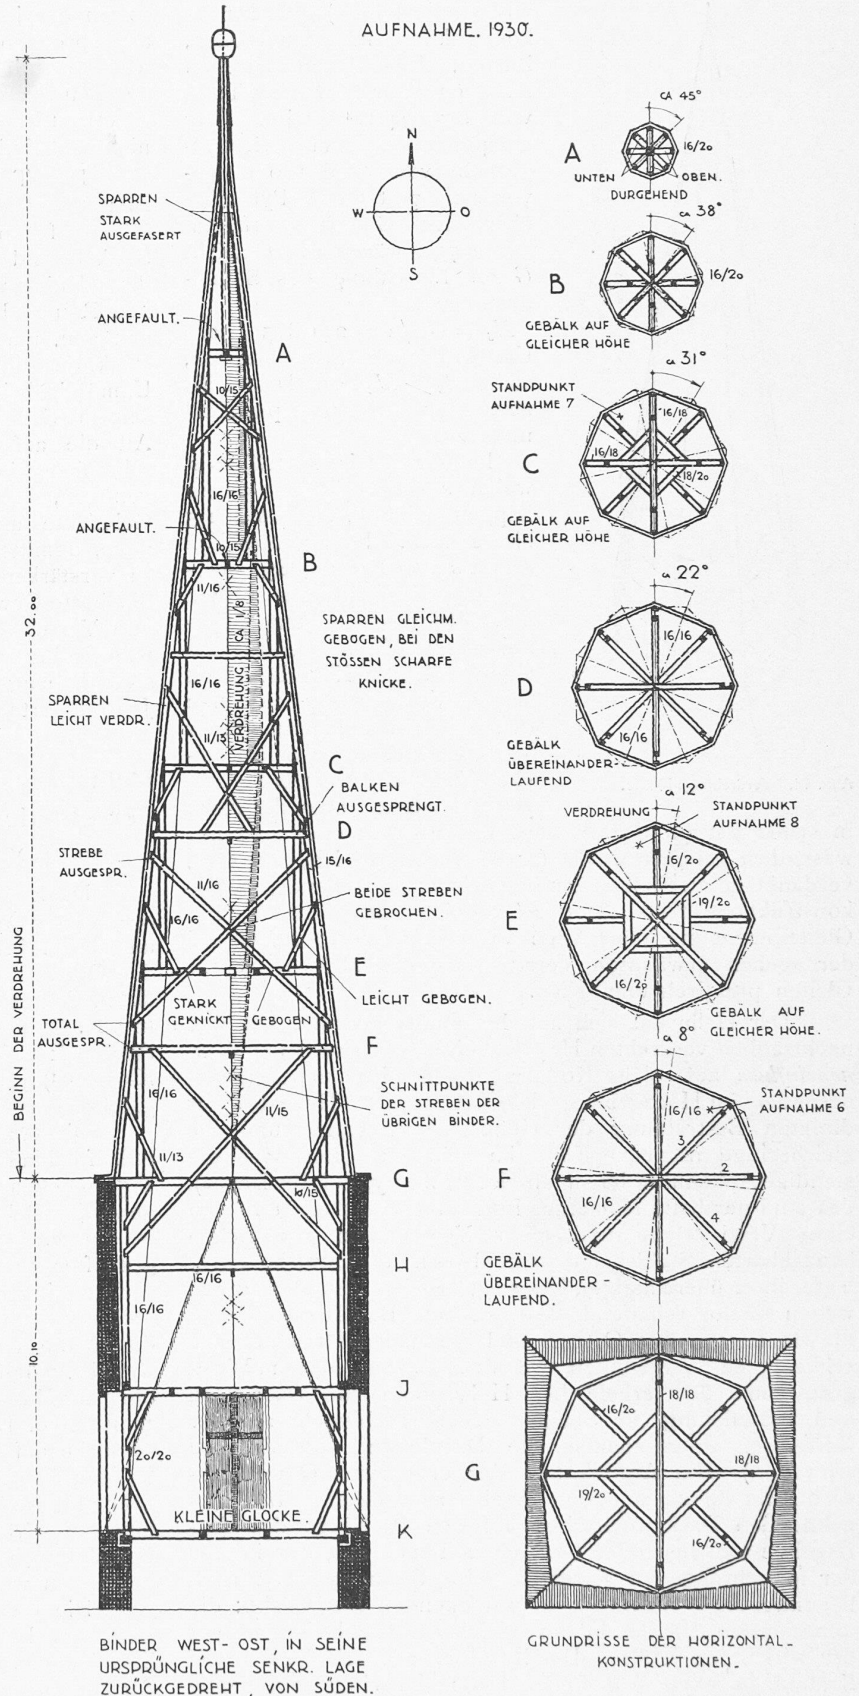
Abb. 5. Aufriss und Horizontalschnitte. — Masstab 1 : 200.

Festigkeit der Böden hinderte den Helm am Engerwerden (siehe Schnitte C und E in Abb. 5). Ganz besonders aber wendeten die überaus starken, eng verlegten *Dachlatten* die Gefahr ab, weil sie die *Dachhaut* fast zur steifen Wand gestalten (siehe Bilder 9 und 10). Sie zeigen nur sehr geringe Verschiebungen. Dank ihrer soliden Nagelung ersetzten sie bis zu einem gewissen Grade die Verschwertung und hielten den Helm zusammen wie die Reifen das Fass. Ohne diese Art Reifen hätten die Streben den Helm auseinandergestossen, statt sich stauchen zu lassen, und dann wäre der Helm nach allen Seiten auseinandergeürzt.

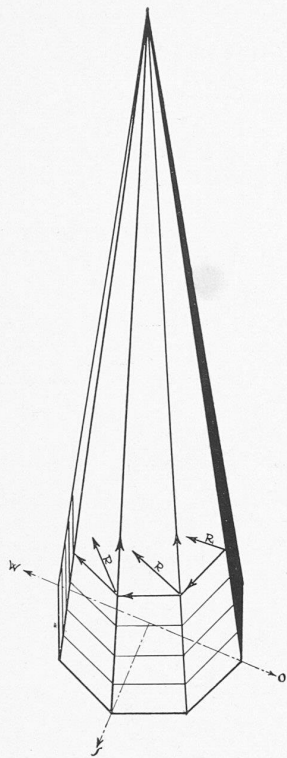
Abb. 14. Verdrehungs-Kräfte.

Der Helm hat sich mit der Sonne gedreht, wie alle nachträglich verdrehten Helme. Folglich ist wohl der *Sonneneinfluss* auf solche Konstruktionen nicht unbedeutend, besonders im Hochgebirge. Die beträchtliche Hitze bei der direkten Bestrahlung der Gebirgs-Wintersonne und die gleichzeitige intensive Kälte im Schatten, dazu noch die ständige Abkühlung im steten Nordwind (typisch für Davos), das sind namhafte Momente. Innen das vollständige Fehlen einer Verriegelung und einer Verschwertung zwischen benachbarten Stuhlsäulen, statt dessen ungeschickt angelegte, ihrer übermässigen Länge und vielen Verbohlungen wegen rastlos schaffende Kreuzstreben. Des Morgens fängt die Sonne an, den Ostgrat und die Südost-Dachfläche zu erhitzen, und dann einen nach dem andern, bis zum Westgrat, samt den erheblichen Holzmassen von Dachlatten und Schindelung (im Sommer feuchte Schindeln auf der Nordseite, unter denen die Dachlatten und Sparren schwellen). Die Ausdehnung des erwärmten Grates versucht, die Spitze aus dem Senkel zu drücken. Die sich dehnenden Dachlatten üben auf den im Sinne des Uhrzeigers nächstliegenden Grat einen Druck aus, der infolge der fortschreitenden Tageszeit seine Dehnungsarbeit auch begonnen hat, samt der nächstliegenden Dachfläche; die unbesonnenen Stellen bilten gleichsam stabile Widerlager der wirkenden Kräfte. Die Resultierende aus diesen zwei Kräften in allen betroffenen Pyramidenseiten ergibt eine spiralförmige Drehung des Helmes im Sinne des Uhrzeigers (Abb. 14).
