Ueber Erdbebenwirkung auf Hochbauten

Autor(en): **Maillart, R.**

Zeitschrift: **Schweizerische Bauzeitung**

Band (Jahr): **99/100 (1932)**

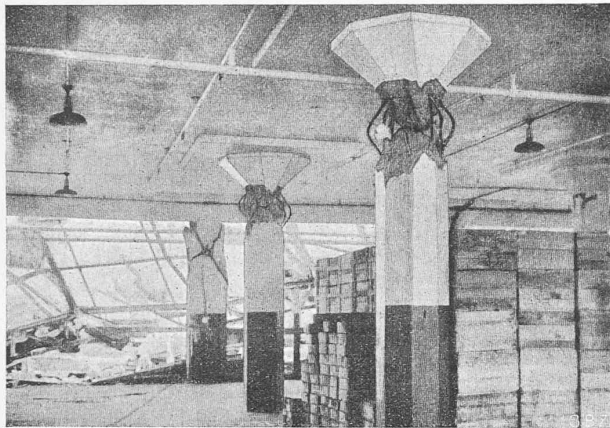
Abb. 1. Zerstörung eines Eisenbetonbaues durch Erdbeben in Japan, Sept. 1923.

Während also der Vertikalstoss eine Spannungserhöhung auf das anderthalbfache bewirkt, steigen die Spannungen beim gleich grossen Horizontalstoss auf ein Vielfaches. Die Zugfestigkeit wird überwunden und der Druck konzentriert sich auf die Gegenkante, wo dann unter Ueberwindung der Druckfestigkeit ein keilförmiges Stück herausgepresst wird, wobei dieser Vorgang durch das Vorhandensein schiefer Zugspannungen gefördert wird. Die in Abb. 6 des Wannerschen Berichtes (als Abb. 1 hier wiederholt) ersichtlichen Zerstörungen von Eisenbetonpfeilern erklären sich somit aus der Einwirkung einiger Horizontalschwankungen verschiedener Richtung.

Das im Hintergrund der Abb. 1 ersichtliche Bruchbild eines rechteckigen Pfeilers gleicht nicht dem bei zentrischem Druck zu beobachtenden; denn schiefe Risse zeigen sich bei letztgenanntem an der Aussenfläche nicht. Es werden

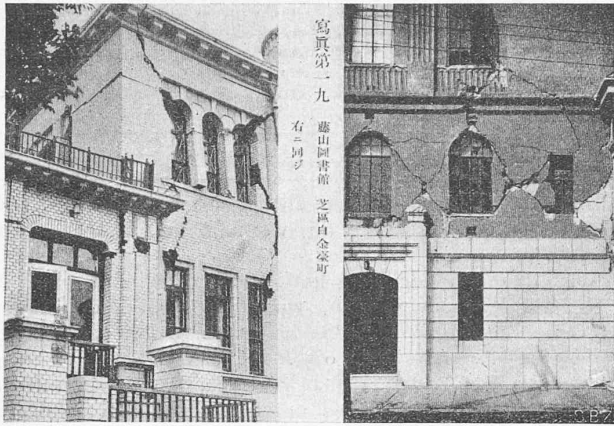
Abb. 2. Teilansicht des Gebäudes der Abbildungen 3 und 4.

Betrachten wir nun die an den Fassadenpfeilern beobachteten Schäden, und speziell Abb. 5 des Berichtes Wanner [als Abb. 2 hier wiederholt], da hierzu eine Zeichnung des Grundrisses und der betreffenden Fassade im japanischen Werke zu finden ist (Abb. 3 und 4). Aus dem schon Gesagten geht hervor, dass es sich hier nur um Stosswirkungen in Richtung der Fassade handeln kann. Vertikalstösse, die derart gewirkt haben könnten, hätten die Zerstörung bis zum vollständigen Zusammenbruch vollendet. Immerhin lassen sich die Beschädigungen nicht einfach auf eine Schiefstellung von 0,5 der auf den Pfeilerkopf wirkenden Kraft erklären. Da nämlich der Pfeiler fast ebenso breit wie hoch ist, so würde die Resultierende oben und unten nur um ein Viertel der Breite exzentrisch wirken, und bei einer Belastung $P = b d \sigma_d$ (wo b die Breite und d die Dicke des Pfeilers bedeutet) ergeben sich die Randspannungen für $h = b$ zu

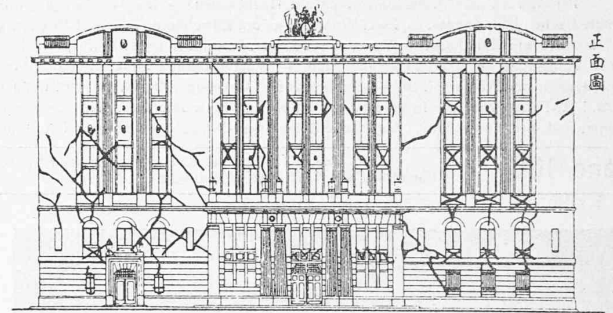
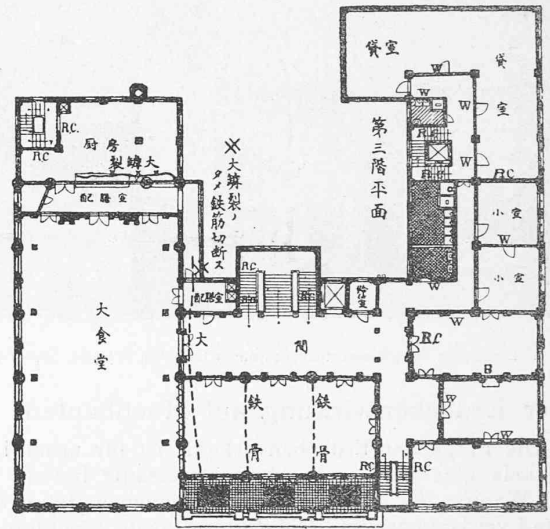
Die Erklärung ergibt sich aber aus der Betrachtung des Grundrisses. Offenbar ist die betreffende Fassade (linker Flügel) verhältnismässig schwach belastet, indem die Hauptdeckenträger parallel zu ihr liegen, also die weiter hinten liegenden acht Pfeiler belasten. Diese Pfeiler samt den vorgesetzten Fassaden haben in Bezug auf Stösse parallel zur Hauptfassade ganz geringe Steifigkeit gegenüber der durch das Pfostenfachwerk der Fassade gebotenen. Die den Pfeilerbelastungen entsprechenden Horizontalkräfte werden also nicht von den Pfeilern aufgenommen, sondern durch als liegende Träger wirkende Decken auf die Fassade und die ihr gegenüberliegende Innenmauer übertragen.

Abb. 3 u. 4. Grundriss und Fassade 1 : 600 eines Gebäudes in Japan mit Eintragung der Risse infolge des Bebens vom September 1923.

Für σ_d von 5 bis 30 kg/cm² ergeben sich also Druckspannungen an den Kanten von 35 bis 210 kg/cm² und entsprechende Zugspannungen von 25 bis 150 kg/cm². In den unteren Stockwerken können also die Kanten zerdrückt werden, während an den Gegenkanten die Zugfestigkeit überwunden wird. Die dadurch ohne Zweifel verursachten Risse können aber naturgemäss nicht aufklaffen, da der Querschnitt im ganzen gedrückt bleibt. Anders bei den Diagonalrissen, die unter den kleineren, aber immerhin zur Rissbildung genügenden schiefen Zugspannungen von 12,5 bis 75 kg/cm² entstehen. Die Vertikalbelastung hat in diesem Fall eher ein Herausdrücken der gelösten Keile, also ein Aufklaffen der Risse zur Folge, die deshalb stark in Erscheinung treten.

Bemerkenswert ist, dass in dem symmetrisch gelegenen Flügel rechts die Zerstörungen geringer sind. Die Pfeiler sind intakt mit Ausnahme der Treppenhauswand. Der Grundriss zeigt, dass nicht weit hinter den drei intakten Pfeilern kräftige Mauern parallel zur Fassade bestehen, die offenbar einen grossen Teil zur Versteifung beigetragen und damit die Fassade vor grösserer Zerstörung bewahrt haben; die Treppenhauswand dagegen entbehrt dieser Hilfe.
