**Zeitschrift:** Schweizerische Bauzeitung  
**Band:** 101/102 (1933)  
**Heft:** 20

### Der Abrutsch des alten Quai Perdonnet in Vevey, am 22. März 1933.

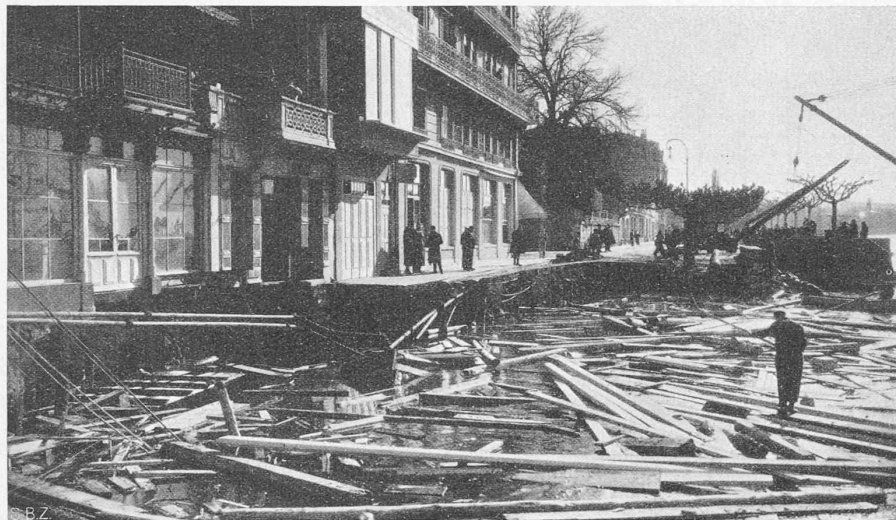
Abb. 9. Ansicht des Quai-Absturzes vom 22. März 1933, gegen Osten. — Photos E. Rieder, Vevey.

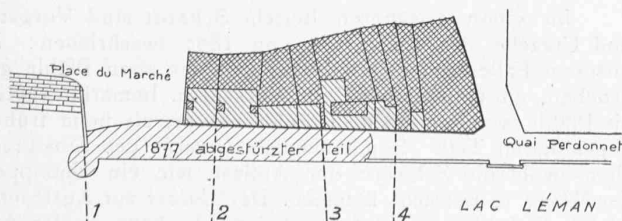
Abb. 1. Lageplan (1 : 2500) des Quai-Absturzes vom 11. Mai 1877.

L'accident a eu lieu, comme on peut bien le penser, par la pression du terrain de remblai sur les pilotis, qui furent couchés, en se cassant en partie et remontèrent plus loin verticalement. Plus tard les culots des pilotis cassés, chargés de la pointe en fer, se montrèrent également à la surface. Mr. Forel conclut d'après cela que l'effondrement a suivi deux phases: la première dans laquelle le remblai a glissé seul, en couchant et cassant les pilotis, puis un glissement profond, pendant lequel le sol sous-lacustre s'est déplacé aussi en dégageant les pointes des pilotis précédemment cassés.

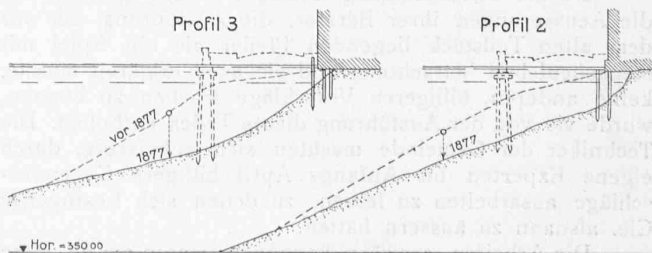
Im Jahre 1876 wurde vor dem Marktplatz in Vevey und den seeaufwärts (östlich) angrenzenden Häusern ein Quai erstellt, dessen Konstruktion aus Profil III, Seite 233, ersichtlich ist: Pfählung bis etwa 1 m unter jetzigem Niederwasser, Ausfüllung des Zwischenraumes mit Faschinen, darauf Querhölzer und ein Betonmassiv in Blechschalung, dann das Mauerwerk und endlich Hinterfüllung mit verschiedenem Material. Am 11. Mai 1877 rutschte der grössere, westliche Teil der Anlage auf 106 m Länge ab, an deren Ende seeabwärts sich ein noch weiter in den See ragendes Rondell befand (Abb. 1 und 2). Dort nahm die Bewegung in Form eines Umkippens der Mauer ihren Anfang und schritt langsam, d. h. in der Zeit von etwa 1 1/4 Stunden seeaufwärts fort<sup>1)</sup>, bis zu einer Stelle, wo das Seegrundprofil etwas höher lag. Die Pfähle kamen, meist gebrochen, an die Wasseroberfläche. Der Grund war bis ins Gebiet der Pfahlspitzen beunruhigt worden und deren Lage wurde für die Einstellung der Rutschfläche massgebend, indem sie knapp darüber durchgeht (Abb. 2). Ueber die Ursache hat s. Zt. Prof. H. Schardt berichtet<sup>2)</sup>; er schrieb u. a.:

Abb. 2. Charakteristische Profile zu Abb. 1. — Masstab 1 : 800.
