Werkstoffzerstörung durch Tropfenschlag

Zeitschrift: **Schweizerische Bauzeitung**

Von Prof. Dr. M. v. SCHWARZ und Dr. W. MANTEL, T. H. München

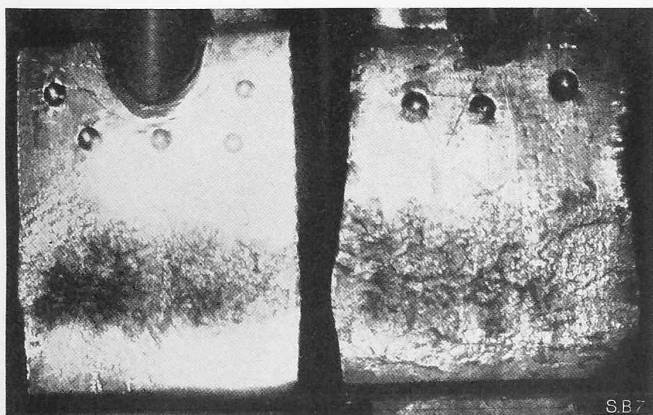
Abb. 4. Verformung der Beanspruchungsflächen von zwei verschiedenen harten Al-Ni-Bronzen nach 20 min Versuchsdauer. Besonders die rechte, weichere Probe wurde vom Wasserschlag stark ausgebeult. Vergrösserung 2,4-fach.

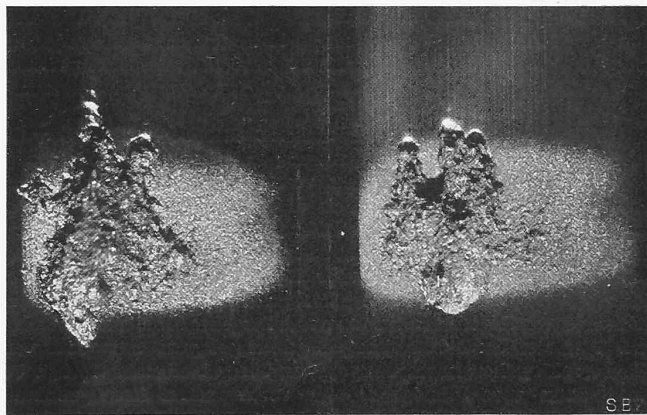
Abb. 5. Anfrassungen an 5%-Ni-Stählen verschiedener Wärmebehandlung nach 3 Stunden Beanspruchungszeit. Teilweise hat sich das Wasser unter der Metalloberfläche einen Weg gebahnt, was auf eine explosionsartige Wirkung der Wasserschläge in den Ecken der Löcher schliessen lässt.

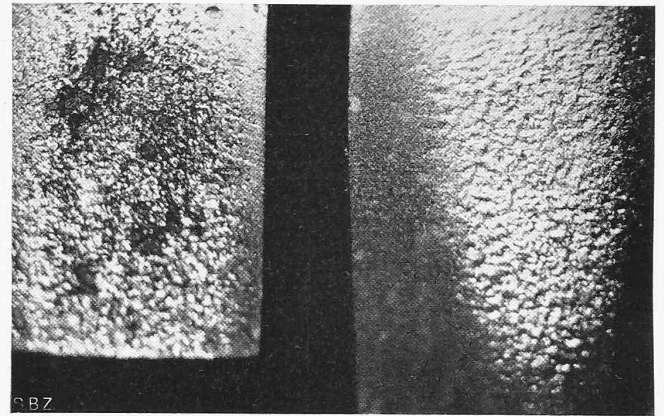
Abb. 7. Gegenüberstellung der Gewichtsverlustkurven einer lunkerbehafteten Gussbronze und einer Neusilberart. Während bei der Bronze der Angriff, infolge der vorhandenen Oberflächen-Durchbrechungen, sofort einsetzt, wird Neusilber anfänglich nur kalt verformt.

Abb. 7a. Das Aussehen dieser Werkstoffe (links Gussbronze, rechts Neusilber) nach 10 min gleichzeitiger Beanspruchung (Vergr. 2,3 fach).

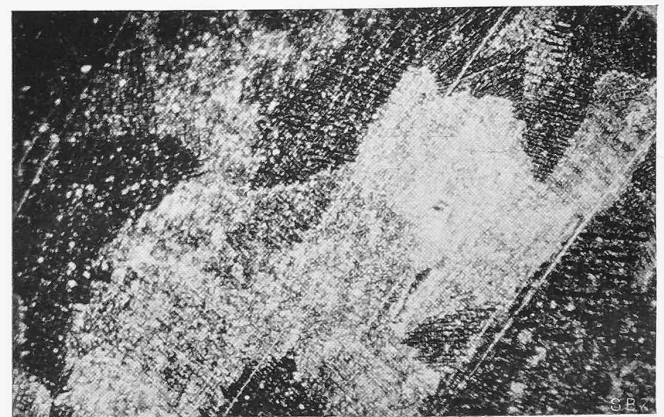
Abb. 12. Ausschnitt aus der Beanspruchungsfläche einer nur geschliffenen Probe. Das Reflexionsvermögen des hell hervortretenden, mittlern Kornes ist durch die starke Aufrauung erhöht. Im rechten oberen Teil des Kornes hat die Anfressung, die in Form und Lage einem Aetzgrübchen ähnelt, eingesetzt. Vergrösserung 18-fach.

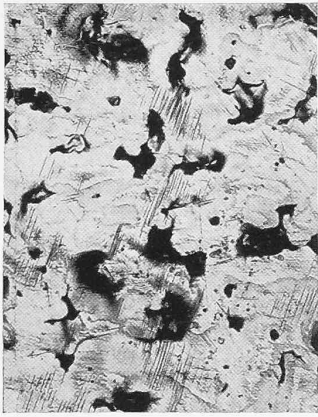
Treten an der beanspruchten Metalloberfläche Mikrolunker zutage, dann sind die Löcher, die sich der Wasserschlag bei einer lunkerfreien Oberfläche erst mühsam bahnen muss, von vornherein gegeben. Neben einer Verformung der Oberfläche tritt hier sofort auch Anfressung ein, was sich am Verlauf der Gewichtsverlustkurve erkennen lässt. Die Abb. 7 zeigt hierfür ein anschauliches Beispiel. Die Kurve 1 bezieht sich auf GB 12, die Kurve 2 auf Neusilber mit etwa 42% Zn und 10% Ni. Daneben bringt die Abb. 7a die zugehörigen Makroaufnahmen der gleichzeitig untersuchten Proben nach 10 min Beanspruchungsdauer. Die Abb. 8 zeigt anhand des Gleitlinienbildes die verheerende Wirkung der Mikrolunker.

Abb. 8. Randgebiet der Beanspruchungsfläche von Guss-Bronze (G B 12). Die Gleitlinien liegen vorzugsweise um die Mikrolunker. Abb. 8 bis 11 Vergrößerung 100-fach.

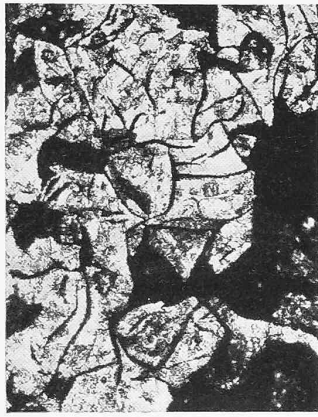
verschweissten winzigen Eisenblöckchen, die schon durch sehr geringfügige Schläge abgesprengt werden können. Die Abb. 9 zeigt das Mikrobild dieser Zerstörung im Anfangstadium.

Abb. 9. Gusseisen nach 10 min Beanspruchung. Die Graphitplättchen und -Nester sind herausgespült. Die schlecht verbundenen Eisenteilchen werden abgesprengt.

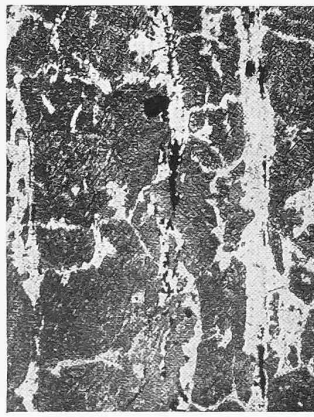
Im allgemeinen zeigen auch die gewöhnlichen Baustähle Sonderverhalten, da sie stets mehr oder weniger mit Schlacken verunreinigt sind, und die Anordnung dieser Verunreinigungen an bestimmte Regeln gebunden ist. Der grösste Teil der nichtmetallischen Einschlüsse liegt nämlich im Stahl innerhalb des Ferritnetzwerks und schwächt so den an und für sich schwächsten Gefügebestandteil, was sich besonders bei Wasserschlagbeanspruchung äusserst ungünstig auswirkt. Hieraus erklärt sich auch, warum Stahlguss trotz seiner erheblich höheren Festigkeit sich oft schlechter verhält, als eine gute Gussbronze. Den Anfressungsbeginn an stark verschlacktem Stahl zeigt Abb. 10.

Abb. 10. Anfrissungsanfang (10 min Beanspruchung) an stark verschlacktem Stahl. Die im Ferrit eingebetteten Schlacken sind herausgeschlagen, mit ihnen Teile des Ferrits. Die Anfrissung hat eingesetzt; ihr fällt zuerst der verunreinigte Ferrit und dann das übrige Gefüge anheim.

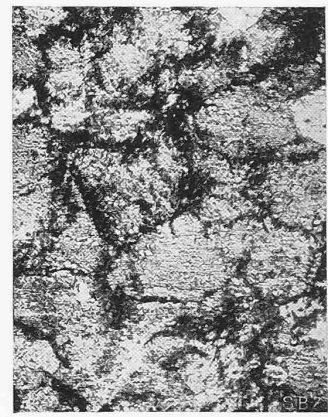
Gefügestörungen, d. h. Störungen im kristallinen Aufbau sind schwer zu erfassen, da sie sich der direkten Beobachtung entziehen. Aus besonderen Anfressungserscheinungen können jedoch Schlüsse auf ihren Einfluss gezogen werden. Die Korngrenzenanfressung, wie sie Abb. 11 veranschaulicht, stellt die Folgeerscheinungen dieser Fehlerart dar. Sie tritt besonders bei Werkstoffen höherer Festigkeit auf und ist auf die Störungen des kristallinen Aufbaus an den Korngrenzen zurückzuführen. Bei primär aus der Schmelze erstarrtem Gefüge werden auch die Korngrenzenverunreinigungen eine sehr beträchtliche Rolle spielen. Bei geschmiedeten Legierungen jedoch dürfte infolge der weitgehenden Umkörnung der Einfluss der Verunreinigungen beseitigt sein. Die fast stets festzustellende Überlegenheit des geschmiedeten Zustandes über den Gusszustand kann ebenfalls in den meisten Fällen der Verbesserung des kristallinen Aufbaues durch das Warmschmieden zugeschrieben werden.

Abb. 11. Randzone der Beanspruchungsfläche einer Rübbronze. Die Korngrenzen als Ort der meisten Gefügestörungen werden vom Wasserschlag zuerst angegriffen.
