Zerstörungen an einem Pumpenlaufrad bei Eintrittsstoss

Zeitschrift: **Schweizerische Bauzeitung**

Zerstörungen an einem Pumpenlaufrad bei Eintrittstoss

Von Ing. K. RÜTSCHI, i. Fa. Müller & Co., Brugg

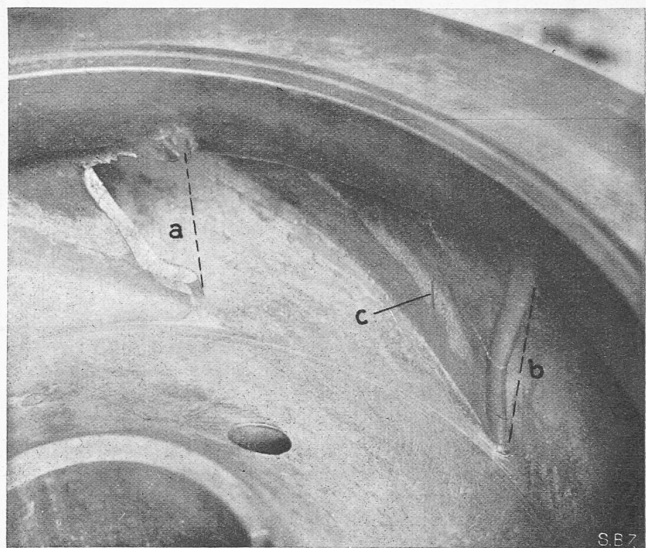
Abb. 1 zeigt das Laufrad einer einstufigen Niederdruck-Kreiselpumpe nach zweiwöchigem Betrieb unter Teillast. Infolge starker Stoss- und Schlagwirkungen verkrümmte sich die ursprünglich gerade Eintrittskante, bis es zur Rissbildung (*b*) und zum Wegschlagen einzelner Schaufelanfänge (*a*) kam. In der Mitte der Schaufelunterseite (*c*) zeigen sich matte Einhämmierungen infolge Drucksenkungen.

Bereits Hagmayer²⁾ beobachtete, dass solche Geräusche und Schläge bei Halblast besonders stark auftraten; es wurde vermutet, dass der Eintrittstoss diese Erscheinung begünstige. Schaufeldruckmessungen am umlaufenden Pumpenrad³⁾ (Abb. 2) zeigten auch tatsächlich das überraschende Ergebnis, dass nicht etwa bei Nulllast, sondern ungefähr bei Halblast die grösste Druckdifferenz zwischen Ober- und Unterseite der Schaufeleintrittskante zu finden ist. Die Lage der beiden Messpunkte *i* und *a* am Schaufeleintritt geht aus Abb. 3 hervor, in der die Strömung bei Teillast dargestellt ist. Die auf der Unterseite auftretenden Drucksenkungen bewirken die Einhämmierungen *c* in Abb. 1.

Etwas schwieriger sind die Beschädigungen der Schaufeln auf der Druckseite zu erklären, da die normale Strömung hier sonst keine Stellen kleinsten Druckes aufweist. Es könnte sein, dass Ablösungen an der Schaufelunterseite oder vor dem Rad beginnen und beim Auftreffen auf die Druckseite der Schaufeln die starken Schläge hervorrufen, die zur Rissbildung und zum Wegschlagen der Schaufelanfänge führten. Es kann aber auch

Abb. 1. Pumpenlaufrad mit Zerstörungen infolge Teillastbetrieb. *a* weggeschlagener Schaufelanfang, *b* verkrümmte und eingerissene Schaufel, *c* Anfressungen durch Kavitation

die ziemlich hohe Umfangsgeschwindigkeit der Schaufeleintrittskante $u_1 = 17$ m/s, besonders bei stossbehafteter Teillastförderung, zu diesen Schäden beigetragen haben. Neuere eingehende Untersuchungen über das Verhalten metallischer Werkstoffe bei Beanspruchung durch Flüssigkeitsschlag⁴⁾ stellten fest, dass Anfressungen in erster Linie von der Auftreffgeschwindigkeit der Flüssigkeit abhängen. Für Eisen und Stahlguss wurden bei einem 8 mm dicken Versuchstrahl Grenzgeschwindigkeiten, bei denen die Zerstörungen einsetzen, von 22 \rightarrow 25 m/s gefunden. Bei dünneren Versuchstrahlen sind höhere Geschwindigkeiten zulässig, wogegen bei stärkeren Strahldicken, wie z. B. bei einer Pumpenradströmung, niedrigere Werte zu erwarten sind. Ebenso dürften bei Bronze, aus welchem Material das zerstörte Rad gefertigt war, die zulässigen Geschwindigkeiten tiefer liegen.

Zur Behebung der Störungen wurde deshalb beim neuen Rad vor allem danach getrachtet, die Umfangsgeschwindigkeit u_1 und damit den Eintrittsdurchmesser gering zu halten. Das starke Hereinziehen der Schaufeleintrittskante verlangte den Uebergang von der einfach auf die doppelt gekrümmte Schaufel. Gleichzeitig wurde der Schaufeleintrittswinkel so verkleinert, dass stossfreier Eintritt bei einer mittleren Fördermenge von 140 l/s erfolgte. Das so umgeänderte Rad ergab einen absolut geräuschfreien Betrieb über den gesamten möglichen Arbeitsbereich von 50 \rightarrow 180 l/s. Das Rad ist nun während eines Jahres in ununterbrochenem 24 h-Betrieb, ohne dass irgendwelche Schäden aufgetreten wären.
