Artikel: Betriebsgeschichte eines Gebirgswasser-Tunnels: Erfahrungen mit dem Umleittunnel des Kraftwerks Amsteg der SBB beim Staubecken am Pfaffensprung
Autor: Seidel, Kurt
DOI: <https://doi.org/10.5169/seals-52434>

Betriebsgeschichte eines Gebirgswasser-Tunnels

Erfahrungen mit dem Umleittunnel des Kraftwerkes Amsteg der SBB beim Staubecken am Pfaffensprung

Von Dipl. Ing. KURT SEIDEL, I. Sekt.-Chef der Abteilung für Bahnbau und Kraftwerke der SBB, Bern

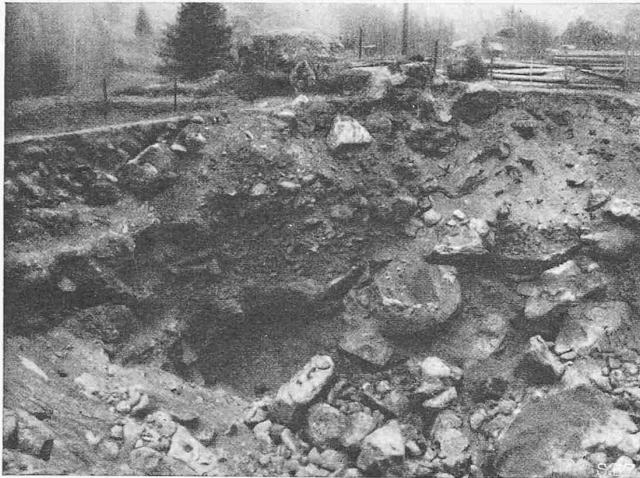
Abb. 1. Tagbruch-Trichter über dem Umlauf-Tunnel

Bei dem ausserordentlichen Hochwasser der Reuss am 5./6. August 1939 stürzte der Umleittunnel beim Staubecken am Pfaffensprung des Kraftwerkes Amsteg ungefähr in der Mitte ein. In der 23 m hohen Ueberlagerung entstand ein Tagbruch (Abb. 1) und die untere Hälfte des Tunnels wurde fast vollständig mit Schutt und Blöcken ausgefüllt. Die viel Schwemmel führende Reuss floss durch das Staubecken. Wegen drohender Verstopfung des Rechens wurde der Einlauf zum Zulaufstollen bis zum Abklingen des Hochwassers abgeschlossen, worauf der Betrieb des Kraftwerkes wieder aufgenommen werden konnte. Im nachstehenden Aufsatz wird das Vorgehen zur Instandstellung beschrieben und bei diesem Anlass über die Betriebserfahrungen mit dem Staubecken und dem Umleittunnel, sowie insbesondere über den Unterhalt dieses wegen seiner betrieblichen Beanspruchung aussergewöhnlichen Wassertunnels berichtet.

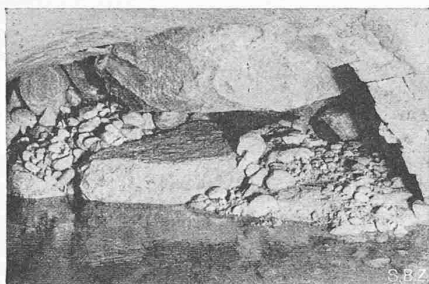
Abb. 4. Einbruchstelle von oben

Einbruchstelle vorzudringen (Abb. 4). Auf der linken Seite schimmerte von unten her zwischen verkeilten Blöcken schwache Helligkeit. Das Gewölbe oberhalb der Einbruchstelle wies einen bis zu 4 cm klaffenden Riss von 20 m Länge auf. Eine zuverlässige Ortsbestimmung der Einbruchstelle war nicht möglich: die Längenmarken in der Nähe lagen unter Wasser und mit dem schwankenden Floss konnte eine Längenmessung von oben her nicht ausgeführt werden. So musste man sich damit begnügen, die Lage mit Hilfe der Höhe des Tunnelscheitels über dem Wasserspiegel und dem Tunnelgefälle von 3‰ angenähert zu bestimmen (Längenprofil Abb. 10).

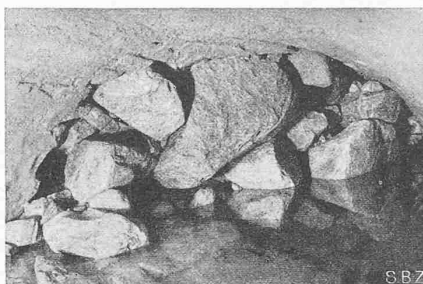
Abb. 5. Einbruchstelle von unten

reichte aber bis 1,40 m unter den Gewölbescheitel. Wie oberhalb der Einbruchstelle fand sich auch hier ein Gewölberiss im Scheitel auf die ganze Länge der Strecke. An deren Ende war die Einbruchstelle bei Tunnel-m 155 (Abb. 5). Ihre Ausdehnung konnte nach Einmessung auch vom Auslauf her angenähert bestimmt werden. Soweit sichtbar, war auf der linken Seite das Gewölbe noch vorhanden, rechts klaffte eine Lücke von 9 m. Durch gefühlsmässige Verlängerung der Abrisslinien liess sich der mutmassliche Zustand dahin festlegen, dass das linke Widerlager noch stand, das rechte aber auf etwa 11 m Länge verschwunden war (Abb. 9); in der Folge hat sich diese Vermutung bestätigt. Ob und wie weit die Sohle über die Einbruchstelle hinaus weggerissen war, lag im Ungewissen.

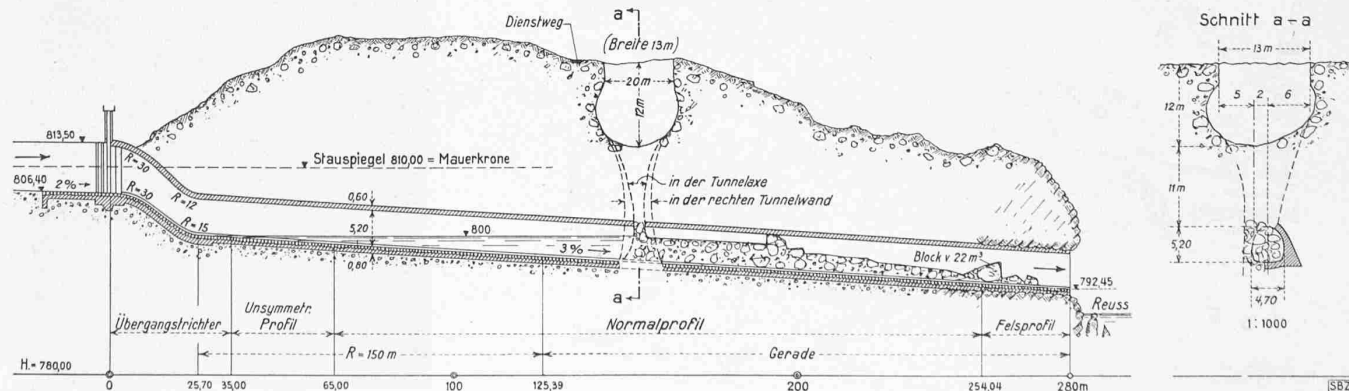
Abb. 10. Zustand des Umlauf-Tunnels nach dem Einsturz vom 6. Aug. 1939. — Längenschnitt 1 : 2000/1000, Querschnitt unverzerrt 1 : 1000

Wie war nun dieser eigenartige Zustand im ganzen Tunnel entstanden? Ich habe mir den Ablauf des Vorganges nach dem Einsturz so zurecht gelegt (siehe Längenprofil Abb. 10): Einbruch und Abschwemmung von Sand und gröberem Geschiebe, Verklemmung des nachfolgenden 22 m³-Blockes 25 m vor dem Auslauf, Anstauung der nachrückenden Masse und Abschluss des Tunnels durch Verklemmung grösserer Blöcke 40 m unterhalb der Einbruchstelle, Rückhalt des folgenden Geschiebes und der die Einbruchstelle abschliessenden Blöcke. Die beiden Gewölberisse müssen bei dem durch die Tunnelabschlüsse bedingten Wasserschlag entstanden sein. Bei dem schiessenden Abfluss von 200 m³/s kann wohl angenommen werden, dass die Einsturzmasse mitsamt den grossen Blöcken so ziemlich mit der Abflussgeschwindigkeit von 13 m/s durch den Tunnel geschoben wurde. Demnach dürfte sich der ganze Vorgang in 10 bis 12 Sekunden abgespielt haben. Die aus dem Trichter eingebrochene Masse betrug 2500 m³, wovon 1300 m³ im Tunnel liegen geblieben waren. Ein Teil der übrigen 1200 m³ fand sich als Blöcke bis zu 10 m³ in dem mächtigen Kolkloch in der Reuss unterhalb des Tunnelauslaufes, während die leichteren Geschiebeteile fortgeschwemmt worden waren.

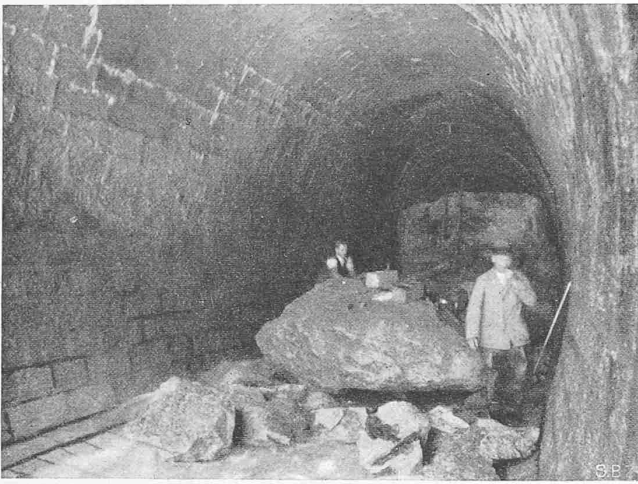
Abb. 7. Am Auslauf von unten ; hinten 22 m³-Block

Beim Vordringen vom Auslauf her sah man zunächst eine Anzahl Blöcke bis zu 6 m³ Inhalt, zwischen denen das in den Tunnel eindringende Quell- und Grundwasser abfloss; der im Hintergrund der Abb. 7 sichtbare Block mass rd. 22 m³ und war zwischen den Tunnelwänden festgeklemmt. Weiter folgte eine 50 m lange Strecke, bis 2 m hoch mit Schutt und Blöcken angefüllt, dazwischen fließendes Wasser (Abb. 10). Am oberen Ende dieser Strecke fand sich bei Tunnel-m 192 ein den Tunnel vollkommen abschliessendes, verklemmtes Haufwerk von teilweise mächtigen Blöcken, zwischen denen kleine Wasserfälle hervorbrachen (Abb. 8). Es erschien gefährlich, zwecks weiteren Aufschlusses durchzubrechen, weil befürchtet werden musste, dass die ganze Masse in Bewegung geraten könnte. Nach einigem Zögern entschloss man sich doch, durch sorgfältiges Abspalten der nicht eingeklemmten Enden der beiden obersten Blöcke einen Durchschlupf zu schaffen. Dahinter zeigte sich dann auf 35 m Länge das gleiche Bild wie im Abschnitt vorher, der Schutt

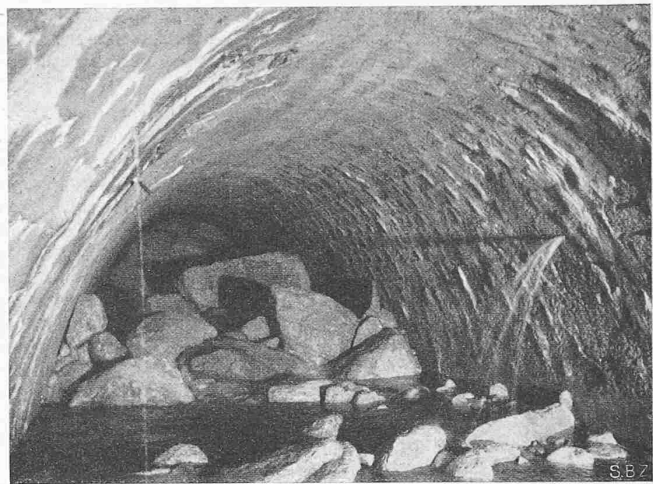
Abb. 8. Abschlusstelle bei 192 m, von unten gesehen

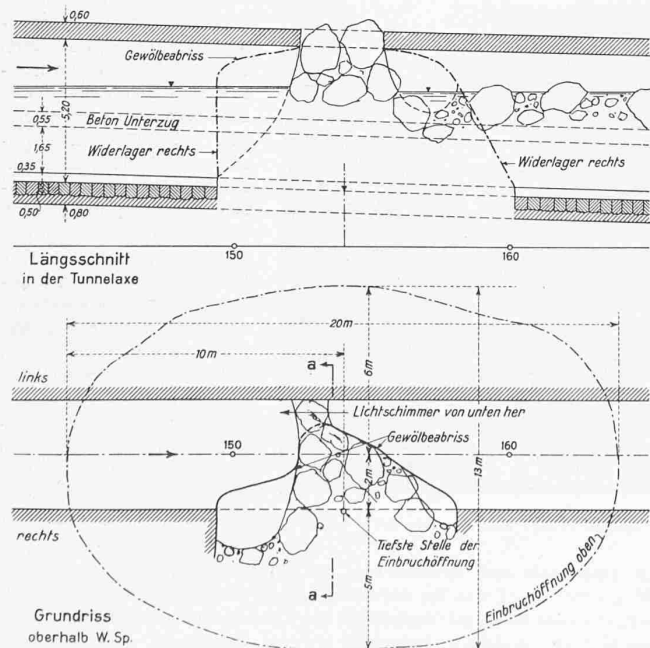
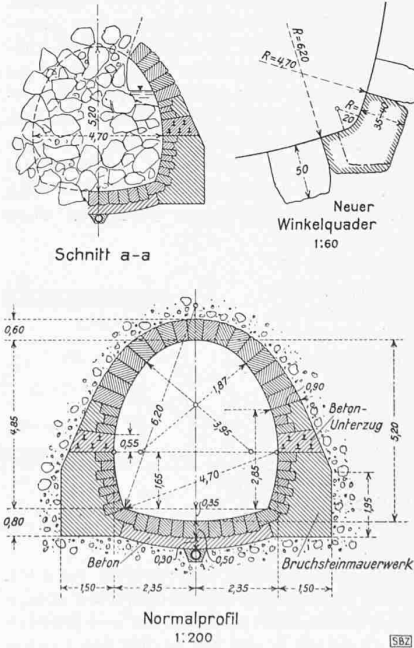
Abb. 9. Mutmassliche Begrenzung des Einbruchs 1:250. — Normalprofil 1:200
