Zeitschrift: Schweizerische Bauzeitung
Herausgeber: Verlags-AG der akademischen technischen Vereine
Band: 127/128 (1946)
Heft: 24

Zerstörung und Wiederaufbau am Stauwehr des Kraftwerkes Kembs

Von ERWIN SCHNITTER, Oberingenieur der A.-G. Conrad Zschokke, Genf-Zürich

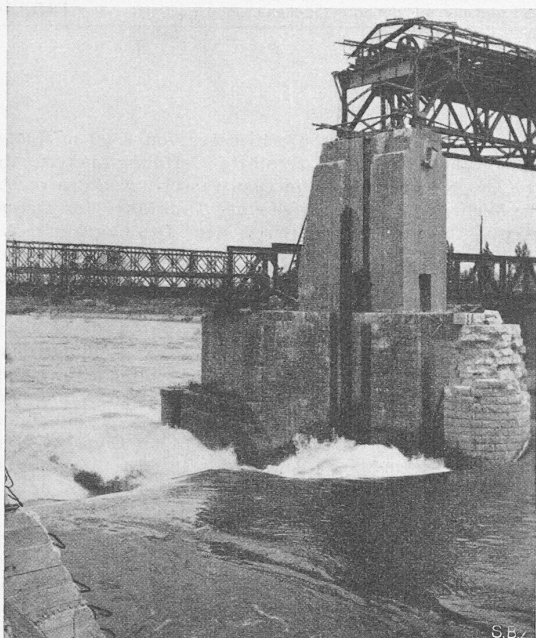
Bild 3. Abfluss durch Oeffnung 1. Wirkung der englischen Bombe: links Ufermauer, rechts Pfeilervorkopf 1 zerrissen; Wehrschwelle aufgebrochen, Abschlussorgane vollständig beseitigt. Das Bild zeigt den Abfluss von 1200 m³/s Wasser durch die 30 m weite Wehröffnung

Ueber Oeffnung 2 war die Windwerkbrücke erhalten geblieben, in erheblich verschobener Lage, von Geschossen durchsiebt und in vielen Gliedern defekt. Die vielfach durchschossenen Schützen waren im normalen Abschluss verblieben. Von Pfeiler 1 (Bild 3) war der Vorkopf weggerissen; durch den Unterbau gingen mehrere vertikale Querrisse; der 230 m³ messende Oberbau war durch die Luftschläge der Sprengungen abgeschert und 12 cm flussabwärts, 9 cm gegen Oeffnung 2 verschoben.
