Zeitschrift: Schweizerische Bauzeitung
Herausgeber: Verlags-AG der akademischen technischen Vereine
Band: 127/128 (1946)
Heft: 24

Artikel: Zerstörung und Wiederaufbau am Stauwehr des Kraftwerkes Kembs
Autor: Schnitter, Erwin
DOI: <https://doi.org/10.5169/seals-83956>

Zerstörung und Wiederaufbau am Stauwehr des Kraftwerkes Kembs

Von ERWIN SCHNITTER, Oberingenieur der A.-G. Conrad Zschokke, Genf-Zürich

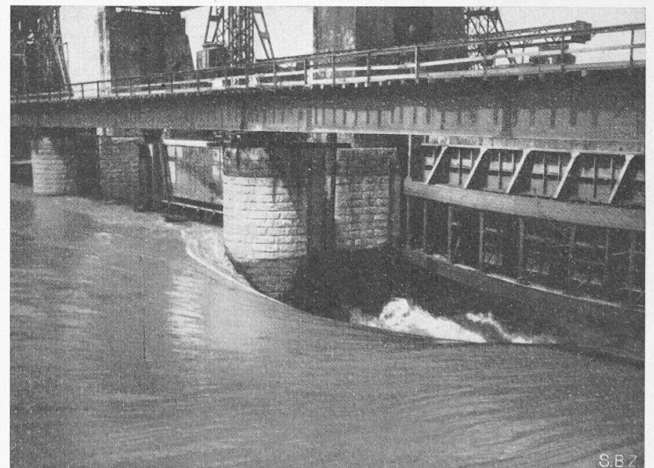
Bild 14. Einströmen von 1100 m³/s Wasser in Öffnung 5 am 14. Juni 1946; starke Kontraktion bei Pfeiler IV infolge Querströmung längs der geschlossenen Schütze 4. Das Bild zeigt die wieder instand gestellte untere Schütze 5
