Artikel: Renovation des Fraumünsterturmes in Zürich
Autor: Fässler, Robert
DOI: <https://doi.org/10.5169/seals-84083>

Renovation des Fraumünsterturmes in Zürich

Von Arch. ROBERT FASSLER, Zürich

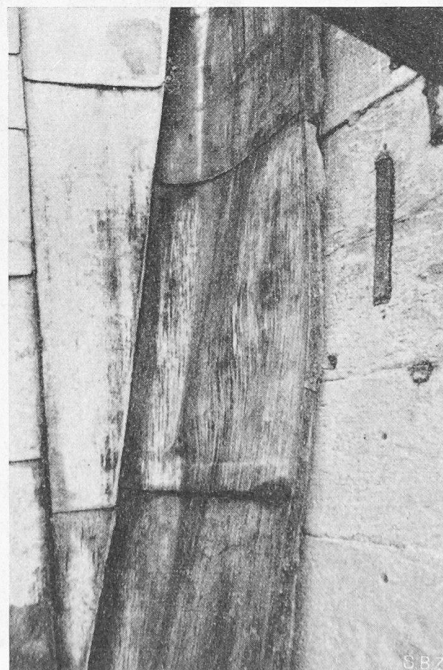
Der Kupferbelag wies die typischen Merkmale der Zerstörungen auf, wie Windrisse, Spannungsrisse und Verwerfungen (Bilder 2 und 3). Merkwürdigerweise war zwischen der Kupferbedachung und der Schalung von nur 24 mm ein Schindelbelag von rd. 1 cm Stärke vorhanden. Es ist nicht anzunehmen, dass das die ursprüngliche Helmeindeckung war, wahrscheinlich wurde sie als Sicherheit gegen allfällig durch die Kupferbedachung eindringendes Wasser erstellt, oder als Zwischenlage zur Durchlüftung des Raumes zwischen Blech und Holz. Für die Befestigung der Kupferbedachung war dieser Schindelschirm eine gänzlich unmögliche und unzweckmässige Unterlage, die mit den viel zu weiten Abständen der Haften von 50 bis 80 cm der ganzen Dachhaut den denkbar schlechtesten Halt gab. Nach diesen Feststellungen war es nicht mehr erstaunlich, dass der Windangriff an einer schwachen Stelle Erfolg haben konnte. Eine abermalige Reparatur des entstandenen Schadens hätte auch das Bild des Turmes noch mehr verunstaltet. Das Einsetzen eines ästhetisch befriedigend wirkenden

Bild 2. Verwerfung in einer Kehle

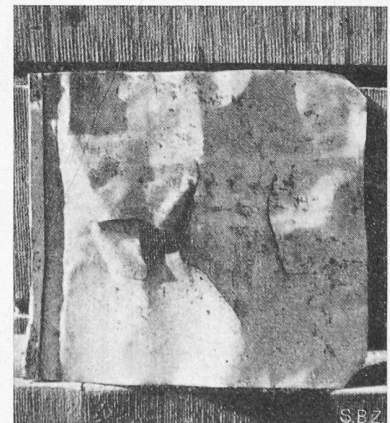
Bild 3. Typischer Windspannungsrisse

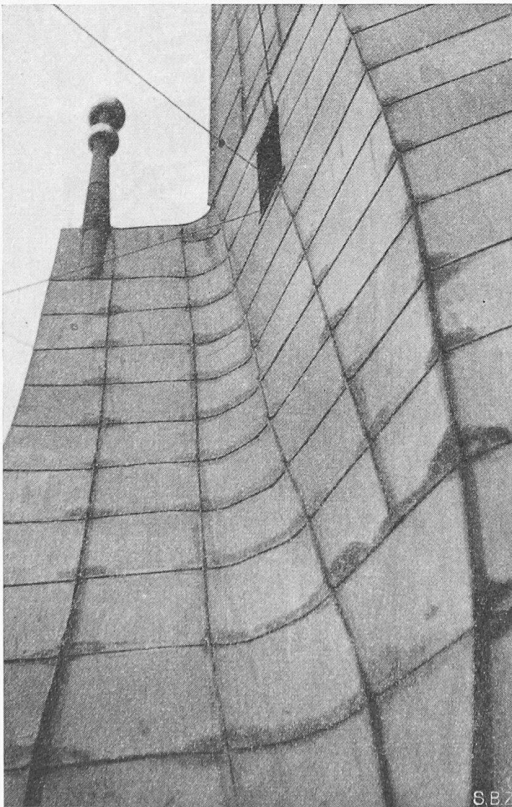
Bild 12. Der neue Kupferbelag bei den Ziergiebeln. In der Mitte die ausgelegte Kehle, rechts ein Helmgrat. Die Flecken rühren vom Ausglühen des Kupferbleches her, das man vornahm, um die Zusammenstöße der Fälze leichter falzen zu können

Der neue Kupferbelag (Bilder 11 bis 16) wurde in der bewährten Falztechnik ausgeführt, die Längsfälze mit 4,5 und 3,5 cm Abwicklung als Doppelfälze (etwas höher als normal), die Quernähte einfach gefalzt, aber besonders breit (4 cm). Alle 25 cm erhielten die senkrechten Längsfälze einen Haft, mit je drei gerippten Kupfernägeln in der neuen Holzschalung verankert. Um die drei Felder einer Helmseite gegen die Spitze nicht allzu schmal auslaufen zu lassen, erhielt die Bedachung auf $\frac{2}{3}$ Höhe eine sogenannte Stufe. Von hier führen zwei Felder pro Seite zum runden Stiefel unter der Turmspitze. Gleichzeitig ermöglicht eine solche Stufe die Belüftung der Unterseite des Kupferbelages und des Turminnern. Zu diesem Zweck wurden im untern Teil des Helmes nochmals zwei Stufen angeordnet und kurz unter dem Stiefel dienen acht gedeckte Oeffnungen dem Luftaustritt. Ferner wurde sehr darauf geachtet, die Bildung von Windrissen zu verhindern. Man wählte verhältnismässig kleine Felder, deren Höhe am ganzen Turmhelm 88 cm (halbe Normaltafel) nicht übersteigt. Ihre nach oben abnehmende Breite beträgt maximal 66 cm; nur im untersten Teil bei den Wimpergen erreichen die Breiten maximal 100 cm. Die Bewegungen solcher Einheiten infolge der Temperaturunterschiede und Schwankungen des

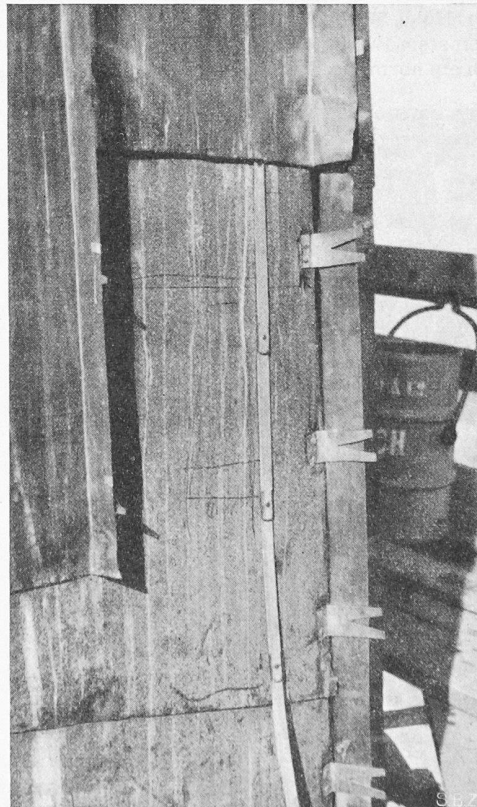
Bild 13. Die in der Werkstatt fertig zugeschnittenen und abgesehenen Feldereinheiten wurden am Helm aufmontiert. Beispiel eines Längs- (links) und eines Gratfalzes (rechts), im Hintergrund der Wassereimer!

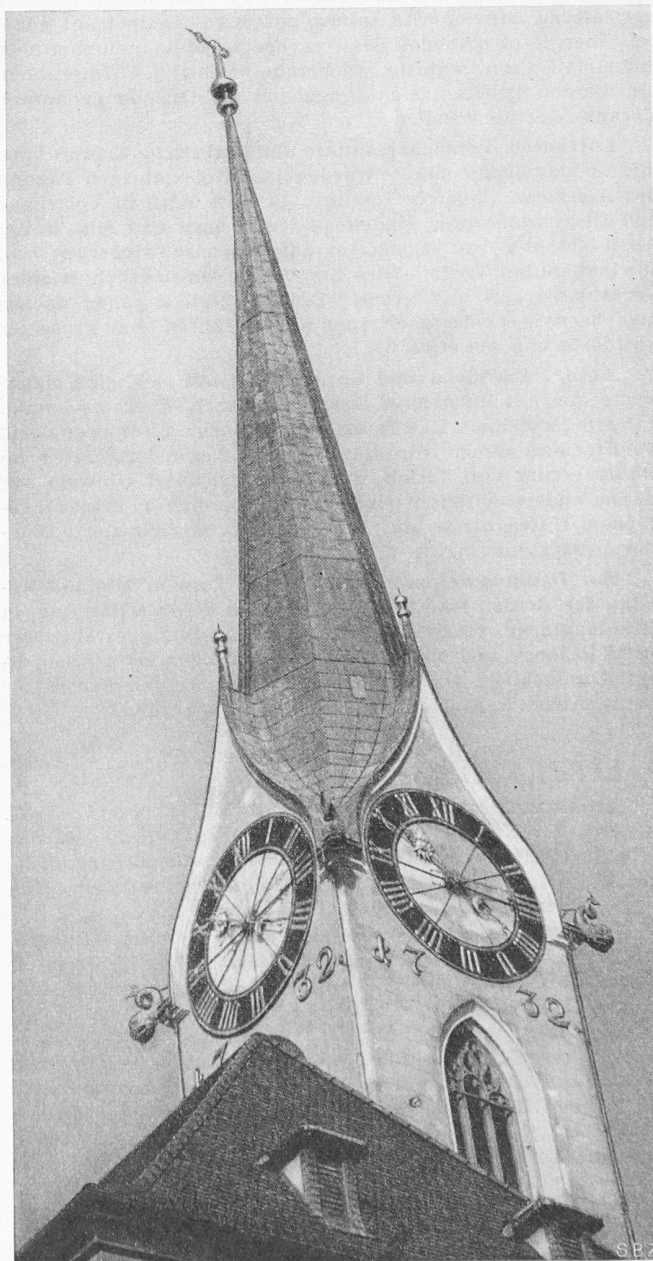
Bild 16. Der Turmhelm mit der neuen Kupfereindeckung
