# Verhalten der Stahlkonstruktion beim Brand eines Industriebaues

Zeitschrift: **Schweizerische Bauzeitung**

## Verhalten der Stahlkonstruktion beim Brand eines Industriebaues

Von Ing. R. GUYER, Pratteln

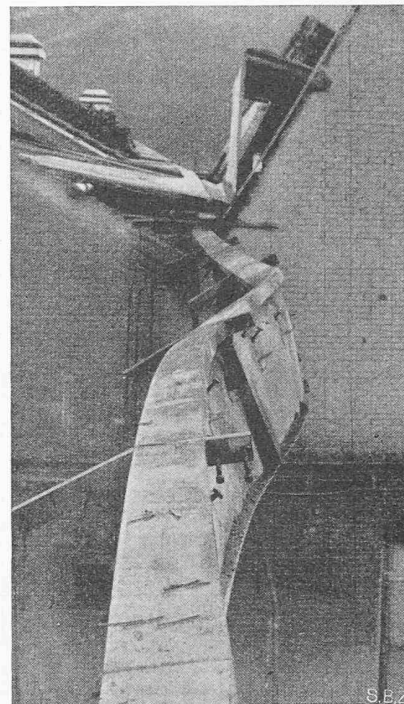
Bild 10. Stark beschädigter, nicht wieder verwendbarer Trägerteil

notwendig, wobei eine Demontage jedoch umgangen werden konnte; da die Ständer unten einbetoniert waren, wäre dies sehr umständlich gewesen. Von den Bindern konnten etwa acht Stück wieder verwendet werden, während der Rest neu fabriziert wurde. Die Instandstellung der wieder verwendbaren Binder geschah in der Weise, dass sie demontiert, gerichtet und die Stegbleche soweit notwendig durch Strebendzug verstärkt wurden. Vereinzelt wurde aus noch verwendbaren Abschnitten von zwei bis drei alten Trägern ein neuer erstellt.
