# Die Restauration der Wallfahrtskapelle Maria, Wil bei Baden

## Die Restauration der Wallfahrtskapelle Maria Wil bei Baden

Von Dipl. Arch. PETER DEUCHER, Baden

Von Ing. Dr. J. KILLER, Baden

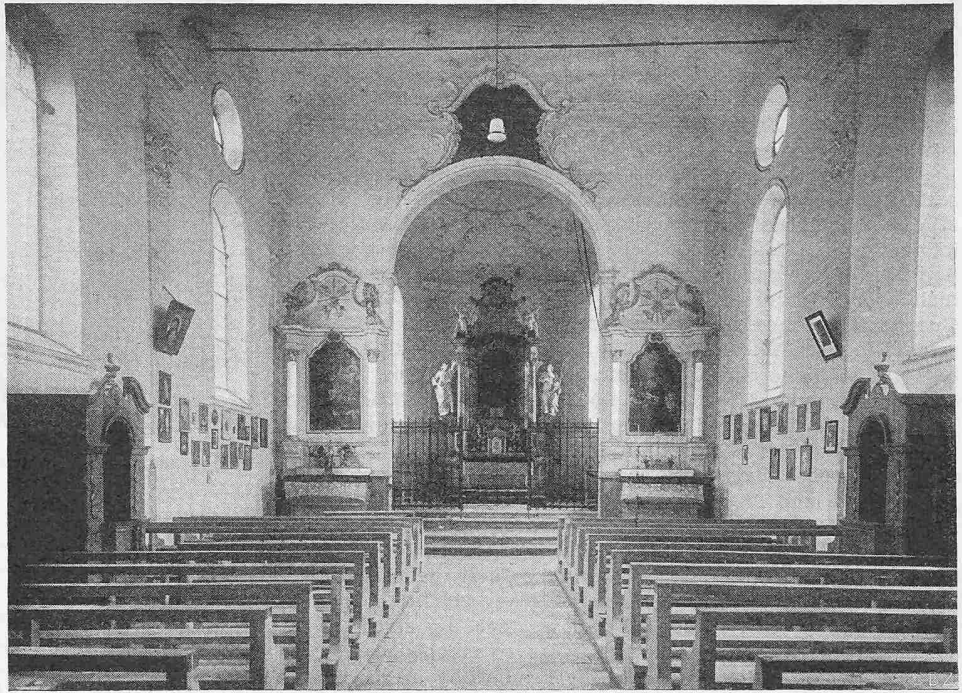
Wir sehen heute, wie bedenkenlos man im 18. Jahrhundert einen Gewölbeeinbau in einen hierfür ganz ungeeigneten Dachstuhl bewerkstelligte. Um nämlich den Einbau eines dem Zeitgeschmack entsprechenden Gewölbes zu ermöglichen, wurden die waagrechten Bundbalken des Dachstuhls einfach abgesägt. Dem dadurch bewirkten Schub nach aussen versuchten die damaligen Baumeister durch Einziehen von horizontalen Zugseilen auf Kämpferhöhe entgegenzuwirken. Da sie diese Ankereisen konstruktiv richtigerweise je unter einem Dachbinder angebracht, das Schiff jedoch ohne Rücksicht auf die Binder in Joche mit Pilastern und Stichkappen gegliedert hatten, wurde der Rhythmus empfindlich gestört. Ferner wurde dadurch, dass Pilaster und Zuganker nicht korrespondierten, die rein schmückende, nicht tragende Funktion der Wandpfeiler betont. Endlich wurde durch diese Folge von Horizontalen die volle Kurve des Gewölbes optisch ungünstig überschritten und damit die harmonische Raumwirkung stark beeinträchtigt. Diese drei Mängel konnten bei der Restauration von 1950 glücklich behoben werden.

Blick gegen den Chor vor der Restauration

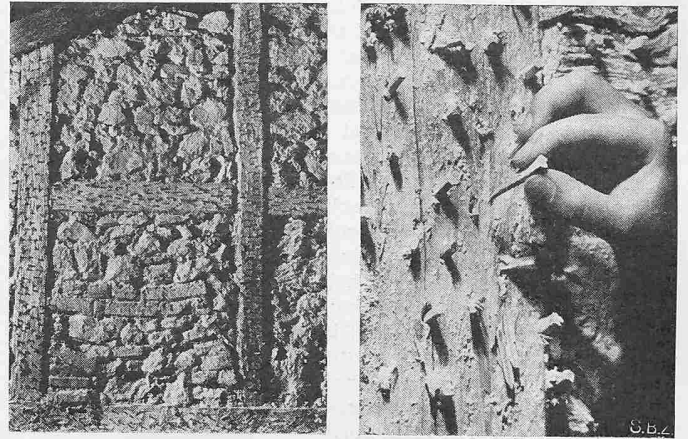
Eichenholznägel als Putzträger im alten Riegelmauerwerk

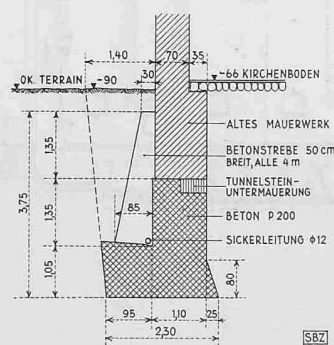
Unterfangung des alten Mauerwerkes 1:150

Bei der Kapelle Maria Wil war das Mauergefüge so zerstört, dass eine durchgreifende Restauration nicht zu umgehen war. Die Strasse folgte früher dem heutigen Bahntrasse und wurde erst vor hundert Jahren zwischen Kapelle und Gasthaus verlegt. Dabei kam sie um ein beträchtliches Mass unter das Niveau der Fundamente zu liegen. Auch der Dachstuhl war zerstört. Eine erste Untersuchung ergab, dass das Gipsgewölbe im Scheitel bis 30 cm tief eingesackt war, was am First deutlich feststellbar war. Die hölzernen Verbindungsnägel waren an den Knotenpunkten abgeschert und die Konstruktion auseinandergefallen, zudem war der obere Teil der Längsmauern nach aussen gedrückt. Man vermutete den Fehler darin, dass der Schnittpunkt der Diagonalhölzer mit den Streben zu hoch über dem Schwellenholz lag, so dass der Horizontalschub direkt auf die Mauern übertragen wurde, die hierfür nicht berechnet waren.

Um künftighin weitere Rissbildungen im Mauerwerk zu vermeiden, wurden die Umfassungsmauern auf der Strassenseite, sowie auf der Hälfte der beiden Längsseiten unterfangen und bis mindestens ein Meter unter das jetzige Strassen-niveau geführt. Um die Bodenpressungen möglichst klein zu halten und um allfällige Setzungen zu vermeiden, wurden die Fundamentmauern zu einer Platte verbreitert, die mit Betonstreben ausgesteift ist.

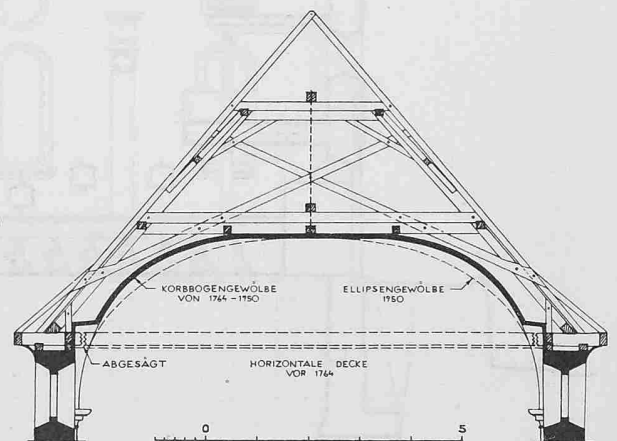
Schnitt durch das Dach 1:150

Die Untersuchung des Dachstuhls ergab — ausser den konstruktiven Fehlern —, dass nach Schätzung der EMPA mehr als die Hälfte der Holzkonstruktion von Hausbock und Pochkäfer befallen war. Die Zerstörung ging meist von baumkantigen Partien der Hölzer aus und wurde durch Bohrungen an mehreren Stellen bis 4 cm tief ermittelt. Nachdem der hölzerne Boden über dem Gipsgewölbe entfernt war, stellte sich eine einwandfreie Rekonstruktion des Dachstuhls als unmöglich heraus. Schweren Herzens entfernte man das durch Längs- und schräge Schubrisse zerstörte, mit Barockstukkaturen reich geschmückte Gipsgewölbe. Dabei stellte man überraschenderweise fest, dass ursprünglich — im Jahre 1661 — ein liegender Dachstuhl konstruiert worden war, dessen horizontale Bundbalken den Schub aufnahmen und die

Das Gewölbe ist als leichte Schale aus vier verschiedenen Schichten im neuen Schwererdachstuhl aufgehängt. Mittels galvanisierten Drahtes wurde an der Runderisenkonstruktion ein solides Geflecht aus Rippenstreckmetall befestigt und dieses unter Zusatz von Kälberhaaren mit konsistentem Weisskalk-Leimgipsmörtel ausgedrückt. Diese Ausführungsart bezweckt das vollständige

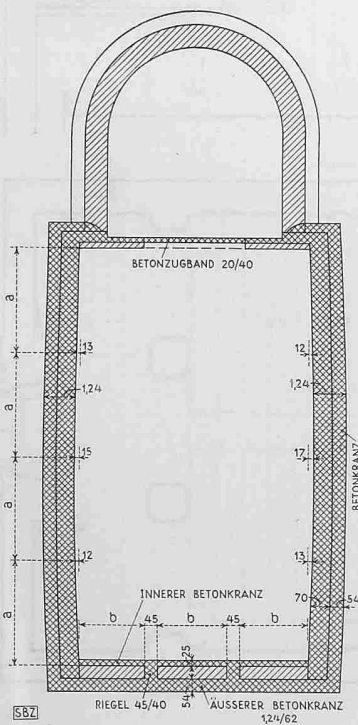
Grundriss der neuen Mauerkrone, Masstab 1 : 300

Schnitt der neuen Mauerkrone, Masstab 1 : 60

Der Abbruch des Gipsgewölbes erfolgte in zwei Tagen. Hierauf bauten Zimmerleute, Maurer und Spengler gemeinsam ein absolut dichtes Notdach in die Kirche ein. Am 14. Juni war der Dachstuhl und am 17. Juni die gebauchte Mauerkrone abgebrochen, worauf der stark armierte Betonkranz zur Ausföhrung gelangte. Diese Arbeit dauerte bis Ende Juni. Der neue Dachstuhl konnte am 4. Juli aufgerichtet werden. Anfang Juli wurde das Dach mit alten Handziegeln als Doppeldach eingedeckt, und am 18. Juli konnte das Notdach wieder entfernt werden. Im Laufe der Monate August und September wurde die Aussenrenovation fertiggestellt. Der Abrieb wurde gemäss dem ursprünglichen Zustand fein talochiert und im Elfenbeinton gestrichen. Putzlisens und Hohlkehlgewölbes sind in Anlehnung an den Muschelkalk-Farbtönen von Sockel und Pilasterkapitell etwas dunkler behandelt worden.

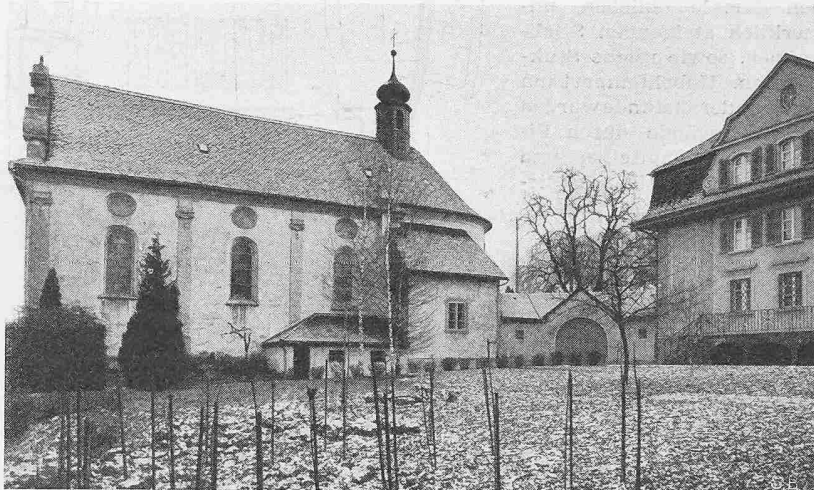
erst im Innern der Kirche ein Schutzgerüst erstellt werden. Gleichzeitig wurden die hässlichen, aus der Zeit von 1922 stammenden Anbauten auf der Westseite abgebrochen und der obere Teil der alten Sakristei entfernt. Die drei Anbauten verunstalteten mit ihren verschiedenen Traufhöhen, Dachformen und Eindeckungen das schmucke Barockkirchlein. Sie konnten durch einen einheitlichen, ruhig wirkenden Winkelbau ersetzt werden, der die Verbindung zum Pfarrhaus herstellt. Dieser Verbindungsflügel enthält heute die nach Süden erweiterte Sakristei mit neuer Heizung und die gleichzeitig durch das Hilfspriesterheim erstellte westlich anschliessende Hauskapelle. Aeusserlich schlicht gehalten, ordnet sich dieser Neubau bewusst dem zierlichen Barockwerk der Kirche unter und passt sich in der gewählten Dachkonstruktion mit kurzem Aufschiebling und knappem Gesims der weichen Dachform von Maria Wil an. Analog dem Hauptbau erhielten Sakristei-Erweiterung, Arkade und Hauskapelle ein mit alten Handziegeln eingedecktes Doppeldach und kupferne Rinnen. Abrieb und Anstrich erfolgten einheitlich am ganzen Baukomplex.

Westansicht vor der Restauration

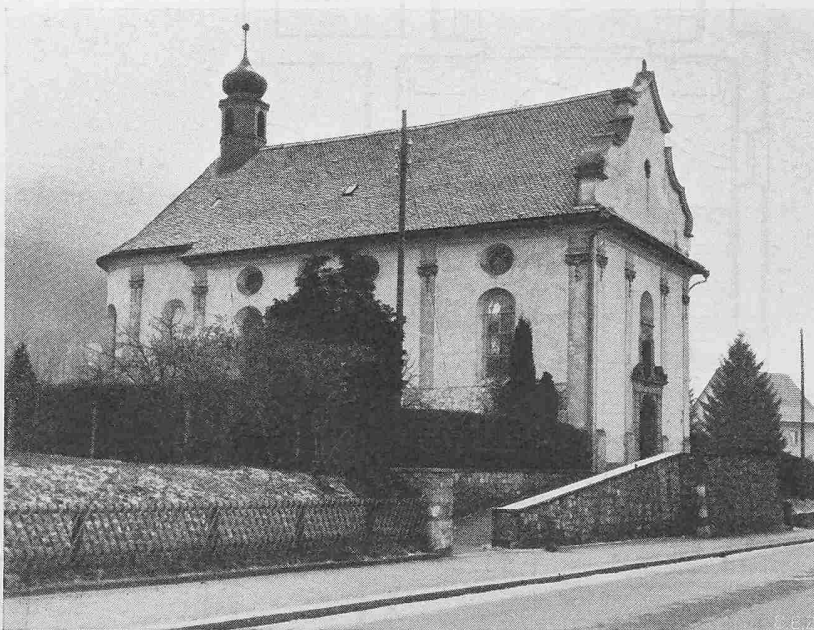
Nordostansicht vor der Restauration (vgl. Tafel 19 unten)
