Artikel: Die Wiederherstellung der Edertal-Sperre
Autor: Stambach, E.
DOI: <https://doi.org/10.5169/seals-58887>

Die Wiederherstellung der Edertal-Sperre

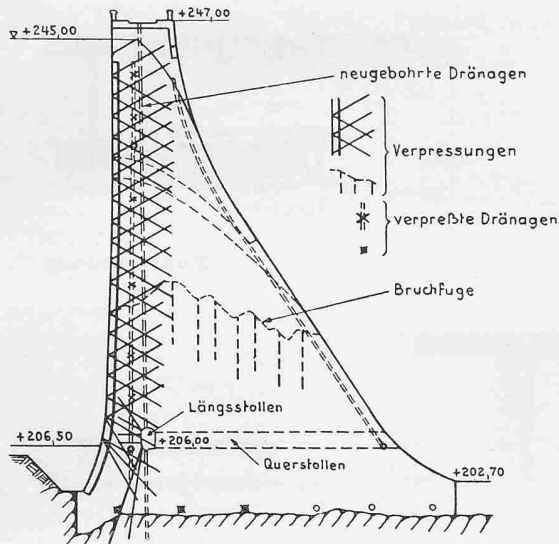
Bild 2. Mauerquerschnitt 1:700 nach der ersten Reparatur (Verpressung = Injektion)

Zementinjektionen war deshalb unumgänglich, wozu wasserseits eine etwa 6 m dicke Mauerzone durch schräg nach oben und unten gerichtete Bohrungen so behandelt wurde (Bild 2). Vorherige Wasserabpressversuche ergaben Aufschluss über den Grad der Mauerzerrüttung, nachträgliche Kontrollinjektionen über die Dichtigkeit des verfestigten Baukörpers. Als weitere Arbeit kam dazu, die vorhandenen Drainageleitungen, die zum Teil durch die Injektionen verstopft oder sonst ausser Betrieb gesetzt worden waren, durch Bohrungen zu ersetzen. Solche wurden von der Mauerkrone senkrecht bis in die Fundamente und in den Felsuntergrund abgeteuft. Zur Ableitung des Drainagewassers musste im Mauerfuss ein Horizontalstollen vorgetrieben werden.
