Artikel: Brückenreparaturen auf der Strecke Chur-Arosa der Rhätischen Bahn

Brückenreparaturen auf der Strecke Chur-Arosa der Rhätischen Bahn

Von Dipl. Ing. C. MOHR, Sektionsingenieur der Rhätischen Bahn, Chur

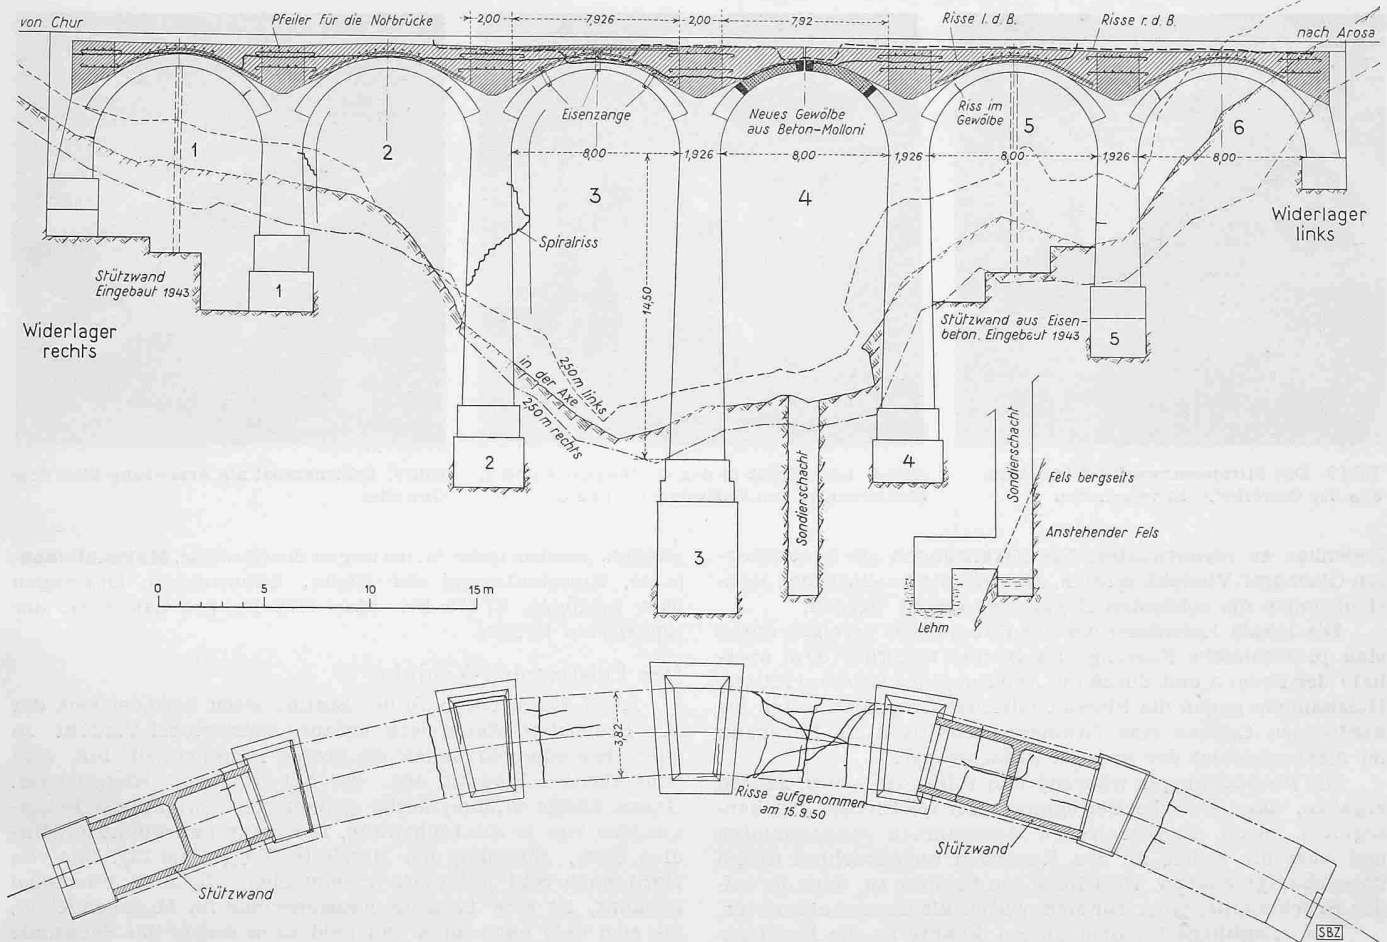
Bild 1. Schmalztobel-Viadukt, Uebersichtsplan 1:350. Im Längsschnitt sind die Risse links der Bahnaxe voll, diejenigen rechts der Bahnaxe gestrichelt eingetragen. Neue Teile schraffiert

Die eingehende Untersuchung des Schmalztobel-Viaduktes im Jahre 1941 ergab folgende Beschädigungen am Objekt: Die Gewölbe 1, 2 und 6 wiesen im unteren Gewölbeviertel unbedeutende Querrisse auf, die Gewölbe 3 und 5 zusätzlich noch einige Längs- und Diagonalrisse. Das Gewölbe 4 war ganz zerstört, die Risse im Betonquader-Mauerwerk wie ein Spinnennetz auf die ganze Gewölbe-Unterseite verteilt. Der Pfeiler 1 hatte leichte, der Pfeiler 2 ausgeprägte Risse im Mauerwerk, die sich spiralförmig von oben nach unten hinzogen (Bild 1). Auf der ganzen Brückenlänge waren die Stirnmauern beidseits des Brückentroges in verschiedenen Höhenlagen abgeschert, und die gelösten Mauerteile wiesen Verschiebungen bis zu 13 cm in horizontaler Richtung gegen das Kurvenäussere auf (Bilder 2 und 3). Die gemessenen Setzungen der Gewölbescheitel 1, 2 und 3 betragen 22, 19 und 7 cm; das Gewölbe 4 hatte sich hingegen um 19 cm gehoben, während in den Gewölben 5 und 6 das Nivellement keine vertikale Bewegung ergab (Bild 2).

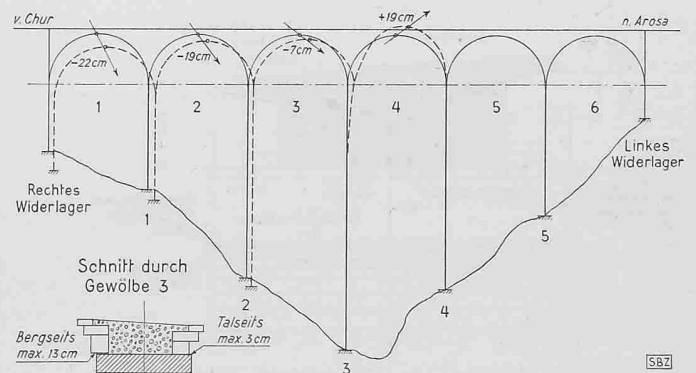
Die Ursachen dieser Veränderungen am Bauwerk sind in Geländebewegungen am rechtsseitigen Berghang zu suchen. Prof. Dr. J. Cadisch schliesst den Bericht seiner geologischen Untersuchung wie folgt: «Der Schmalztobel-Viadukt überbrückt die Grenzfläche zwischen der mächtigen Spondschuttschmisse im Westen und dem festen Bündnerschieferfels des Gitzisteingebietes im Osten. Da die Rutschmasse sich in Bewegung befindet, ist der Viadukt weitgehend defekt geworden. Er ist durch die Zerstörung des vierten Bogens in zwei Segmente zerfallen, welche sich mehr oder weniger selbständig bewegen. Die im rutschenden Terrain fundierten Pfeiler weisen Setzungserscheinungen auf und sind teilweise wohl auch gedreht oder gekippt worden».

Bild 2. Schema der am Schmalztobel-Viadukt eingetretenen Verschiebungen

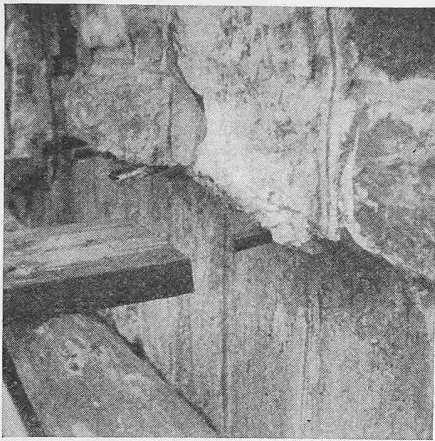
Rätselhaft ist heute noch die Art der Bewegung der abgescherten Stirnmauern. An vielen ähnlichen Objekten werden diese Stirnmauern als Folge der Wirkung der Zentrifugalkraft der Verkehrslasten, der Frosteinwirkung und des aktiven Druckes der Brückenfüllung brüchig. Die Tatsache, dass die bogeninnere Mauer sich gegen die Brückenaxe verschob (Bild 2), liess der Vermutung Raum, dass die beiden Stirnmauern ein horizontales Zwillingsgewölbe über die ganze Brückenlänge bilden

Bild 3. Das Stirnmauerwerk ist bis 13 cm aus der Gewölbefluicht verschoben

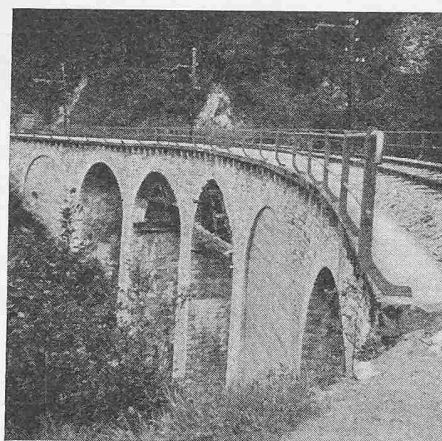
Bild 4. Lehrgerüst in den Oeffnungen 3 und 4, Stützwand in den Oeffnungen 1 und 5

Die akute Gefahr des Ausbruchs einzelner Steine oder eines ganzen Kranzes am Gewölbe 4 führte dazu, dieses durch ein solides Lehrgerüst aus Fichtenholz, dimensioniert zur Aufnahme der ständigen und der Verkehrslasten, zu sichern. Dazu sollten vier äusserst stark dimensionierte Druckriegel aus Kantholz, eingebaut über den Gewölbekämpfern, dem Wandern des Pfeilers 3 gegen den Pfeiler 4 entgegenwirken (Bild 4). Acht kräftige Bauwinden erzeugten in den Druckriegeln eine Vorspannung. Als vorsorgliche Massnahme erhielt auch das Gewölbe 3 ein leichtes Lehrgerüst mit einer Gewölbeschalung, um allfällig losen Gewölbequadern ein Herausfallen zu verunmöglichen. Die Gewölbeöffnungen 1 und 5 wurden mittels je zwei parallel zur Bahnaxe gestellten, 30 cm starken Stützwänden aus Eisenbeton ausgefüllt (Bild 4). Unten auf ein verbreitertes Fundament aus Bruchstein-Mauerwerk abgestellt und oben satt der Gewölbeleibung angepasst, sollen diese Wände dem ganzen Objekt in der Längsrichtung eine grössere Steifigkeit verleihen und zur Entlastung der Fundamentpressungen der anschliessenden Widerlager und Pfeiler beitragen. Aus Gründen der Aesthetik war im Schmalztobel die Ausmauerung von zwei Gewölbeöffnungen ohne

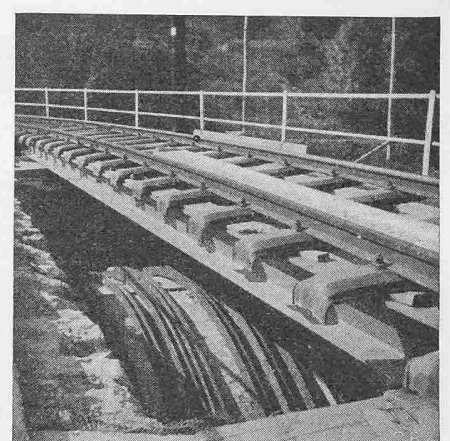
Bild 7. Schienenrost als Armierung über dem Gewölbe

Die endgültige Rekonstruktion konnte an die Hand genommen werden. Ohne Unterbrechung des Bahnverkehrs erfolgte nun auf der ganzen Brückenlänge der Abbruch der teilweise stark beschädigten Stirnmauern, parallel dazu der Aushub des Einfüllmaterials über den Gewölben und Pfeilern sowie die nachträgliche Ausfüllung des Brückentroges (Bilder 5 und 6) mittels Beton und nachheriger Bruchsteinverkleidung. Der dabei eingehaltene Bauvorgang ist im nächsten Kapitel näher beschrieben. Der leicht armierte Beton über den Pfeilern und ein Rost aus Eisenbahnschienen, der der Form der oberen Gewölbeleibung angepasst ist (Bild 7), dürften zusammen mit den Gewölben einen möglichst starren Riegel bilden.

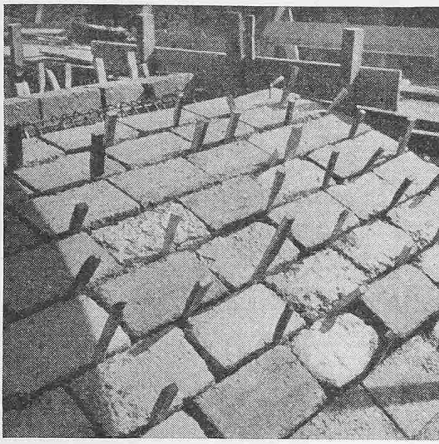
Bild 8. Rekonstruktion des Gewölbes 4 in Beton-Molloni

Das Gewölbe 4 wurde ganz abgebrochen und aus Beton-Molloni PC 400 kg neu erstellt, wobei ein Bleigelenk im Gewölbescheitel die ungehinderte Drehung der beiden Brückensegmente ermöglicht (Bilder 8 bis 11). Drei Zangen aus Stahlstangen senkrecht zur Brückenlängsaxe, satt der oberen und unteren Gewölbeleibung angepasst, wirken der Weiteröffnung der Längsrisse im Gewölbe 3 entgegen. Bemerkenswert ist noch das leichte Baugerüst links und rechts der Brücke, mit der konsolartigen Konstruktion der zweistöckigen Gehstege.

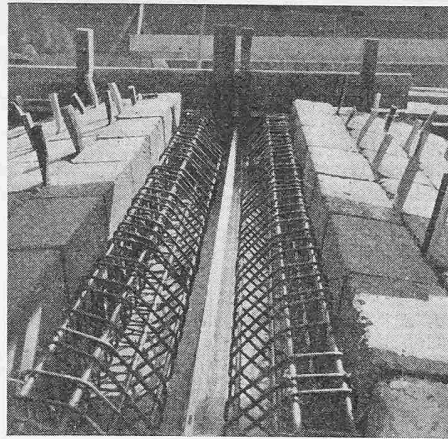
Bild 9. Armierung des Gelenkes im Gewölbescheitel 4

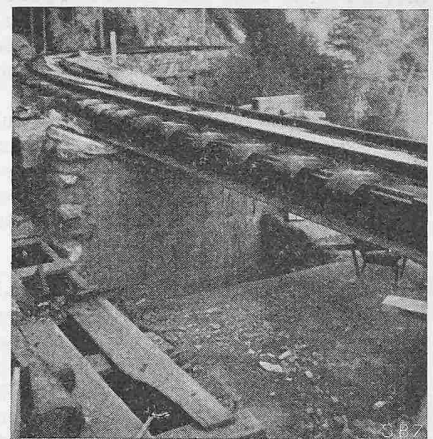
Bild 12. Notbrücke auf dem Peistertobel-Viadukt

Die ganze Reparatur erfolgte nach der bewährten Methode der Erstellung von 2m breiten Pfeilern aus Beton PC 300 über den Zwickeln der Gewölbe in der Verlängerung der Brückenpfeiler-Axen. Unter den eisernen Schwellen des Bahngleises wurden Balken aus Rundholz eingezogen zur Ueberbrückung der rd. 3m breiten Aushuböffnungen für den Bau der Pfeiler. Nach Abwarten der nötigen Abbindezeiten wurden auf die Pfeilerköpfe je zwei Differdingerträger Profil 36 verlegt, als Notbrücken über die 7,5m weiten Öffnungen über den Gewölben (Bild 12). Das Gleis ruhte unmittelbar auf diesen Trägern, unter denen sich die Bauarbeiten ohne Störung des Bahnverkehrs genau nach Programm abwickelten. Gerüste sind bei diesem Bauvorgang nicht nötig.

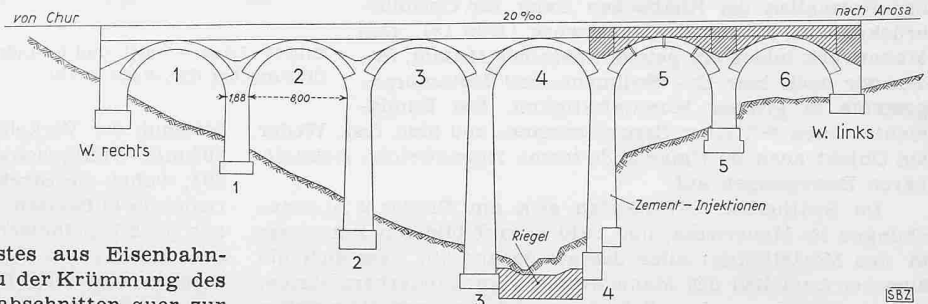
Zerstörungen an der Brücke traten im Jahre 1948 auf in Form starker Rissbildungen an der Untersicht der Gewölbe 5 und 6. Während sich im Gewölbe 5 in wenigen Wochen ein ausgeprägter Diagonalriss bildete, der sich rasch erweiterte, beobachtete man am Gewölbe 6 das Entstehen von Längs-, Quer- und Schrägrissen, die aber nicht beängstigend wirkten. Der stark sich öffnende Diagonalriss schuf die Möglichkeit, dass ein Teil des Gewölbe-Mauerwerkes sich löse,

Bild 13. Peistertobel-Viadukt, Uebersicht 1:600, neue Teile schraffiert

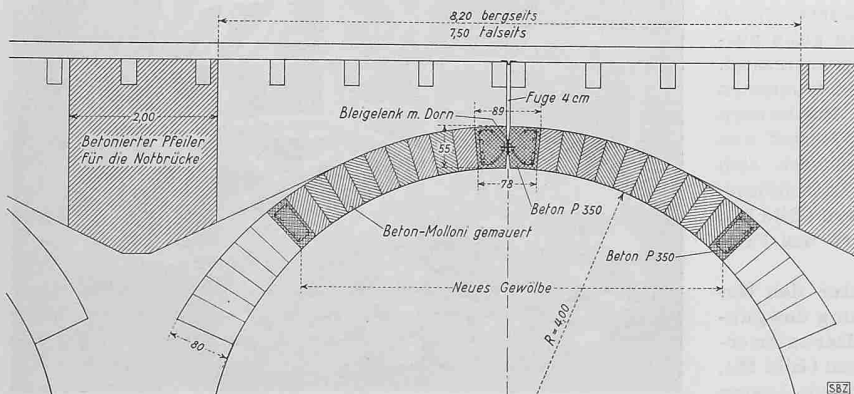
Bild 10. Schmalzobel-Viadukt, Rekonstruktion von Gewölbe 4, 1:100

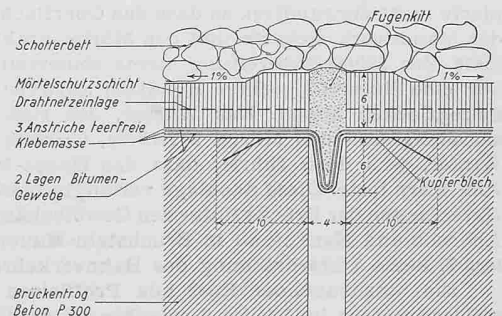
Bild 11. Fuge im Fahrbahntrog über Gewölbescheitel 4, Masstab 1:8

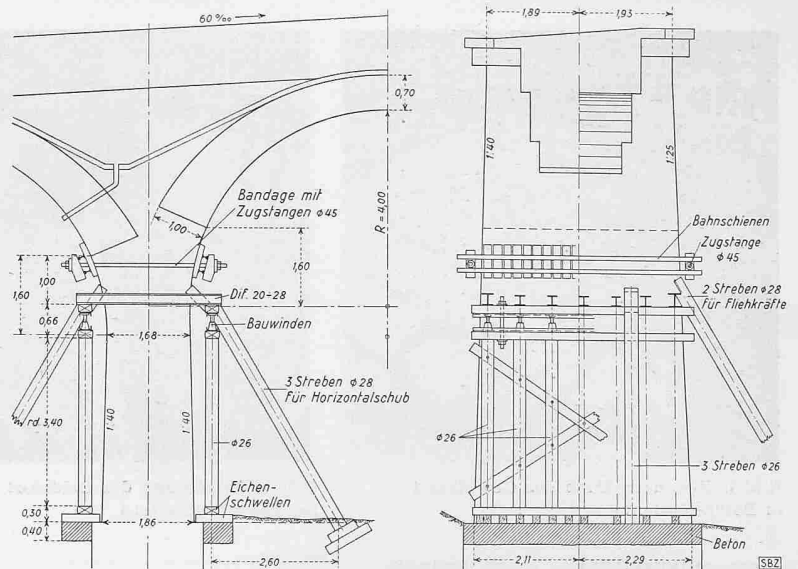
Im Spätherbst 1947 zeigten sich am Pfeiler 2 Ausbauchungen im Mauerwerk, und bald darauf bildeten sich Risse in den Mörtelfugen; alles deutete darauf hin, dass sich die äusseren Lamellen des Mauerwerkes vom Pfeilerkern lösten, was natürlich zu einer Schwächung des ganzen Bauwerkes führte. Angesichts der vorgerückten Jahreszeit war es nicht angezeigt, in dieser Höhe von 1500 m ü. M. noch eine Baustelle zu eröffnen, weshalb als erste vorsorgliche Massnahme der Pfeiler 2 auf seiner ganzen Höhe kräftig einbandagiert wurde. Fünf Bandagen, bestehend aus je zwei Eisenbahnschienen und je einem Rundeisen $\varnothing 45$ mm mit Gewinden zum Spannen drückten den Rost aus senkrecht gestellten Eichenschwellen gegen den Pfeiler, was weitere Ausbauchungen ausschloss. So blieb der Pfeiler über den Winter stehen. Andere Schäden wies die Brücke nicht auf, ausser einem unbedeutenden Riss längs den Gewölbekränzen in den Brückenöffnungen 2 und 3. Solche Risse sind aber keine seltene Erscheinung und waren hier vermutlich keine Folge der Beschädigungen des Pfeilers 2.

Bild 14. Längsschnitt und Grundriss des schadhaften Pfeilers 2 der Bahnüberführung bei Km. 21,900, 1:150

Die Wiederherstellung des schadhaften Mauerwerkes sollte durch Abbruch schmaler Lamellen und dem sofortigen Wiederaufbau erfolgen, wobei die geschwächte Pfeilerpartie jeweils mittels Stützen gesichert worden wäre. Diese Methode hätte den Umbau des Pfeilers ohne gänzliche Lösung der Bandagen gestattet. Als nun aber die ersten Steine des Mauerwerkes gelöst wurden, zeigte es sich, dass der Pfeilerkern praktisch keine Festigkeit mehr aufwies, da er aus losen Steinen, eingebettet in ein Sandgemisch, bestand. Der vorgesehene Abbau des Pfeilers in Lamellen war angesichts dieser Feststellung ausgeschlossen. Die nähere Untersuchung des Pfeilerinneren ergab, dass die einzelnen Steine unregelmässig in Mörtel verlegt worden waren, wobei der Verband jedoch fehlte. Die Isolierung auf den Gewölben war mangelhaft, und auch der Wasserabzug über dem Pfeiler funktionierte nicht einwandfrei, so dass das Oberflächenwasser durch das Mauerwerk sickerte und den Mörtel praktisch ganz auflöste. Zur Mörtelzubereitung diente seinerzeit Serpentin sand, der eine äusserst geringe Kohäsion aufweist und trockenen Seifenflocken ähnelt. Das Wasser, das sich im Pfeilerkern sammelte und den Mörtel zerstörte, vereiste im Herbst und Winter, was dazu führte, dass das Haupt-Mauerwerk sich vom Kern löste. Diese Sachlage verlangte rasche Entschlüsse: Unterfangen der Brücke unter den Gewölbekämpfern (Bild 14), Abbruch und Neuaufbau in Bruchstein-Mauerwerk des Pfeilers 2, keine Unterbrechung des Bahnverkehrs.

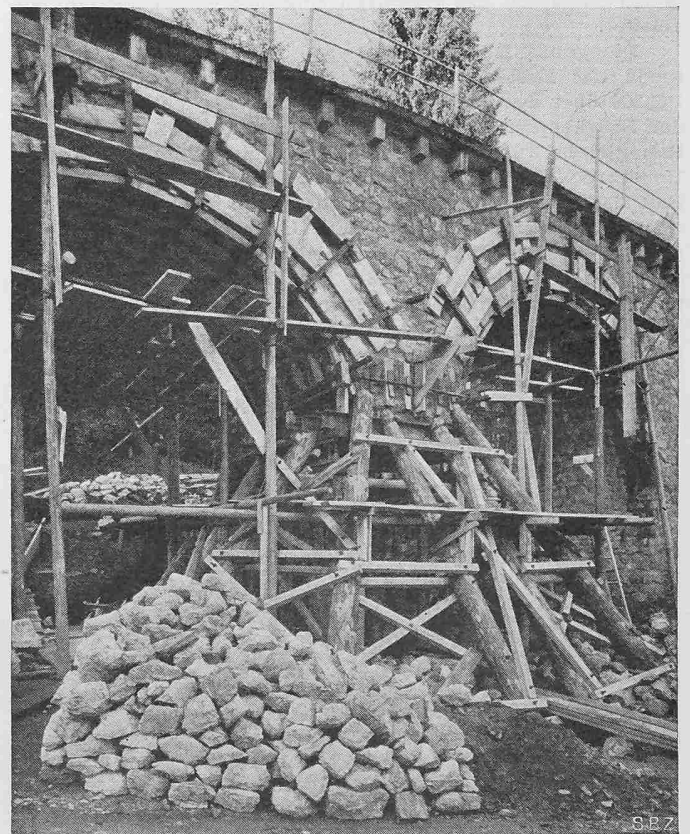
Bild 15. Pfeiler 2 abgebrochen, Brücke auf Gerüst abgestützt

Ein einzubauender Rost aus Profileisen unter den Gewölbekämpfern im Pfeiler 2 erlaubte die Abstützung des ganzen mittleren Brückenteiles auf ein Holzgerüst. Darunter erfolgte der Abbruch des Pfeilers und dessen Neuaufbau (Bild 15). Die rechnerischen Untersuchungen ergaben folgende Lasten und Kräfte: Eigengewicht und Verkehrslast 335 t; Horizon-

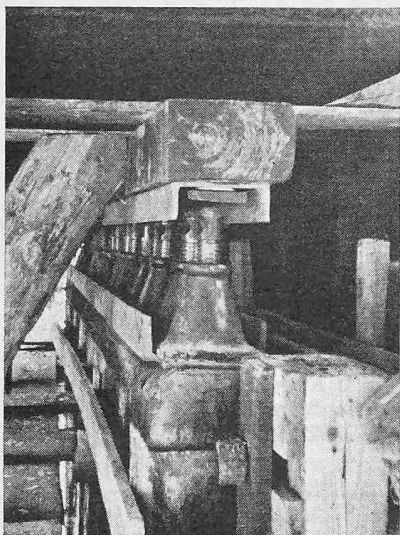
Bild 16. Mittels je 14 Bauwinden auf jedem Ständer wurden die horizontalen Träger vorgespannt

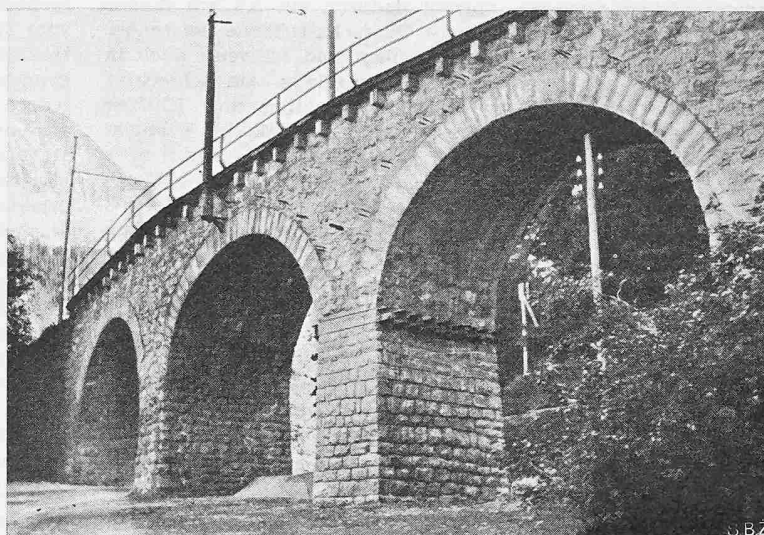
Bild 18. Die Bahnüberführung nach Vollendung der Reparatur

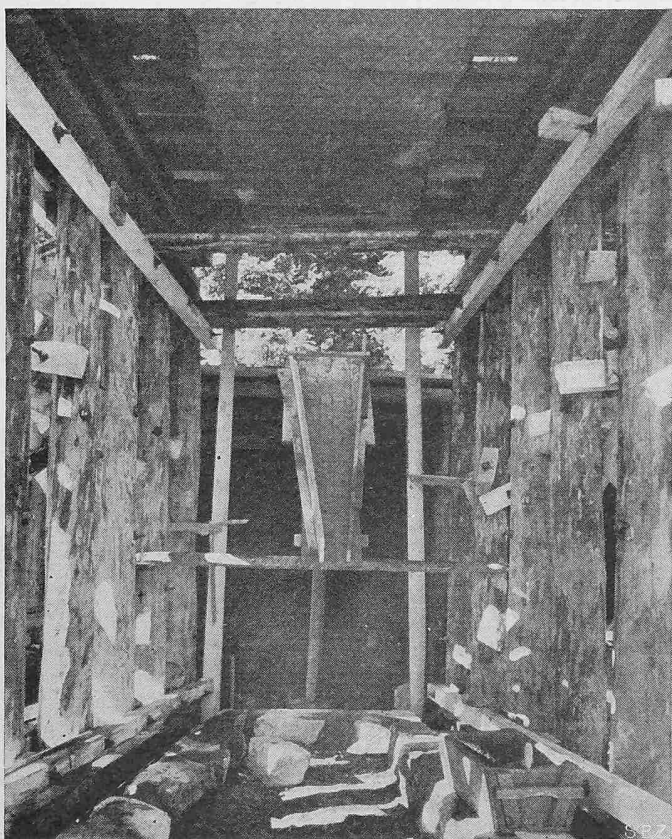
Bild 17. Bauzustand nach dem Abbruch des Pfeilers, Innenbild

der totale Abbruch des Pfeilers bis auf die noch gut erhaltenen Fundamente (Bild 17), wobei keine feststellbaren Setzungen auftraten. Bei langsamfahrenden Zügen waren weder auf der Brücke noch am Stützgerüst ausserordentliche Schwingungen oder Setzungen wahrzunehmen; bei rasch fahrenden Zügen traten leichte seitliche Schwingungen im oberen Brückenteil auf.
