Artikel: Der Wiederaufbau des 1941 zerstörten Stauwerkes Dnjeprostroj

Der Wiederaufbau des 1941 zerstörten Stauwerkes Dnjeprostroj

Von Direktor Dr.-Ing. Fritz Hartung, Dortmund

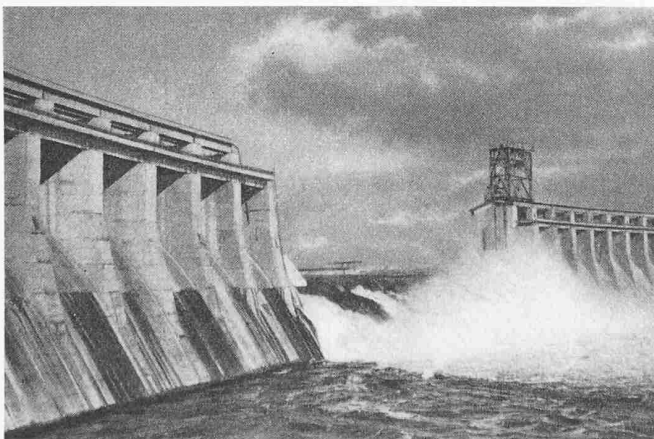
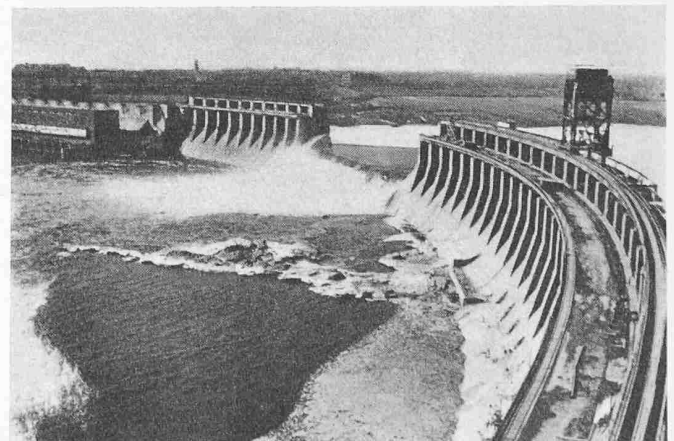
Die Sprengung hob den oberen Teil des Dammes über der Sohle des Strassentunnels ab, worauf sich ein Katarakt von etwa 20 m Ueberfallhöhe und 200 m Breite ins Unterwasser ergoss. Der Abfluss von 30 000 bis 35 000 m³/s Wasser war also 50 % grösser als HHW. 200 t schwere Betonbruchstücke wurden später 200 m unterhalb des Dammes aufgefunden. Der Explosionsdruck pflanzte sich ausserdem in allen Gängen und Treppen des Bauwerkes fort, wobei Maschinenteile, Türen und ähnliches durch die rohrartigen Öffnungen geschleudert wurden, was umfangreiche Zerstörungen an den Einrichtungen verursachte. Das Oberwasser fiel schnell ab, bis schliesslich

Bilder 6 und 7. Das Stauehrr Dnjeprproj nach der Sprengung durch die russische Armee im September 1941

nur noch der normale Zufluss von etwa 2000 m³/s über die Bruchstelle abfloss, worauf auch das Unterwasser wieder den normalen Stand annahm (Bilder 6 und 7). Das Einlaufbauwerk, das Turbinenhaus und die Schaltanlage, ebenso die Schleusentreppe, blieben vollständig unbeschädigt. Die Turbinensätze waren demontiert oder durch Lauflassen bei abgelassenem Öl und Kurzschliessen der Erregermaschinen unbrauchbar gemacht worden.

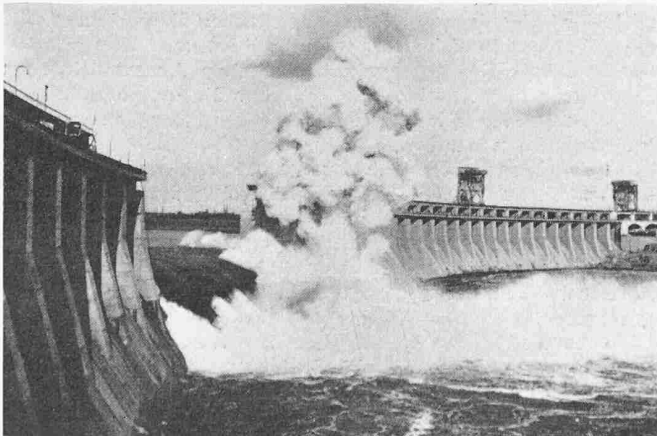
Bild 20. Sprengen der Pfeilerreste in der Zerstörungslücke

Noch während des Hochwasserabflusses wurden die beschädigten Pfeiler zu beiden Seiten der Zerstörungslücke durch Sprengen beseitigt (Bild 20). Planmässig sank dann der Wasserspiegel nach Ablauf des Hochwassers, so dass die überströmte Sprenglücke noch im Juli 1942 trocken lag (Bild 21). Der Bruch war fast glatt in der Betonfuge in Höhe des Fussbodens des grossen obren Kontrolltunnels vor sich gegangen. Alle abgerissenen Armierungseisen waren nach dem Unterwasser zu waagrecht umgebogen. Lediglich am rechten Ende der Bruchfuge war ein tieferer Riss, der durch einen Holzversatz abgeschlossen werden musste. Die Oberfläche wurde mit Pressluftschlämmern aufgeraut. Mit dem Aufbau der Pfeiler und der Wiederherstellung des Dammkörpers konnte sofort begonnen werden, was ohne Schwierigkeiten vor sich ging (Bild 22). Die Wasserführung im weitem Verlaufe des Sommers und Herbstes blieb wesentlich unter dem Jahresdurchschnitt, so dass der wegen Rauigkeit der Wandungen verminderte Erguss aus den Grundablässen genügte. Da sich sogar zeigte, dass nicht alle Ablässe benötigt wurden, ging man schon bald daran, sie wieder zu schliessen. Es zeigte sich weiterhin, dass die für die Rollschützen vorgesehenen Führungen, nach Abheben der Kalotten, zum Teil abgefallen waren. Da zudem die Rollschützen noch nicht zur Verfügung standen, wurde beschlossen, vier Grundablässe im Schutze von aufgefundenen russischen Notverschlüssen aus der Bauzeit wieder mit Betonpfropfen zu verschliessen (Bild 23 a). Der sehr niedrige Wasserstand erlaubte dies ohne weiteres.

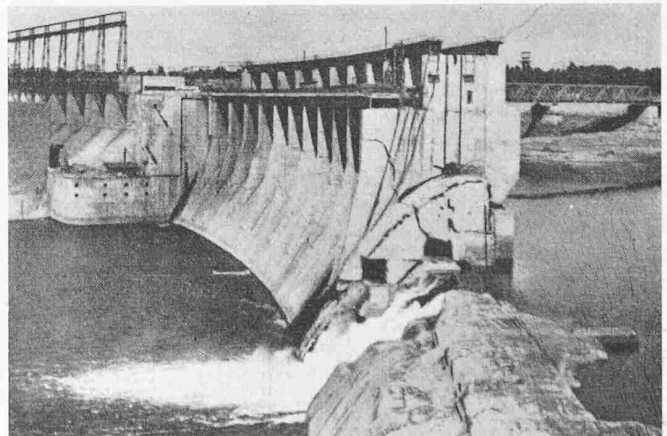
Bild 21. Zerstörungslücke bereit zum Wiederaufbau
