Artikel: Wiederaufbau der durch einen Schiffszusammenstoss teilzerstörten Brücke über den See von Maracaibo (Venezuela)
Autor: Puell, Heinz / Hemmleb, Rudolf
DOI: <https://doi.org/10.5169/seals-68285>

Wiederaufbau der durch einen Schiffszusammenstoss teilzerstörten Brücke über den See von Maracaibo (Venezuela)

Von Dipl.-Ing. *Heinz Puell*, Caracas, und Dr.-Ing. *Rudolf Hemmleb*, Wiesbaden

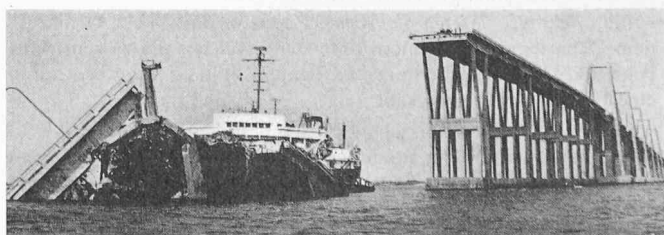
Bild 3. Vorschiff «Esso Maracaibo» mit abgestürztem Pfeilertisch 31 und 32

Zusammen mit der Zerstörung der beiden Pfeiler fielen drei der zwischen den Pfeilern eingehängten Brückenfelder senkrecht in den See, während die beiden Tischplatten der Pfeiler auf das Vorschiff des Tankers stürzten (Bild 5). Wie durch ein Wunder gab es auf dem Tanker trotz der schweren Gewichte, die auf ihn herabfielen, keinen einzigen Verletzten; jedoch konnten bedauerlicherweise einige Kraftfahrzeuge, die sich auf der Brücke befanden, nach dem Einsturz nicht mehr rechtzeitig gewarnt werden, so dass mehrere Menschenleben zu beklagen sind.

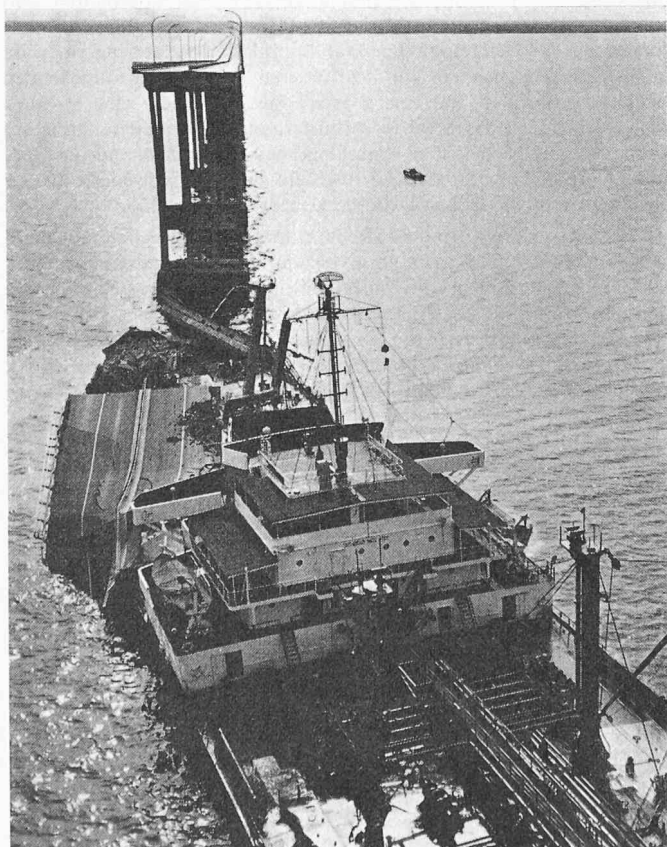
Bild 5. Blick auf die östliche Brückenhälfte

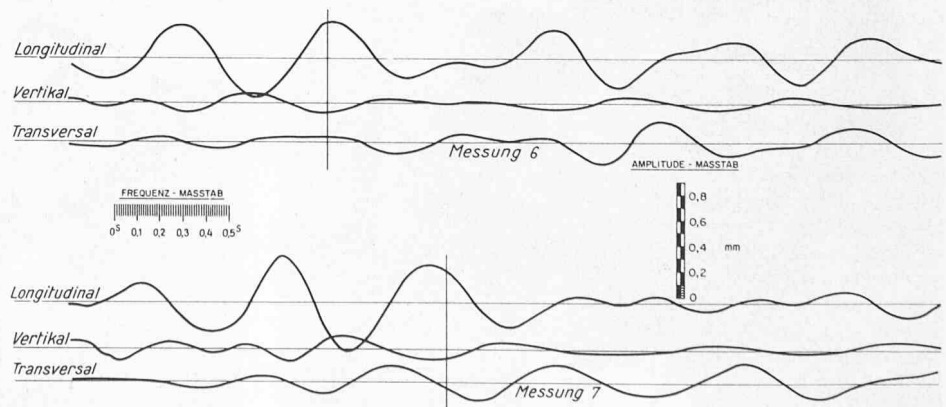
wenn A_l , A_v und A_t die grössten Längs-, Höhen- und Queramplituden, f_l , f_v und f_t die grössten Längs-, Höhen- und Quersfrequenzen sind, die das Gerät entsprechend Bild 9 aufzeichnet. Laut Erfahrungen bei Sprengungen der Orinoco Mining Co., welche die Messgeräte bereitstellte, wurde als höchstzulässiger Wert für die R.E. der Betrag von 1,00 angesetzt. Bei 14 kg Sprengstoff und Betrieb der Luftschürze wurde eine grösste R.E. von 0,00428 ermittelt. Da zum Zerkleinern der Pfeilerscheiben und Abspaltungen der Bewehrungseisen 14 kg und weniger ausreichten, wurde davon abgesehen, grössere Ladungen zu verwenden, obgleich das Verhältnis der R.E. von

0,00428:1,0000 dies erlaubt hätte. Ausserdem blieb der Aussagewert der R.E. mit 1,000 umstritten, da er nur empirisch festgelegt war.

Bild 9. Seismographische Messung der Sprengung Nr. 6 mit 12 kg und Nr. 7 mit 14 kg Nitramon «S» je Sprengung
