Dauermessungen und statische Sicherungsarbeiten an der Kathedrale St. Gallen

Von E. Schubiger, dipl. Ing., Zürich (Statik), und E. Grünenfelder, dipl. Ing., St. Gallen (Konstruktion)

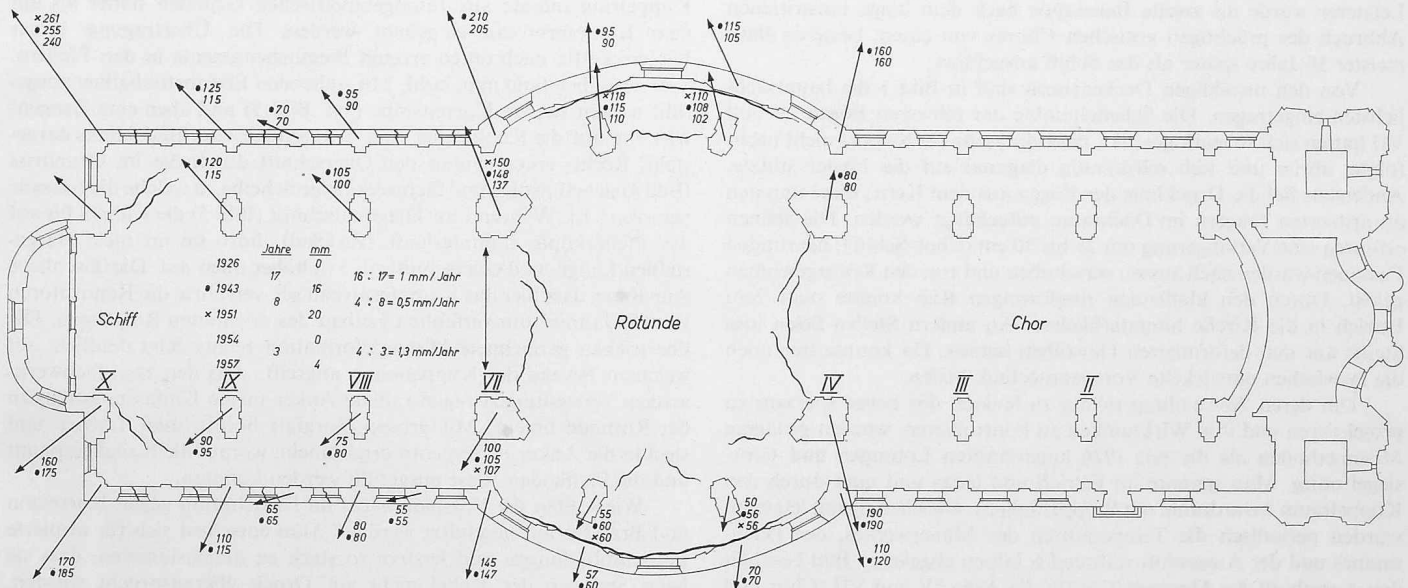
Bild 1 zeigt die horizontalen Verschiebungen der Gesimse im Verlaufe von 200 Jahren. Die Pfeilrichtungen beweisen, dass der Hauptgrund und Anstoss vom Kuppelschub der grossen Rotunde herührt. Dazu gesellen sich über dem Längsschiff die Schübe der Gurtbögen, so dass schräg nach aussen weisende Resultanten entstehen. Auffällig ist die Ruhe über dem Mönchs-Chor; sie lässt sich auf zwei Ursachen zurückführen. Erstens ist dieser Gebäudeteil zwischen der Kuppel und den unverschieblichen Türmen eingeklemmt, und zweitens ist das Mauerwerk von besserer Qualität. Im Schiff konnten Mörtelfugen mit dem Finger herausgekratzt werden, und man fand überall

Bild 1. Gesimsverschiebungen in 200 Jahren. Horizontalschnitt 1:600 über dem Sockel. Zunehmender Gesimsüberhang in mm

Von den unzähligen Deckenrissen sind in Bild 1 die hauptsächlichsten eingetragen. Die Scheitelpunkte der schweren Bögen IV und VII hatten sich so stark gesenkt, dass einerseits die Kuppel nicht nachfolgte, abriss und sich selbständig diagonal auf die Pfeiler stützte. Andererseits fiel die Drucklinie der Bögen aus dem Kern; diese mussten an armierten Trägern im Dachraum aufgehängt werden. Die Sehnen erfuhren eine Verlängerung um 25 bis 30 cm (Chor-Schiff); die runden Fassaden wurden nach aussen verschoben und von den Kranzgewölben gelöst. Durch den klaffenden ringförmigen Riss konnte man vom Estrich in die Kirche hinunterblicken. An andern Stellen fielen lose Steine aus den deformierten Gewölben heraus. Da konnte nur noch die inzwischen entwickelte Vorspanntechnik helfen.

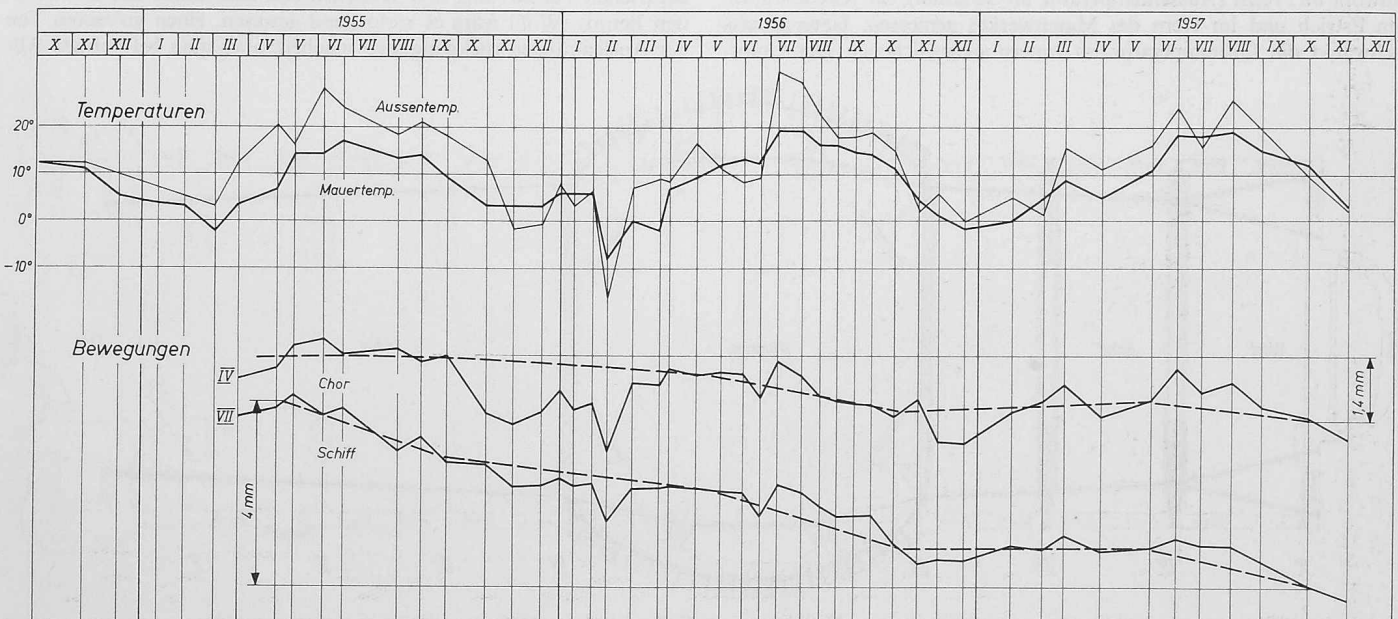
Bild 2. Temperatur- und Bewegungsmessungen an den Bögen IV und VII. Verlängerung der Bogensehnen in mm

schied zwischen Februar und Juli 1956 betrug aussen 50°, im Kirchenraum 20°, im Estrichraum 36° und im Mauerwerk 26°. Diejenigen Punkte der Verformungskurve, welche einer Mauertemperatur von 10° entsprechen, sind miteinander strichliert verbunden. Diese Linie stellt die auf konstante Temperatur reduzierte Bewegung in Funktion der Zeit dar. Durchschnittlich vergrössert sich der Kuppeldurchmesser vom Winter zum Sommer um 2,5 mm, geht aber im darauffolgenden Winter nicht mehr um das gleiche Mass zurück. Die Auseinanderbewegung der Kämpferpunkte im Schiff beträgt durchschnittlich 1 mm pro Jahr. Sehr augenscheinlich drückt sich diese Bedrohung in immer neu gerissenen Gipsiegeln aus (vgl. Bild 3). Die Senkung der Bogenscheitel erhöht den Horizontalschub, woraus eine Kettenreaktion wachsenden Schadens entsteht.

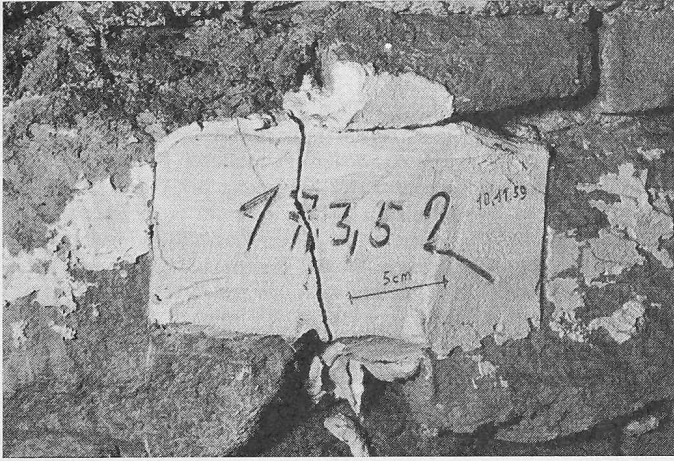
Bild 3. Gipsiegel zur Beobachtung der Risse im Gewölbe VII. Man sieht, dass sich ein Riss vom März 1952 bis November 1959 um rund 2 mm geöffnet hat

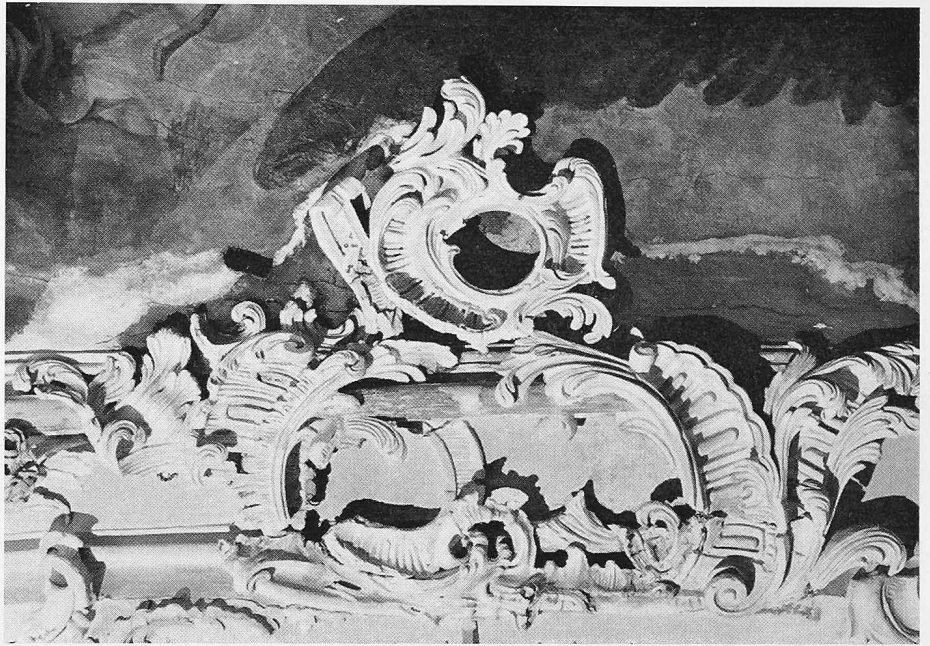
Im Jahre 1866 wurde die ursprüngliche Kartusche durch falsche Stuckpartien verändert (Zustand vor der Restauration von 1962/64)
