Artikel: Zum Teil-Einsturz eines Hochhauses in London
Autor: Voellmy, A.
DOI: <https://doi.org/10.5169/seals-70216>

Zum Teil-Einsturz eines Hochhauses in London

Teileinsturz des Hochhauses «Ronan Point», Canning Town, London

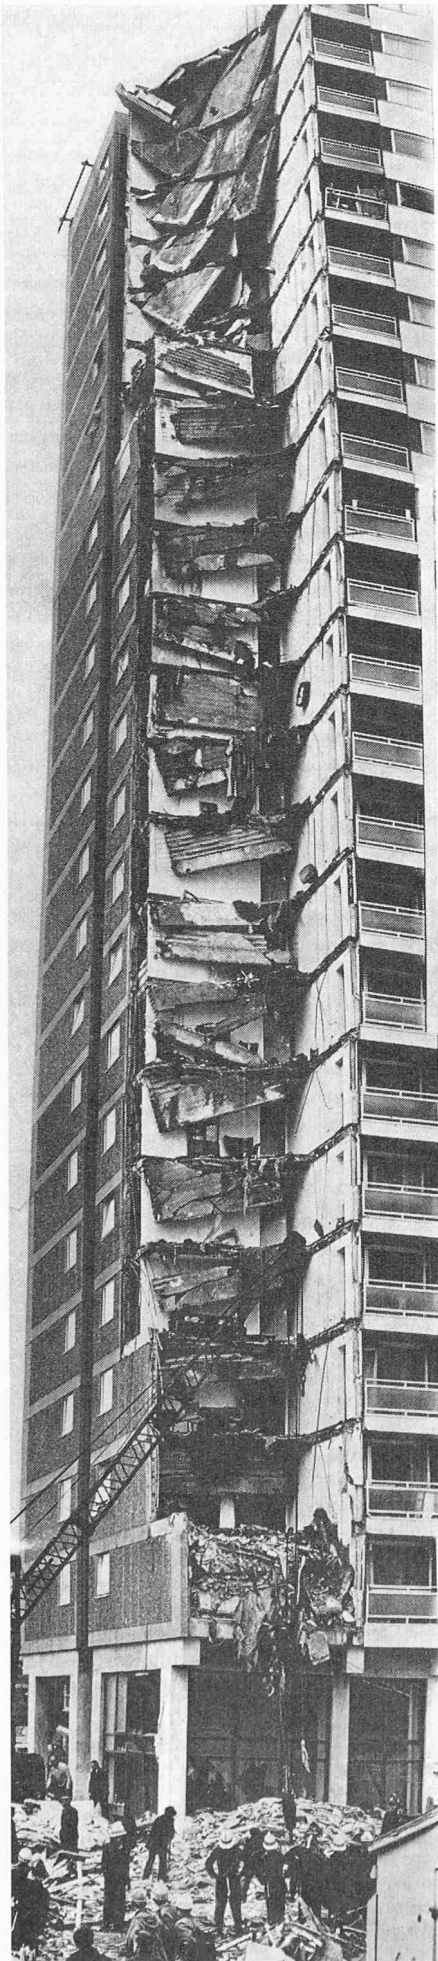
Die Gasexplosion war von «normaler» Intensität, die bei jeder Ausführungsart von Wohnungsbauten lokale Zerstörungen verursachen können. Im vorliegenden Fall bewirkte das Wegschlagen eines Teils der Tragwände den Einsturz der darüber stehenden Bauteile; deren Einsturzwucht durchschlug dann auch die darunter liegenden Eckteile des Hochhauses bis hinunter zum Stahlbetonpodium der Erdgeschosse, Bilder 1 und 2.

Bild 1 (links). Gesamtansicht nach erfolgtem Einsturz

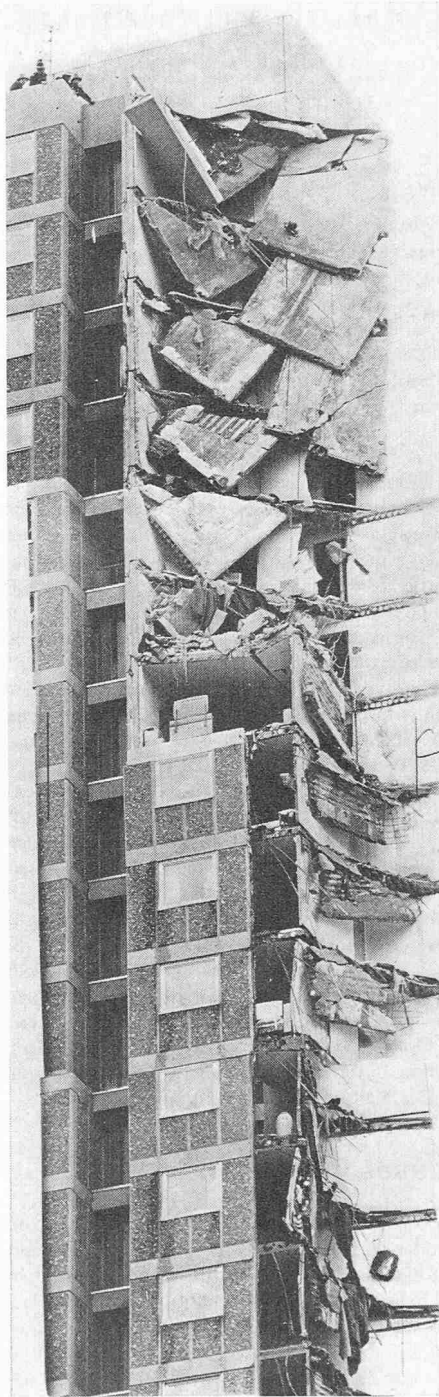
Bild 2. Oberer Teil, nach der Explosion, einige Zeit vor Bild 1 aufgenommen.
