# Der Umbau der Kornhausbrücke in Bern

Zeitschrift: **Schweizerische Bauzeitung**

## Der Umbau der Kornhausbrücke in Bern

Von Rolf Siegenthaler, Zürich

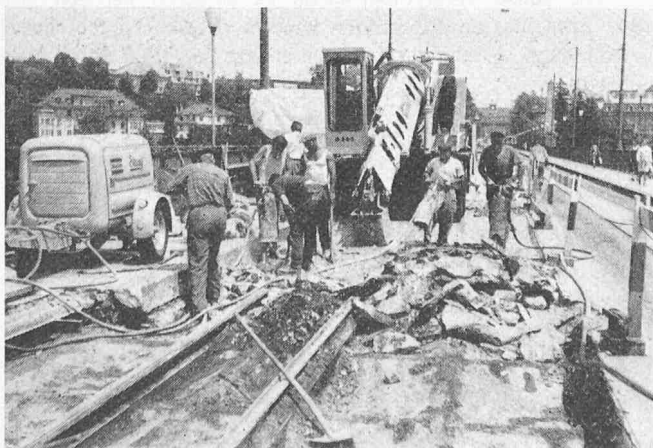
Bild 2. Abbruch der alten Fahrbahn. Stark unterschiedliche Qualität des alten Betons. Zwischen den Schienen verkitteter Kies, daneben Brocken, die normale Festigkeit aufweisen

Die Betonfüllung der Buckelbleche zeigte starke Qualitätsunterschiede. Zum Teil handelte es sich nur noch um eine leicht verkittete Kiesfüllung. Im Laufe der Jahre wurden immer wieder grössere und kleinere Flächen des alten Betons entfernt und durch neuen, teilweise leicht armierten Beton ersetzt. Dies ergab unzählige Arbeitsfugen, welche sich auf der Fahrbahnoberfläche in Form von Belagsrissen zeigten. Durch die Frostwirkung des eindringenden Meteorwassers ergaben sich ständig neue Schadenstellen. Trotz dieses katastrophalen Zustandes des Füllbetons waren die Buckelbleche nirgends angerostet.

- Abbruch der aus dem Jahr 1931 stammenden Beton-Fahrbahnkonstruktion, Entfernen der Gehweg-Randsteine sowie Ausbau der Fahrbahn- und Gehwegübergänge bei den Dilatationsfugen

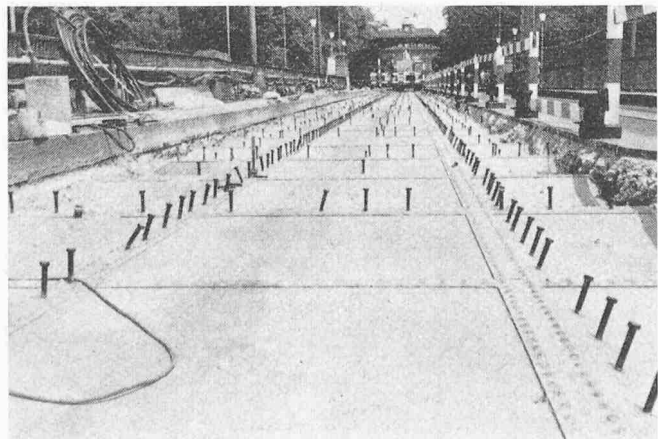
Bild 4. Kopfbolzendübel. Diese sind zum Teil bei der Prüfung krummgeschlagen worden. Die Lücken stammen von den Versagern, die von Hand nachgeschweisst werden mussten

- Einbau von Leitplanken und eines neuen Schrammbordes am Fahrbahnrand
- Einbau einer neuen Fahrbahnplatte aus armiertem Beton, die mittels Kopfbolzendübeln schubfest mit der Stahlkonstruktion verbunden ist

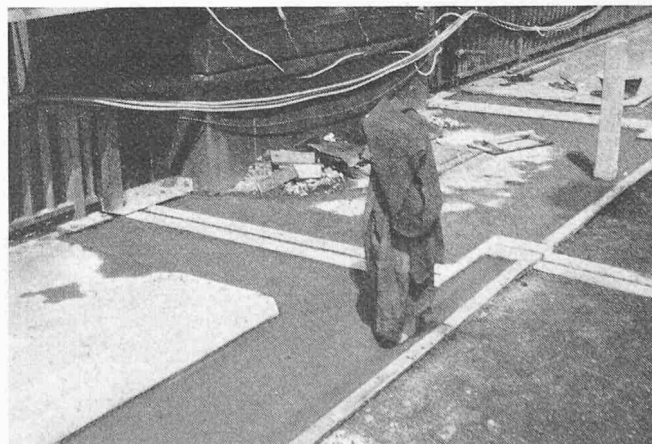
Bild 5. Gehwegdilatation mit Anschluss an die Fahrbahndilatation bei einem der beiden Hauptpfeiler des grossen Bogens

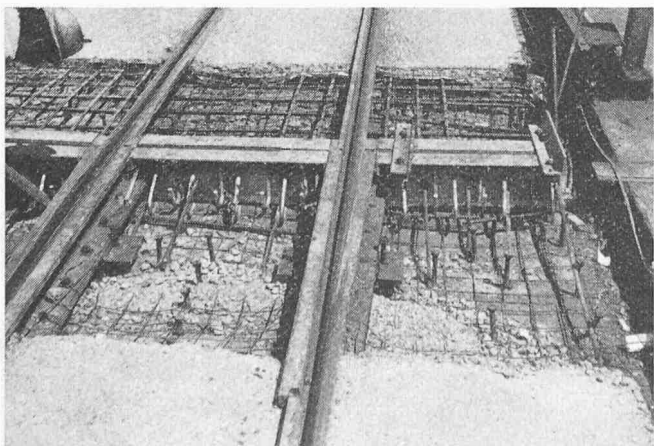
Bild 6. Neuer Fahrbahnübergang mit Anschlüssen an die Tramschienen

Grosse Probleme ergaben sich bei der Auswahl der Fahrbahnübergänge in den Dilatationsfugen. Diese sind durch die Gleise der Strassenbahn in Querrichtung an vier Stellen unterbrochen und zudem beidseits an die Gehwegübergänge angeschlossen. Eine weitere Schwierigkeit bestand in der Abkröpfung zwischen Gehweg- und Fahrbahndilatation, die eine Längsfuge von 20 bis 50 cm Länge zur Folge hat. Man einigte sich schliesslich auf den Einbau von ACME-Übergängen, die für die komplizierten Eck-Konstruktionen am besten geeignet erschienen. Dabei sind selbstverständlich die Anschlüsse an die Schienendilatationen nicht absolut wasserdicht. Man ist sich bewusst, dass an diesen Stellen mit gewissen schädlichen Einwirkungen des eindringenden Wassers zu rechnen ist. Leider bieten sich aber vorläufig keine perfekten Lösungen für dieses Problem an.

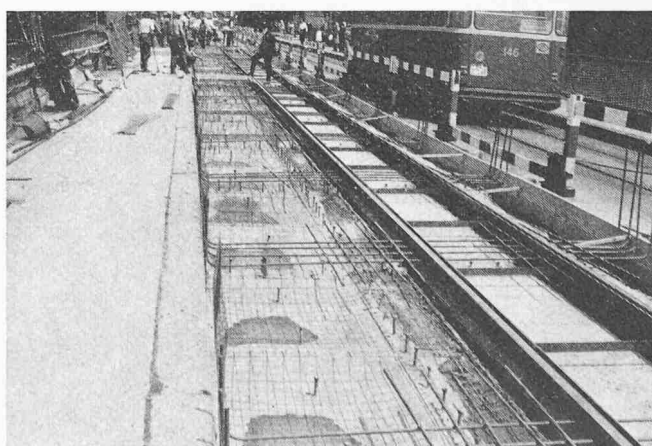
Bild 7. Fahrbahn kurz vor dem Betonieren. Man beachte die durch die Stege der Tramschienen durchgezogene obere Querarmierung über jedem Querträger (kleine Bogen)

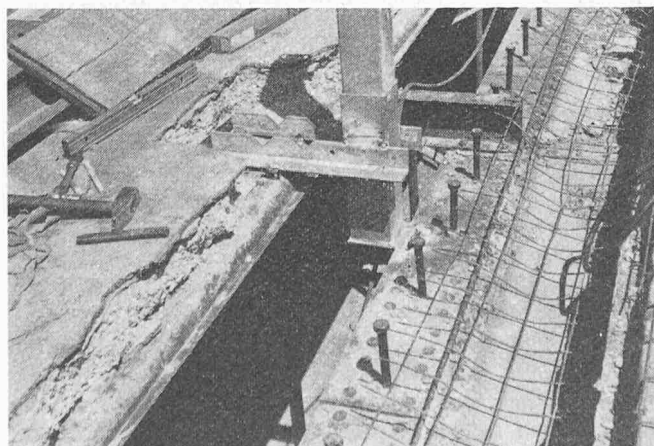
Bild 8. Detail der Befestigung der Leitplankenpfosten am Haupt-Längsträger und an den Zoresen der Gehwegkonstruktion

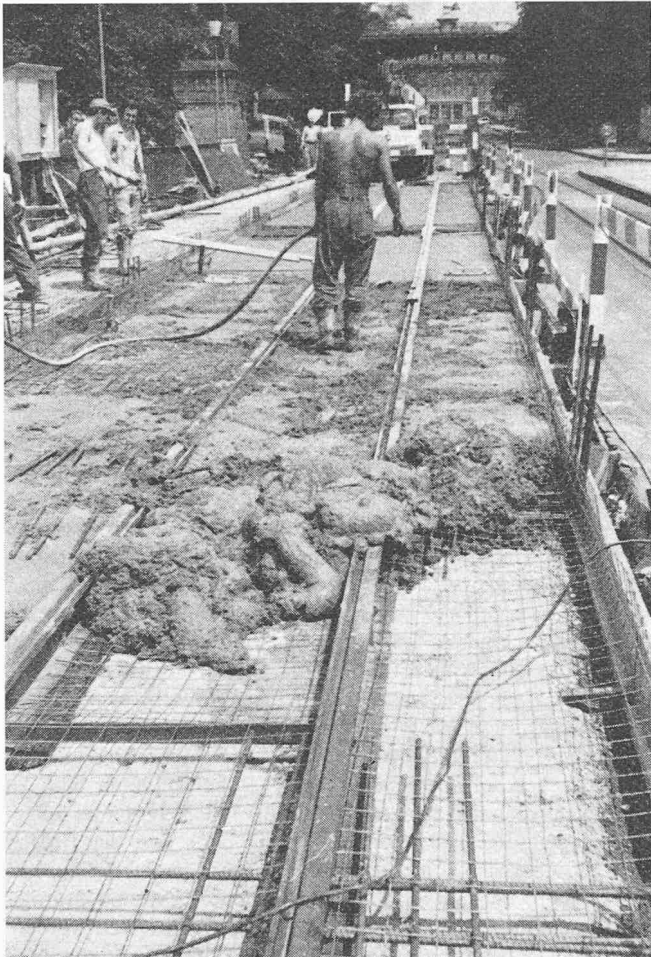
Bild 9. Betonieren der Fahrbahn mittels Betonpumpe
