**Artikel:** Der Felssturz von Amden vom 21. Januar 1974  
**Autor:** Jäckli, Heinrich / Kempf, Th.  
**DOI:** <https://doi.org/10.5169/seals-72771>

## Der Felssturz von Amden vom 21. Januar 1974

Von Prof. Dr. Hch. Jäckli und Dr. Th. Kempf, Zürich

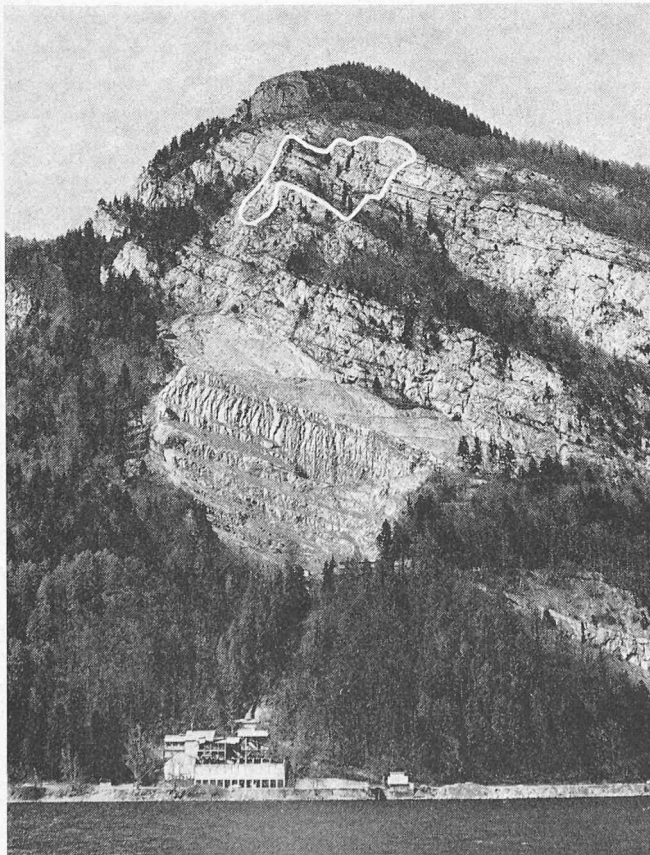
Bild 1. Schwarzberg von Süden. In Bildmitte der Steinbruch Köppl im Kieselkalk, darüber die Felswände des Schrattenkalkes mit Umgränzung der am 21. Januar 1974 abgestürzten Felspartie. Zustand Sommer 1973 (Photo Jürg H. Meyer)

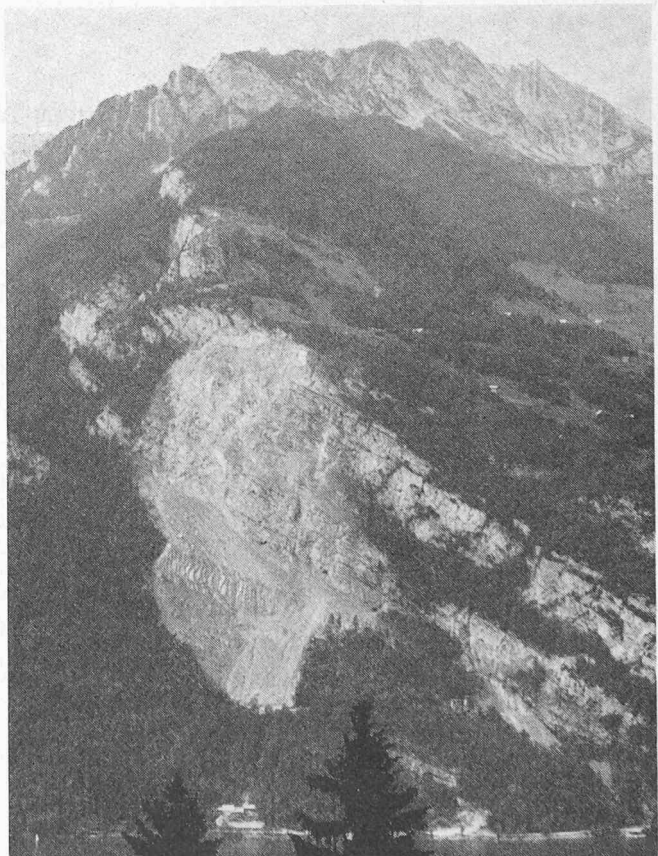
Bild 2. Das Absturzgebiet von der Kerenzerbergstrasse aus. Zustand Sommer 1974 nach dem Absturz und der nachträglichen Räumung der lockeren Partien durch Sprengungen

Von Mitte Februar bis Mitte Mai wurden mit Erfolg durch Sprengungen kleinen Umfanges täglich einige hundert m<sup>3</sup> Schutt- und Felsmaterial bei kurzfristiger Sperrung der Strassen zum Absturz gebracht, bis das Absturzgebiet soweit gesäubert war, dass ab Mitte Mai von einer akuten Gefährdung nicht

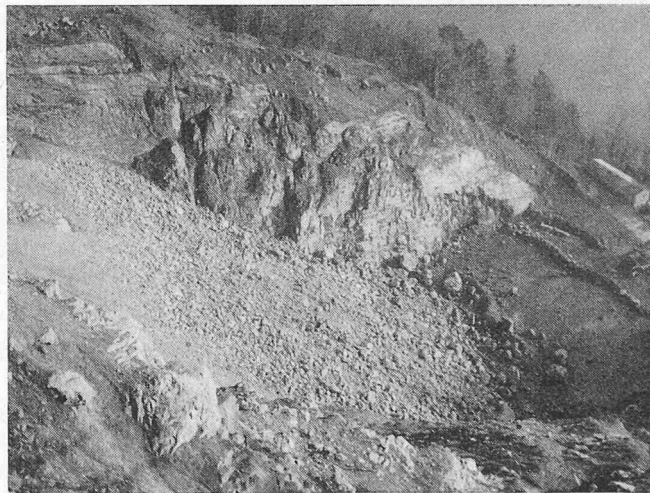
Bild 6. Bergsturzablagerung im Steinbruch Köppl nach dem Hauptsturz, Zustand 24. Januar 1974

die Klüfte voneinander abgetrennten Felscheiben einzeln nacheinander nach aussen kippten und auf der steilen Sturzbahn zum Steinbruchareal vollständig zertrümmert wurden (Bild 6).

Es ist erstaunlich, wie stark zerkleinert die Absturzmasse im Steinbruch ist. Diese Zerkleinerung des abgestürzten Felsmaterials ist mit dem erwähnten Absturzvorgang, der hohen und steilen Sturzbahn sowie vor allem mit der extremen Auflockerung des Schratkalkes zu erklären.

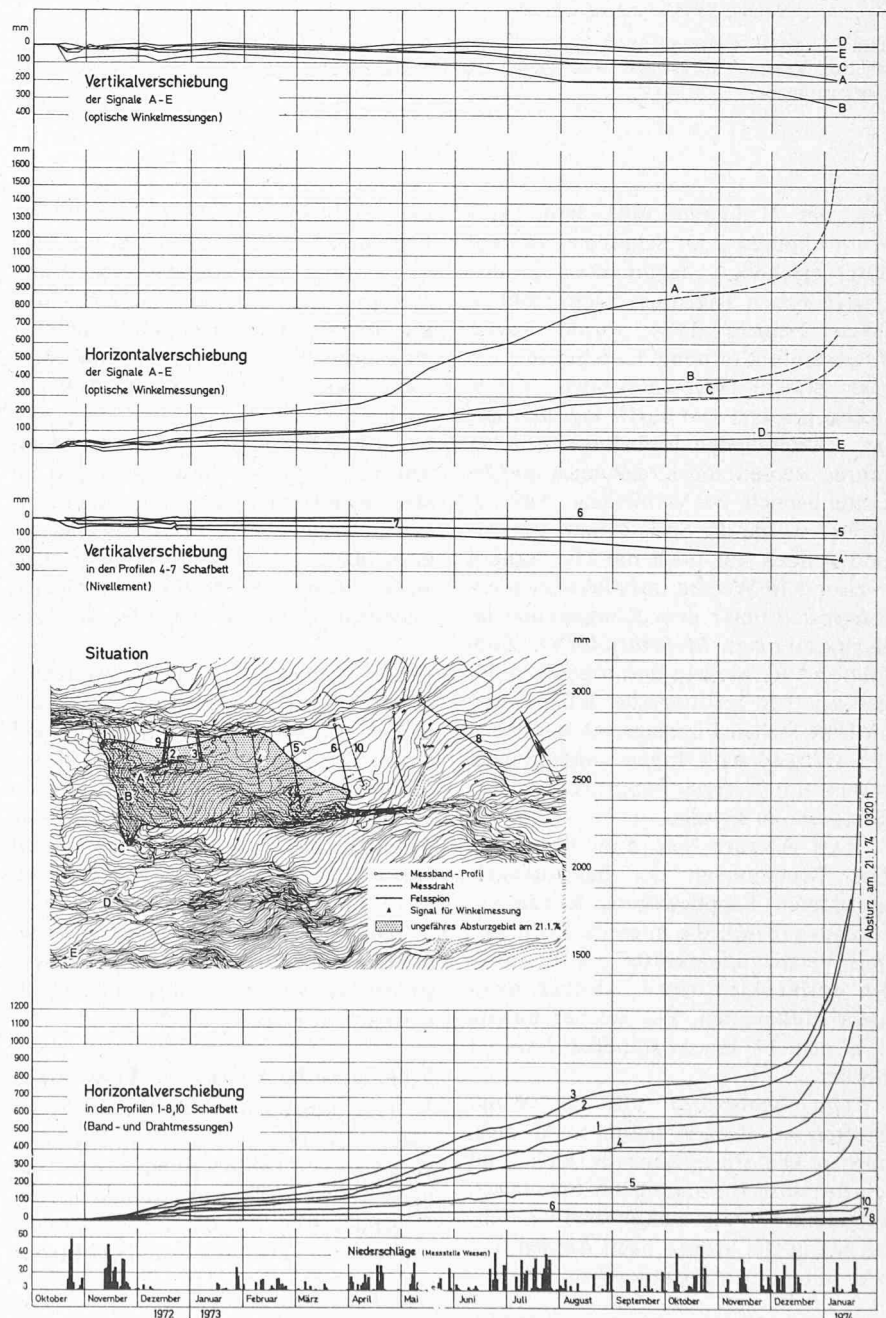
sich eine erste Beschleunigung aller 6 in Bewegung befindlichen Kontrollpunkte im Schafbett mit Geschwindigkeiten von 15 bis 25 mm/Woche in der Horizontalen (Bild 7); die Vertikal-komponente betrug 20 bis 30% davon.

Die Schneeschmelze im März bis Mai und starke Niederschläge im Juli brachten die erwartete Beschleunigung, die ungefähr Mitte März einsetzte und bis Anfang August anhielt. Die dabei gemessenen Bewegungen überschritten jene vom Dezember 1972 um das Doppelte und erreichten 20 bis 30 mm/Woche (Bild 7). Der Steinschlag wurde Tag und Nacht überwacht, die Strasse Weesen-Amden mit Verkehrsampeln versehen, die bei jedem stärkeren Stein-schlaggeräusch auf Rot geschaltet wurden. Ferner wurde die Evakuierung der am Ufer in Fly/Weesen gelegenen Liegenschaften vorbereitet. Der Walensee-spiegel lag auf Kote 419 m als normal-em sommerlichem Hochwasserstand.

Bild 7. Ganglinien der Bewegungen der Signale A bis E (optische Winkelmessung) und der Profile 1 bis 10 (Band- und Drahtmessung sowie Nivellement) vom Oktober 1972 bis Januar 1974 (Vermessung: Ingenieurbüro H. Lutz, Uznach, Sachbearbeiter E. Grob)

bis zum 21. Januar 1974 hatte sich Kontrollpunkt 2 im Schafbett um rund 3 m verschoben, davon allein in den letzten sieben Tagen um 1,2 m (Bild 7). Nach Neujahr 1974 wurde wieder Alarmstufe 2 (erhöhte Gefahr) verfügt. Die Strasse Weesen–Amden wurde nachts gesperrt und durfte tagsüber nur im abwechselnden Einbahnverkehr befahren werden, um Kreuzungen im Gefahrenbereich zu vermeiden. Am 17. Januar wurde die Strasse ganz gesperrt und Amden nur noch mit Helikoptern versorgt. In Weesen installierte sich ein Krisenstab unter dem Kommando von Bezirksammann M. Schiendorfer. Zwei Dutzend Assistenten und Studenten des geologischen Institutes der ETH hatten an fünf Stellen Filmkameras installiert, die während zehn Tagen ständig belegt waren, um jederzeit bereit zu sein, den Bergsturz zu filmen.

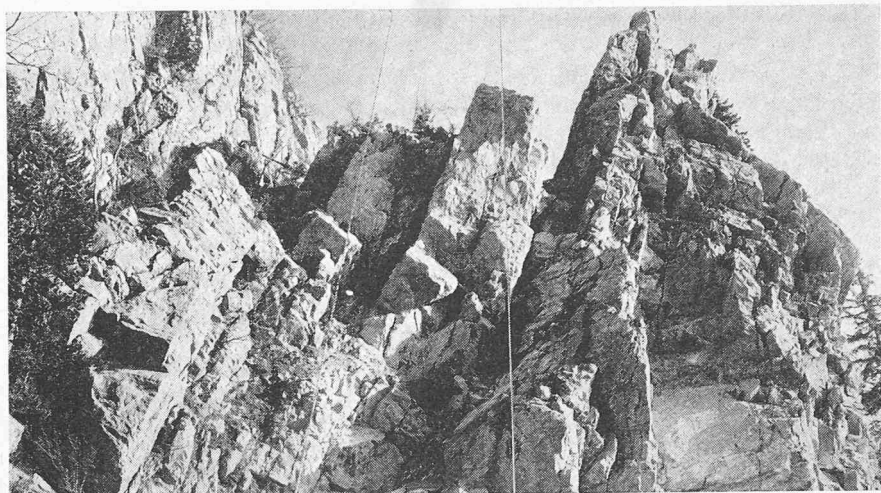
Unzweideutig bestanden natürliche Anzeichen für ein vertikales Absacken des Schuttes. Eine solche Schuttbewegung war aber nur verständlich, wenn sich die talseitigen Felsköpfe (Bild 8) seitlich nach auswärts bewegten und dabei das Nackentälchen verbreiterten. Wir verlangten vorerst periodische Vermessungskontrollen, mit welchen das Vermessungsbüro H. Lutz, Uznach, beauftragt wurde. Und tatsächlich ergaben diese Kontrollen im Oktober und November 1972 Bewegungen der Felsköpfe schräg talauswärts von 2 bis 3 mm pro Woche.

Bild 8. Aufgelockerte, stark geklüftete und absturzreife Felszähne beim Schafbett, von Westen. Zustand 3. Januar 1974 vor dem Absturz

Der obere Schrattenkalk (s. Bild 8) war durch zahlreiche senkrecht zur

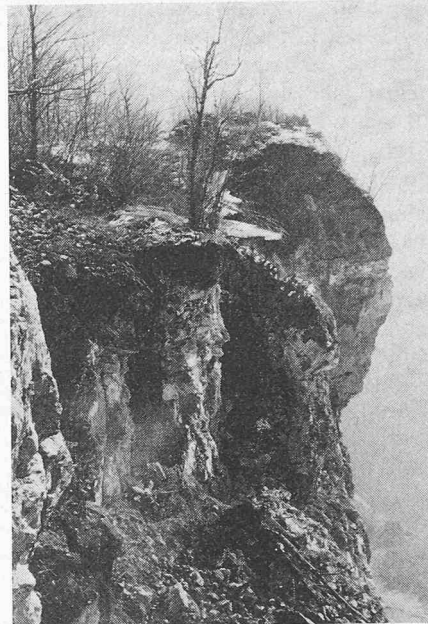
Bild 9 (rechts). Felskopf am Ostende der Abrisskante, nach dem Hauptsturz noch stehengeblieben, Zustand 24. Januar 1974. Durch die Grosssprengung am 8. Februar 1974 zum Absturz gebracht

Nach mittelgrossen Sprengungen im mittleren Teil des oberen Abrissrandes wurde am 8. Februar 1974 unter der Leitung von Ing. K. Held vom Baudepartement des Kantons St. Gallen im östlichen Abrissgebiet ein etwa 5000 m<sup>3</sup> grosser überhängender Felskomplex (Bild 9) mittels einer Grosssprengung mit 2350 kg Telsit in Richtung Steinbruch zum Absturz gebracht. Am 14. Februar konnten die Strassen Weesen-Amden und Weesen-Betlis für den durchgehenden Verkehr wieder freigegeben werden.
