**Zeitschrift:** Schweizerische Bauzeitung  
**Band:** 93 (1975)  
**Heft:** 43

**Artikel:** Überwachung von Kalbungsflutwellen am Grubengletscher  
**Autor:** Haerberli, W.  
**DOI:** <https://doi.org/10.5169/seals-72853>

# Überwachung von Kalbungsflutwellen am Grubengletscher

Von Dr. W. Haerberli, Zürich

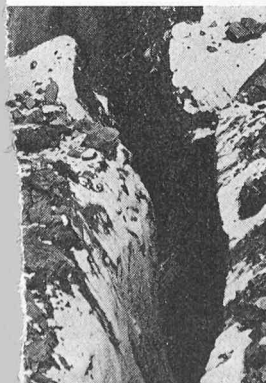
Bild 1. Kalbungsmasse von der Gletscheroberfläche aus. Im Vordergrund der schmale Lamellenteil, im Hintergrund der Turmteil. Breite des Ablösungsspaltes beträgt etwa 4 m. Aufnahme: 2.9.1974

von einer früher in den See gestürzten Eismasse gestützt wurde, und einem annähernd kubischen Turm (rund 2000 m<sup>3</sup>) und drohte in kombinierter Kippung und seitlicher Rotation direkt in Richtung der Baustelle in den See zu stürzen (Bilder 1 und 2). Die Kryokinometermessung zeigte bereits in der ersten Nacht nach der Installation der Messapparaturen am 28. August eine beträchtliche Relativgeschwindigkeit von 0,433 cm/h (rund 11 cm/Tag, Bild 3). Während der Aushubarbeiten und der Vorbereitungen zum Wiedereinbringen der Einlaufrohre stieg zwar die Geschwindigkeit bis über 0,8 cm/h (20 cm/Tag) an, doch da die Beschleunigung während mehrerer Tage annähernd konstant war (vgl. Bild 3), konnte ein Absturztermin noch nicht vorhergesagt werden. Auch am 2. September wurde noch keine wesentlich stärkere Beschleunigung beobachtet. Deshalb wurde mit dem Bauunternehmer beschlossen, trotz der überraschend hohen Relativgeschwindigkeit der Kalbungsmasse von nunmehr 1,2 bis 1,3 cm/h (rund 30 cm/Tag) die heikelsten Phasen der Arbeiten in Angriff zu nehmen. So wurden am 4. September rund 40 m des im Eisstollen verlegten Armco-Rohres von einer bis zu 60 cm dicken und stark verfestigten Schutt- und Schlamm-schicht gereinigt. Dabei bestand das Hauptproblem darin, dass eine überraschend auftretende Schwall- oder Flutwelle den Rohreinlauf überspülen und damit die Arbeiter gefährden würde. Nachdem diese Arbeiten unter ständiger Überwachung der Relativbewegung der Kalbungsmasse und der Rissbildung in der Zone der stärksten Deformationsbeanspruchung, dem Gewölbe im Lamellenteil, ohne Zwischenfall erledigt worden waren, wurde am Morgen des 5. Septembers mit dem Wiedereinlegen der Rohre begonnen. Hierbei war darauf zu achten, dass eine Kalbungsflutwelle nicht die Rohre wieder herausreissen und die Arbeiter gefährden konnte. Nun hatte allerdings die Geschwindigkeit der Absturzmasse bereits in der vorhergehenden Nacht auf rund 2,75 cm/h beschleunigt und steigerte sich im Verlauf des Vormittags weiter auf 4,35 cm/h. Aufgrund einer graphischen Extrapolation der Geschwindigkeitskurve wurde ein Absturz auf den Nachmittag «um 14 Uhr» vorausgesagt, worauf der Bauunternehmer die bereits eingelegten Rohrstücke sogleich zuschütten liess. Um 14 h brach dann tatsächlich ein grosses Stück aus dem Ge-

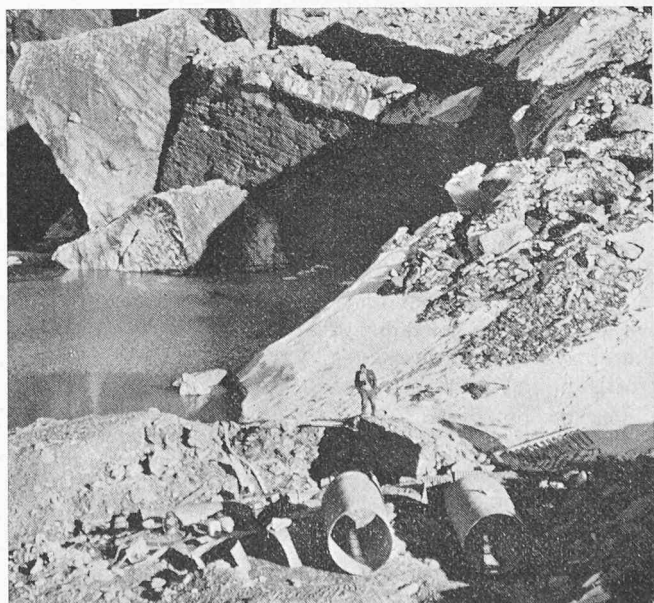
Bild 2. Baustelle und Kalbungsmasse (links Turmteil, rechts Lamellenteil mit bereits angerissenem Gewölbe). Die Entfernung zwischen Baustelle und Kalbungsmasse beträgt etwa 60 m. Aufnahme: 4.9.1974

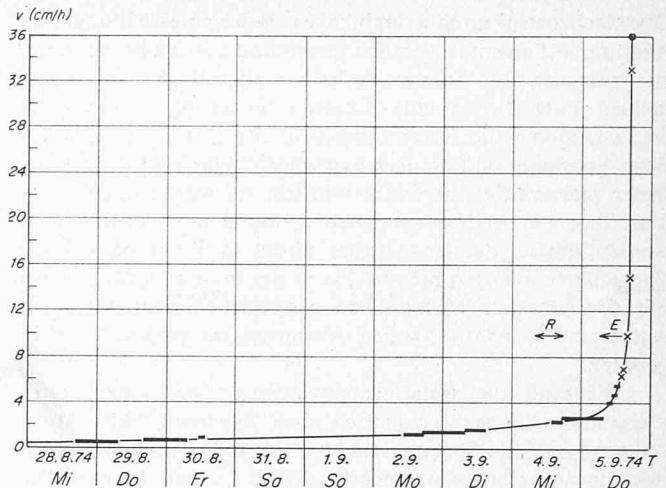
Bild 3. Relativbewegung der abgestürzten «Eismasse» am See 3 des Grubengletschers, beobachtet vom 28. August bis zum 5. September 1974. R Putzarbeiten im schon verlegten Rohr. E Einlegen von sechs neuen Rohrstücken. x Kurze Messintervalle: 1/2 Stunde und weniger. • Abbrechen etwa der Hälfte der «Eismasse» (Lamellenteil) von rd. 1000 m<sup>3</sup> verursachte am Rohr eine rd. 1 m hohe Flutwelle

Während die Relativgeschwindigkeit der abgestürzten «Eismasse» im grossen ganzen einer hyperbelartigen Kurve ohne wesentliche Sprünge und Knicke folgt (Bild 3), so war doch im einzelnen eine bemerkenswerte Unruhe festzustellen. So war die Bewegung keineswegs etwa regelmässig (vgl. dazu [8]), sondern ging in einzelnen, sich mit der Zeit immer rascher folgenden Rucken vor sich. Diese Rucke blieben bis unmittelbar vor dem Absturz immer in der gleichen Grössenordnung (0,3 bis 3 mm innerhalb von 1 bis 2 s) und waren gelegentlich von einem dumpfen Knall begleitet. Es ist deshalb anzunehmen, dass der Absturz in einer Reihe von sich immer schneller folgenden Rissbildungen vor sich ging. Bild 4 stellt diese Unruhe dar und zeigt, wie schwierig es sein könnte, einen grösseren Sprung im Bewegungsablauf ohne gravierenden Zeitverlust festzustellen. Die Beschleunigung am Absturztag war dann aber derart deutlich, dass mit beträchtlicher Zeitreserve und Sicherheit Absturzwarnungen und endgültiger Alarm gegeben werden konnten.

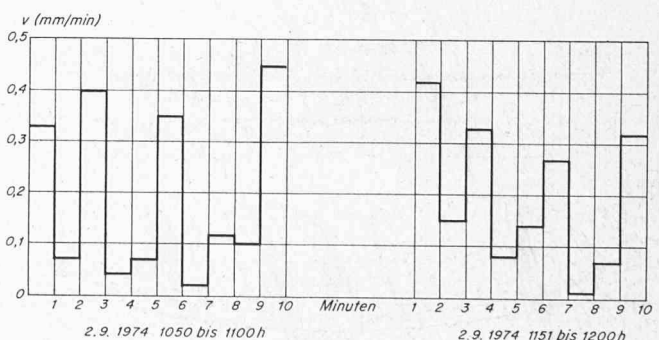
Bild 4. Kurzfristige Relativgeschwindigkeiten der abgestürzten «Eismasse» am See 3 des Grubengletschers. Das Beobachtungsintervall betrug 1 Minute
