Artikel: Rückverankerte Baugrubenumschliessung im Grundwasser als bleibender Bestandteil des Bauwerkes mit permanenter Drainage
Autor: Schäfer, U.
DOI: <https://doi.org/10.5169/seals-72669>

Rückverankerte Baugrubenumschliessung im Grundwasser als bleibender Bestandteil des Bauwerkes mit permanenter Drainage

Von U. Schäfer, Riehen

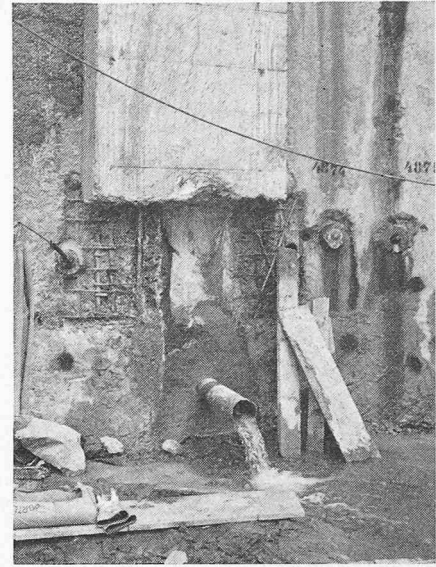
Bild 9. Sanierung von klaffenden Fugen. Oben: Abgeschlossene Sanierung mit vorbetonierter armierter Schürze. Unten: Lokalisieren des Wasseraustritts mit Drainrohr und gleichzeitige Applikation von Sika IVa. Später wird auch hier eine Schürze vorbetoniert

brochen und die Drains entfernt werden (Bild 9). Klaffende Fugen unterhalb der Baugrubensohle im Bereich der siltig-sandigen Elsässermolasse wurden im Vertrauen auf den sehr kleinen k -Wert nicht saniert, es wurde mit einer Betonaufkast lediglich dafür gesorgt, dass im Nahbereich der Fuge sich kein hydraulischer Grundbruch einstellen konnte.

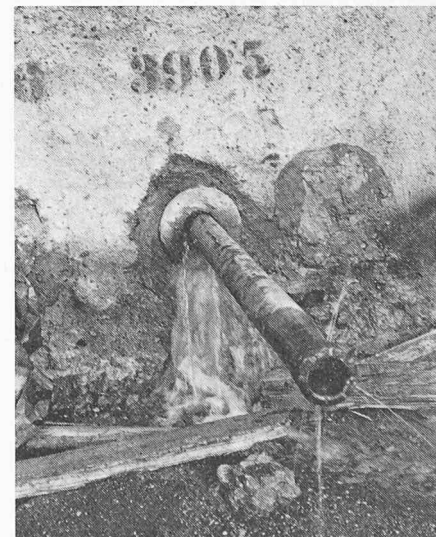
Bild 11. Ankerbohrung im Kies unterhalb des Grundwasserspiegels mit dem beim Bohren üblichen Wasseraustritt. Da sich hier das Bohrrohr verklemmte, wurde die Bohrmaschine vorübergehend entfernt

Jede Ankerbohrung im gut durchlässigen Grundwasserträger entsprach der Erschliessung eines Horizontalbrunnens

(Bild 11). Deshalb musste den Abdichtungsmassnahmen im Bauzustand und im definitiven Zustand (nach erfolgter Entspannung der Anker und Entfernung der Ankerköpfe) eine massgebende Rolle zugesprochen werden.

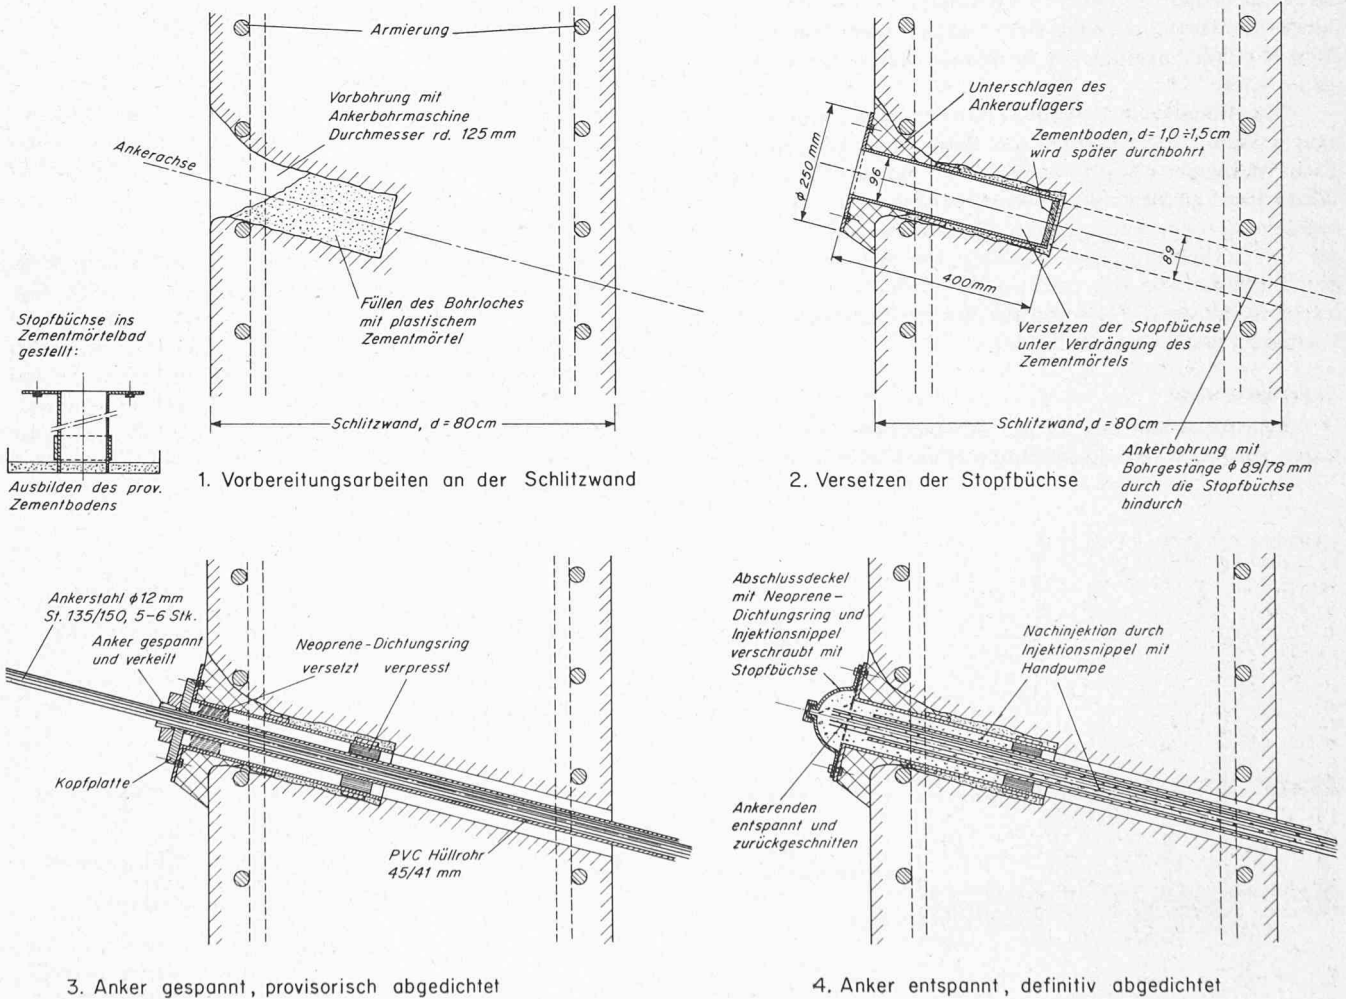
Bild 15. Ankerstopfbüchse für Ankerköpfe unterhalb des Grundwasserspiegels. Einbauvorgang und Funktion für Anker im gespannten und im entspannten Zustand

In Zusammenarbeit mit den Ankerunternehmern wurde eine Stopfbüchse entwickelt, wie sie Bild 15 zeigt, und die in der Lage war, beide Forderungen zu erfüllen. Sämtliche bis heute definitiv abgedichteten Ankerlöcher sind trocken (Bild 14).
