Das Erdbeben im Friaul vom 6. Mai 1976 — Beanspruchung und Beschädigung von Bauwerken

Von E. Glauser, H. Gugerli, E. Heimgartner, B. Rast und R. Sägeser, Zürich

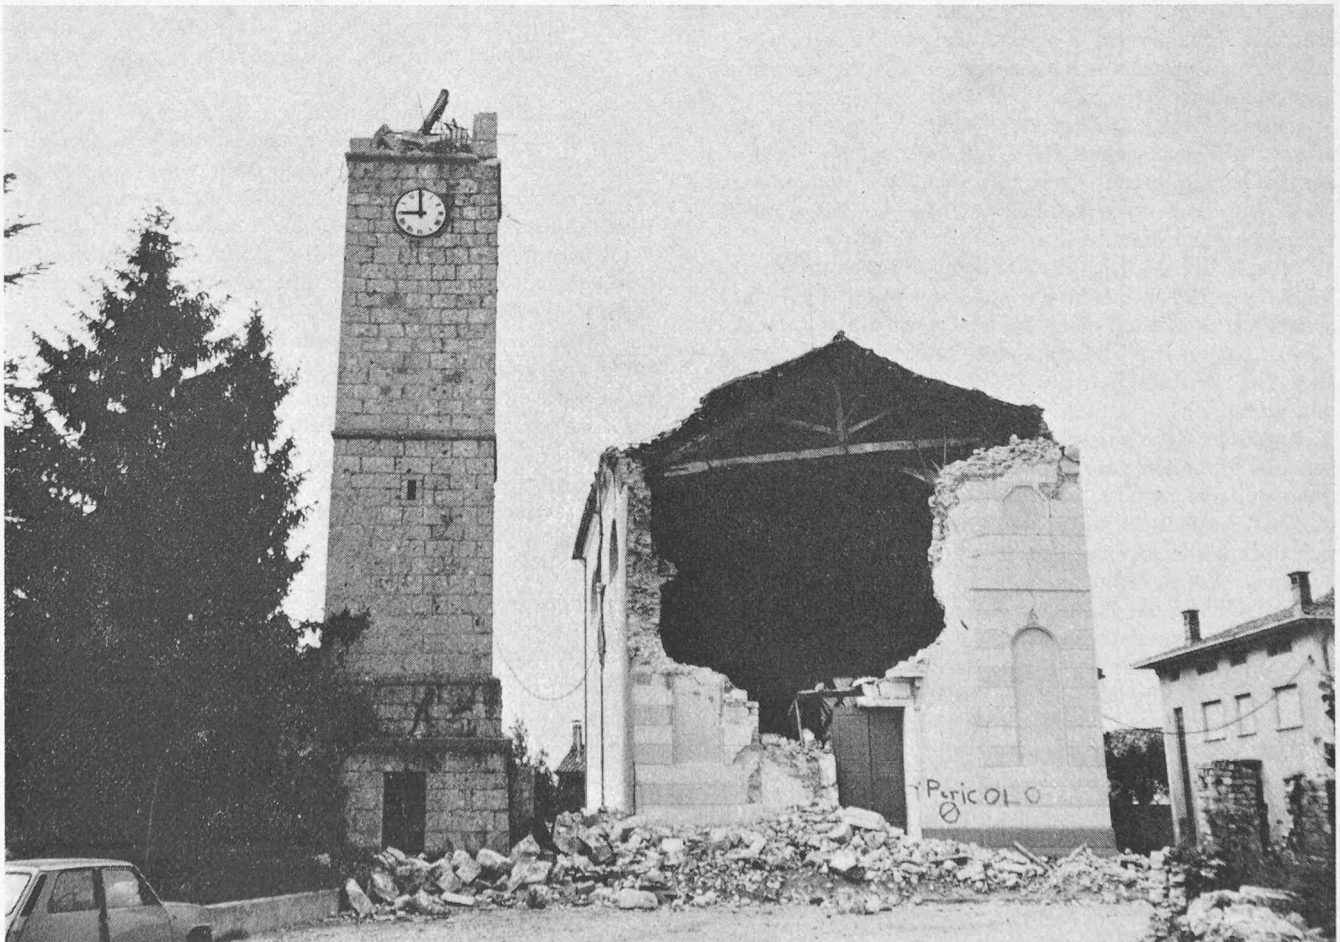
Kirche Farla di Maiano. Die Turmuhr zeigt die Zeit des Erdbebens an. Kirchturmspitze und Glockenstuhl sind infolge des Bebens eingestürzt

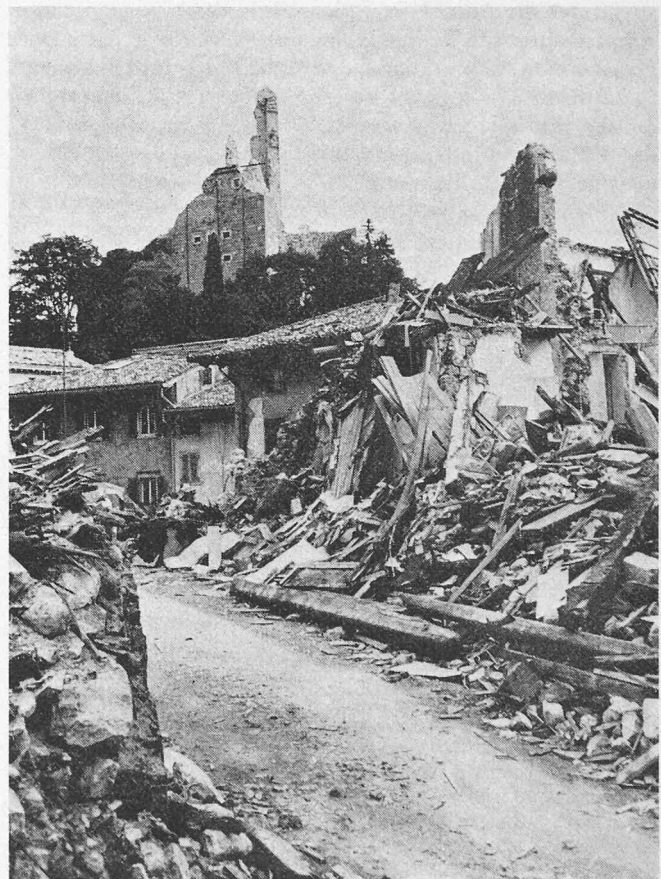
Die *alten Dorfkerne* im Epizentralgebiet bieten über weite Bereiche ein Bild totaler Zerstörung. Die vorwiegend aus runden Bollensteinen und Holz erstellten Häuser schwerer Bauart waren den grossen Horizontalbeschleunigungen nicht gewachsen. Auch die enge Verschachtelung der Bauten dürfte ihren Anteil an den grossen Zerstörungen haben («Dominoeffekt»). Allerdings waren beträchtliche Unterschiede feststellbar. So blieb neben einem eingestürzten Haus ein beinahe unbeschädigtes Gebäude stehen (Bild 14). Solche Bauten waren dann in Backstein oder Beton erstellt oder auch jüngst renoviert

Bild 13. Ansicht des zerstörten mittelalterlichen Städtchens Gemona. Eingestürzte und beschädigte Häuser an der geräumten Strasse, im Hintergrund die Ruine des Burgturms

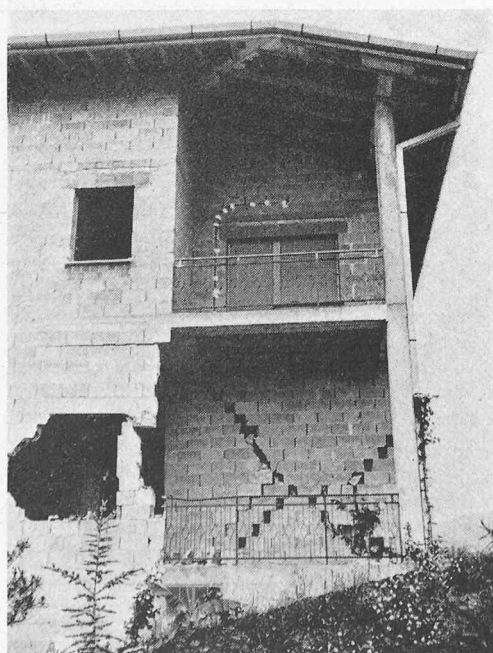
Während Keller- und Obergeschoss nur geringfügige Beschädigungen aufweisen, wurde das Werkstattgeschoss stärker zerstört. In der durch den Eingang unterbrochenen Querwand öffneten sich ungefähr 10 cm breite Diagonalrisse in typischer Kreuzform (Bild 16). Im Bereich des Fensterbandes und der Tore wurden die Mauerpfosten stark beschädigt, weil Teile

Bild 16 Wohnhaus mit Werkstatt bei Artegna mit Kellergeschoss in Stahlbeton und zwei Stockwerken in Betonhohlsteinen. Kreuzförmig verlaufende klaffende Diagonalrisse und herausgebrochene Mauer Teile infolge hoher Schubbeanspruchung an einer Stirnseite

Das meistverbreitete Schadenbild waren *Diagonalrisse*, die wegen des oszillierenden Beschleunigungsverlaufes *kreuzförmig* auftraten (Bild 16). Besonders häufig traten diese X-Risse bei horizontalen, vereinzelt aber auch bei vertikalen Fensterbändern auf. Bei geringerer Festigkeit der Mörtelfuge konnten jedoch auch Horizontalrisse beobachtet werden. Solche Schäden waren nicht nur an Fensterpfosten anzutreffen (Bild 21), sondern es wurden auch ganze Obergeschosse leicht verschoben. Anderen Ursprungs sind die nur einseitig verlaufenden Diagonalrisse, die auf differentielle Setzungen in nichthomogenem Untergrund zurückzuführen sind.

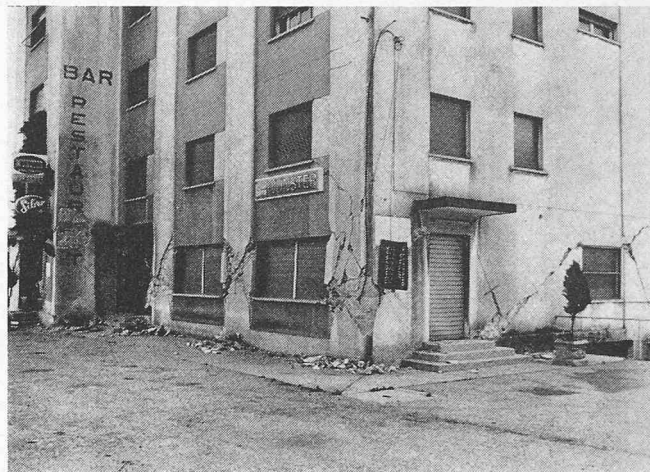
Das vor ungefähr 20 Jahren errichtete Hotelgebäude besteht aus fünf Obergeschossen und ist einfach unterkellert. Die Aussenwände wurden in einer gemischten Bauweise aus Backsteinen und behauenen Natursteinen aufgemauert. Wegen der breiten Fenster und Türen blieben in der Vorderwand des Erdgeschosses nur schmale Mauerstücke übrig (Bild 17). Der vordere Teil des Gebäudes ist auf Fels fundiert, die abgewandte Seite auf Kies. Auch bei diesem mehrstöckigen Gebäude blieben die Obergeschosse praktisch unbeschädigt und die Zerstörungen betrafen vorwiegend das Erdgeschoss. Die Mauerpfosten zwischen den Fenstern der Vorderfront sind durch die Schubbeanspruchung vollständig gebrochen und die eine Stirnfassade weist einen Diagonalriss auf. Beide Schäden dürften, neben der Schwächung des Erdgeschosses, massgebend auf die *unterschiedlichen Fundationsverhältnisse* zurückzuführen sein, da sich der rückwärtige, auf Kies fundierte Teil, stärker setzte als der auf Fels gelagerte vordere Bereich. Das zwischen 15 und 20 Jahre alte Gebäude wurde nach längeren Diskussionen zwischen Besitzer und beigezogenem Ingenieur abgebrochen, da eine Sanierung der Tragstruktur grosse Probleme geboten hätte und deshalb verworfen wurde.

Bild 17. Fünfgeschossiges Hotelgebäude bei Venzone mit Wänden aus behauenen Natur- und Backsteinen. Beschädigung im Erdgeschoss durch typische X-Risse in den Fensterpfosten der Vorderfront und Diagonalriss auf der Stirnseite infolge inhomogenen Fundationsverhältnissen

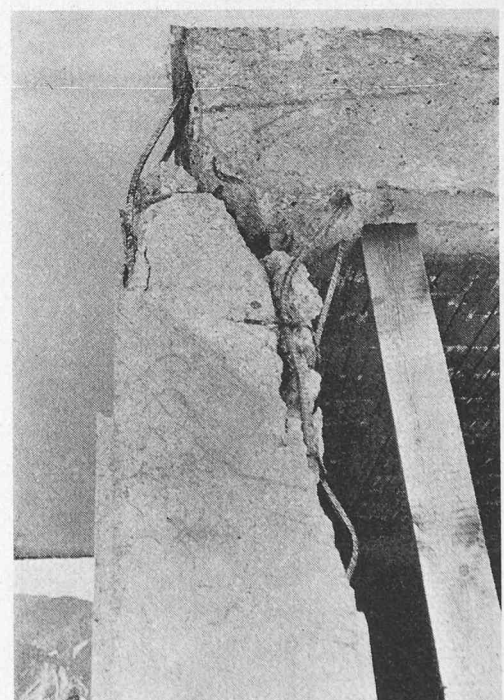
Viele Schäden an den Ortbetonskelettbauten hatten ihre Ursache nicht in der Ausbildung des Tragskelettes, sondern in der Anordnung der Backsteinwände, wobei das unterschiedliche Verhalten der beiden Konstruktionselemente zu berücksichtigen ist. Während das Stahlbetonskelett infolge Plastifizierung grosse Deformationen aufzunehmen vermag, vergleichsweise aber einen geringen Verformungswiderstand aufbringt, so verhalten sich die Backsteinwände wesentlich steifer, erlauben aber infolge des spröden Verhaltens nur geringe Deformationen bis zum Bruch. Jede Backsteinwand, sowohl die Fassadenwände wie auch die sonst unbedeutenden Innenwände, beeinflusst somit das Verhalten des Bauwerks bei einem Erdbeben wesentlich. Deshalb entstanden bei offenen Erdgeschossen infolge einzelner Mauerwerkswände grosse Unterschiede in der Schubsteifigkeit, die zu konzentrierten Beschädigungen führten. Die Ursache von Schäden, die vom Tragskelett ausgingen, sind meist durch die ungenügende Gestaltung konstruktiver Details bedingt, beispielsweise der Anschlüsse von Riegeln an Stützen (Bild 19).

Bild 19. Abscheren einer Stütze bei der Verbindung mit dem Riegel infolge ungenügender Verbügelung

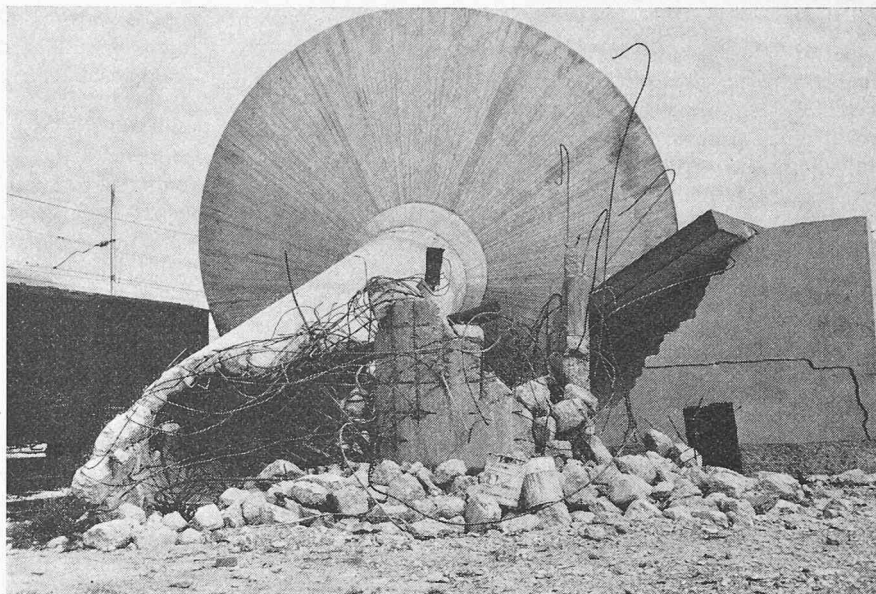
Bild 24. Umgekippter Wasserturm der italienischen Staatsbahnen im Bahnhof Gemona. Schafftuss auf eine Länge von 2 bis 3 Meter vollständig zerstört und Beton ausgebröckelt
