Zeitschrift: Schweizerische Bauzeitung
Band: 95 (1977)
Heft: 10

Artikel: Äussere Restaurierung des Zürcher Rathauses
Autor: [s.n.]
DOI: <https://doi.org/10.5169/seals-73345>

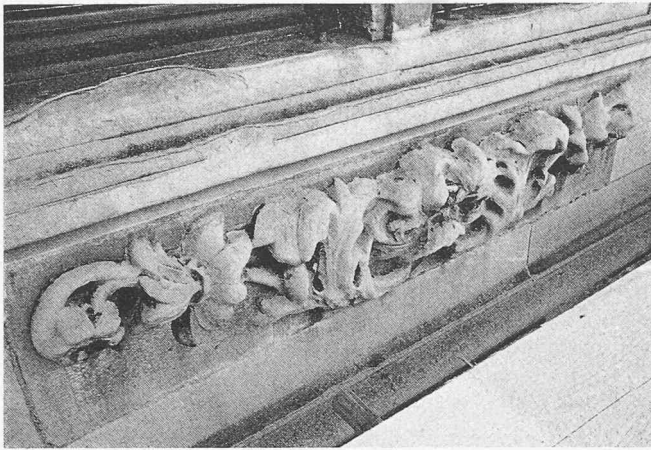
Blütengebindeornament an der Fensterbüstung vor der Restauration

Alle Originalornamente konnten gerettet werden. Durch sieben Bildhauer sind 27 zerstörte, zum Teil bereits früher fast bis auf den Grund zurückgespitzte Ornamente unter den Fenstern ersetzt worden. Vor dem Beseitigen der schadhafte Stellen wurden die Ornamente abgegossen und in Begleitung des erfahrenen Bildhauers *Willi Stadler* die Gipsabgüsse mit Lehm auf die ursprünglichen Formen aufmodelliert. Die revidierten Ornamente sowie Fotos von 1912 und 1937 dienten als Vorlagen. Nach den ergänzten Abgüssen wurden die neuen Ornamente in Sandstein erstellt.

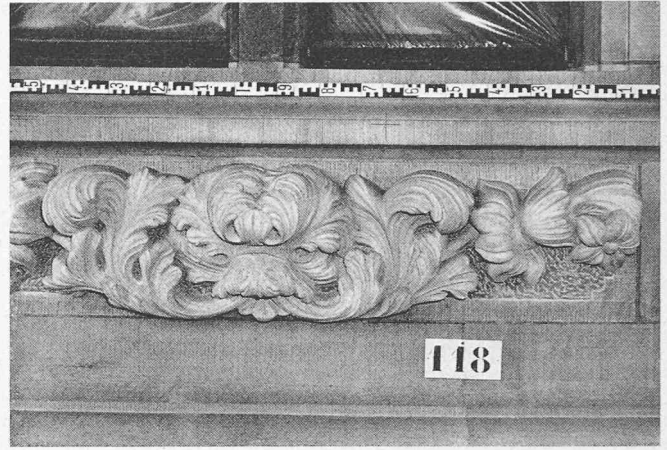
Das restaurierte Ornament, Sandstein

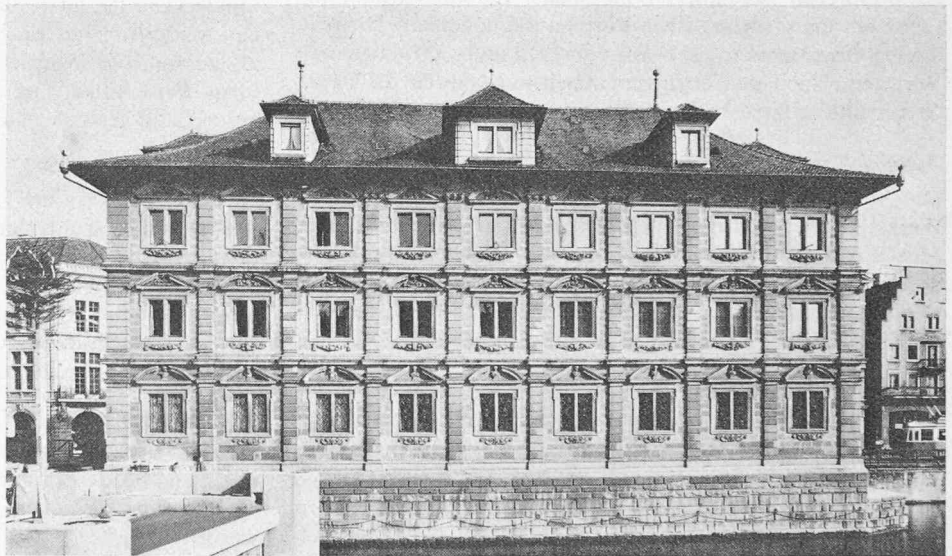
Vergleicht man den jeweiligen Sanierungsumfang und die Zeitabschnitte zwischen den früheren Renovationen, ist ein wesentlich rascher fortschreitender Zerfall erkennbar. Zusätzlich zur «klassischen» Zerstörung durch Wasser, Wind, Frost und Hitze trägt die heutige Umweltverschmutzung in hohem Masse zum Zerfall der Sandsteinbauten bei. Die in den Schmutzablagerungen (Abgase der Autos und der Ölfeuerungen usw.) enthaltenen Schadstoffe, am häufigsten *Schwefeldioxid*, werden durch Wasser in den Stein und wieder zurück an die Oberfläche transportiert (Salzwanderung genannt). Die Kristallisierung der Säuren und der gelösten Salze im Stein bewirken enorme *Volumenvergrößerungen* und damit Sprengungen in der obersten Gesteinszone (bis rd. 3 cm Tiefe). Zudem lösen die Säuren und Salze die natürlichen Bindemittel der Steine in der gleichen Zone auf. Die Folgen der Salzsprengung und der Lösungsverwitterung sind das *Absanden*, das *Absprengen von Steinschalen* und die *Rissbildung*. Sie bilden die häufigsten Schadenbilder am Rathaus.

Westseite gegen die Limmat vor der Restaurierung

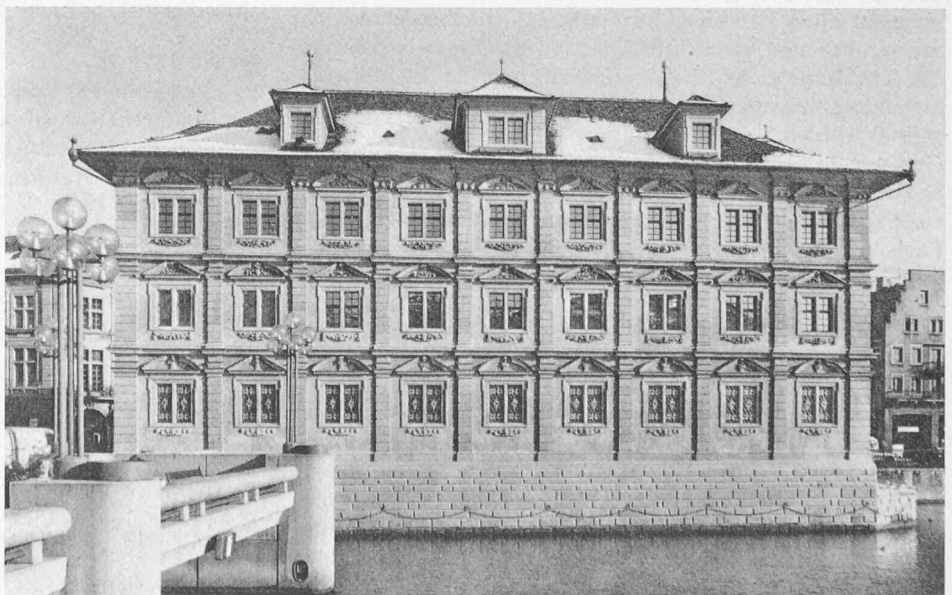
Nach der Restaurierung 1976
