Die Erdbeben im Friaul zwischen dem 6. Mai und dem 15. September 1976

Charakterisierung der Erschütterungen, Verhalten von bebengeschädigten Bauwerken bei erneuten Erdstößen

Von E. Heimgartner und E. Glauser, Zürich

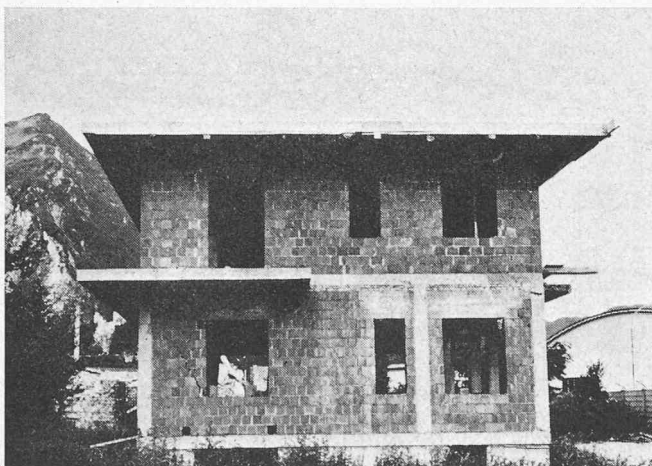
Bild 6 (nach dem 6. Mai). Links: Rohbau in Gemona mit auf drei Seiten offenem Erdgeschoss und darüberliegendem Wohngeschoss. Das Traggerüst des Erdgeschosses besteht aus Stahlbetonstützen, die auf einer Schmalseite mit Backsteinwänden ausgefacht sind. Das Obergeschoss wurde ausschliesslich in Backstein aufgemauert. Infolge der Erdbebenbelastung verdrehte sich das Gebäude im Erdgeschoss um die ausgefachte Stirnwand. Die Einspannstellen der Stahlbetonstützen in die Keller- und Erdgeschossdecke wurden stark beschädigt. Die Backsteinwände auf der Stirnseite im Erdgeschoss wurden leicht durchgerissen, das Obergeschoss blieb unbeschädigt

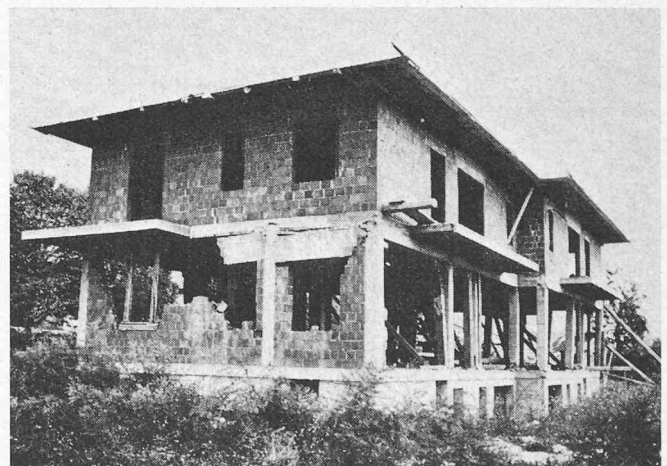
Bild 7 (nach dem 15. Sept.). Rechts: Rohbau in Gemona nach erneuter Bebenbeanspruchung. Die Stahlbetonstützen des Erdgeschosses wurden an ihren Einspannstellen vollständig zerstört, und die Verbindung wird nur noch durch die Armierung hergestellt. Die massive Abstützung im Erdgeschoss aus Holzbalken hat das Gebäude vor dem Einsturz während des zweiten Starkbebens bewahrt. Die bereits beschädigte Backsteinwand des Erdgeschosses wurde infolge Verstärkung des offenen Erdgeschossbereiches vermehrt beansprucht. Der breite Backsteinfensterposten ist herausgebrochen, und die Stahlbetonfensterstützen wurden von ihren Lagern heruntergerüttelt

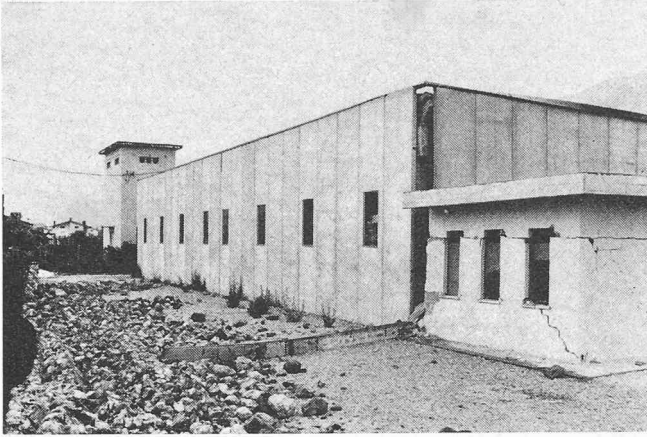
Bild 8 (nach dem 6. Mai). Links: Vorfabrizierte Halle mit Backsteinanbau in Gemona. Das Tragskelett der Halle ist unbeschädigt, dagegen wurden die Betonelemente der Seitenwand beim Aufprall an den steifen Anbau leicht eingedrückt. Die Kunststoffmasse der Wandfugen wurde infolge der grossen Verformungen zerrissen. Das Dach des Anbaues ist durch die Impulsbelastung des Anpralls infolge ungenügenden Bauwerkabstandes auf Fensterhöhe abgesichert und weggeschoben worden

durch die Zerstörung energieabsorbierender Bauteile wie Kittfugen (Bild 8, 9) erheblich verschlechtert, wodurch das Bauwerk eine kleinere Dämpfung erfuhr und unter der erneuten Bebenbeanspruchung daher grössere Verformungen erlitt. Die Gebäude mit schwer zerstörten Backsteinwänden oder Schäden an der Tragstruktur zeigten eine stark verminderte Tragfähigkeit unter erneuter Erdbebenbelastung. Die Gebäude erfuhren weitergehende Verschiebungen der zerstörten Bauteile, die oft zu lokalen Einbrüchen führten (Bild 10, 11), oder es stürzte sogar das ganze Gebäude ein (Bild 12, 13).

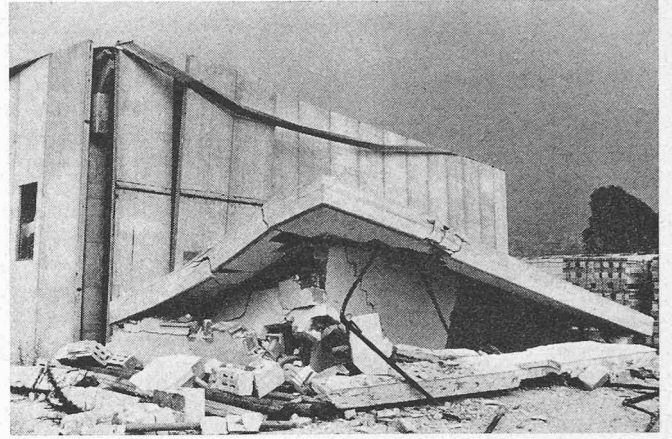
Bild 9 (nach dem 15. Sept.). Rechts: Vorfabrizierte Halle mit eingestürztem Anbau. Das Tragskelett der Halle erfuhr infolge der erneuten Bebenbelastung Schäden an den Einspannstellen der Stützen und den Auflagern der Riegel. Die Fassadenplatten der Seitenwand wurden durch den erneuten Anprall stark eingedrückt, der Anbau selber stürzte ein. Die gegenüber dem ersten Beben grösseren Verschiebungen sind auf die verminderte Struktursteifigkeit infolge der Zerstörung einer Betonhohlsteinwand und der Fassadenfugen zurückzuführen

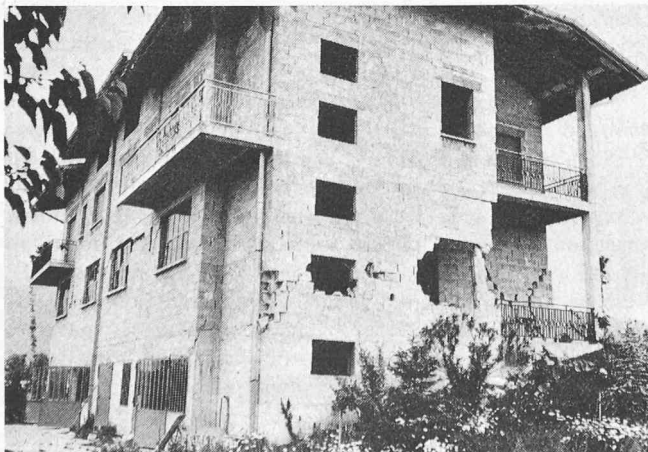
Bild 10 (nach dem 6. Mai). Links: Wohnhaus mit Werkstatt bei Artegna mit Kellergeschoss in Stahlbeton und zwei Stockwerken in Betonhohlsteinen. Die Stirnwände der Eingangsseite erlitten infolge der hohen Schubbeanspruchung kreuzförmig verlaufende klaffende Diagonalarisse, die teilweise zu Mauerwerkbrüchen führten. Die hochbeanspruchten Fensterpfosten der Längsfassade wurden stark durchgerissen

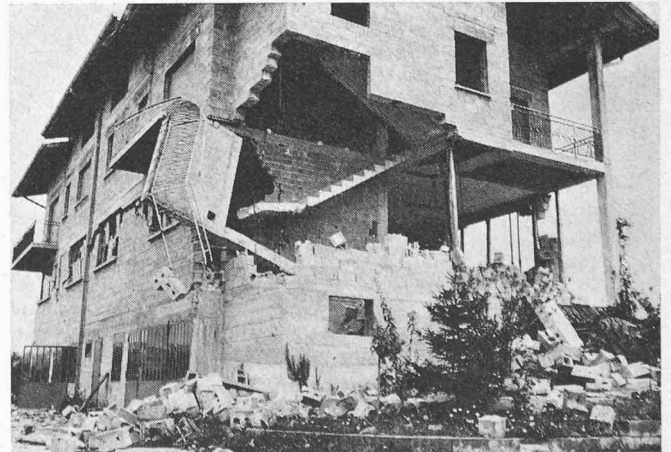
Bild 11 (nach dem 15. Sept.). Rechts: Wohnhaus mit Werkstatt bei Artegna nach erneuter Bebenbeanspruchung. Infolge der weiteren Bebenbelastung stürzte die Stirnwand im Mittelgeschoss ein. Die Tür- und Fensterpfosten der Längswände wurden zermalmt und brachen teilweise ein. Die Schubfestigkeit dieser Betonhohlsteinwände war gering, da der Mörtel in den Lagerfugen keine Verzahnung der übereinanderliegenden Schichten bewirkte

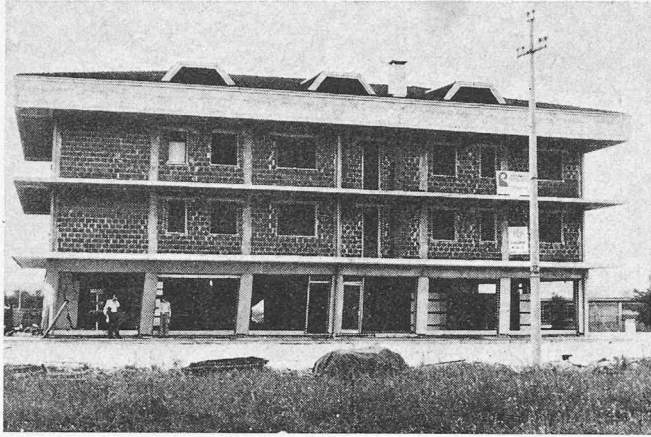
Bild 12 (nach dem 6. Mai). Links: Wohnhaus mit Verkaufslokal bei Artegna. Stahlbetonskelettbau mit Backsteinfüllwänden in den zwei Obergeschossen, im dreiseitig offenen Erdgeschoss sind nur die hintere Längswand und das Treppenhaus ausgefacht. Die Zerstörungen sind auf das Erdgeschoss konzentriert, in dem eine Drehbewegung um den Treppenhaukern mit rund 40 cm Maximalverschiebung auftrat. Die Backsteinwände des Treppenhauses wurden stark zerstört, diejenigen des Obergeschosses blieben unbeschädigt

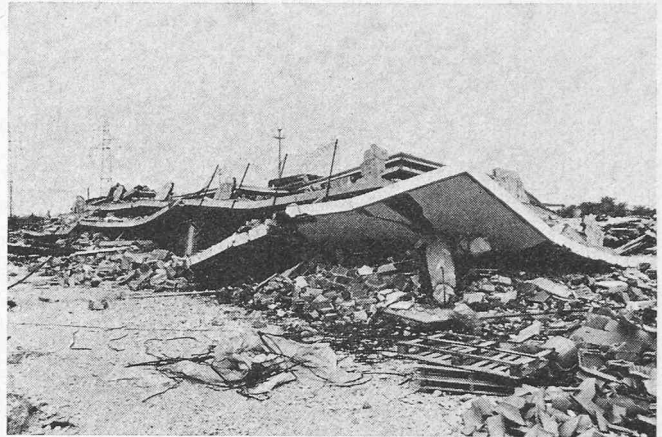
Bild 13 (nach dem 15. Sept.) Rechts: Trümmer des Wohn- und Geschäftshauses bei Artegna. Das Gebäude ist während des Bebens vom 11. Sept. 1976 im beschädigten Erdgeschoss zusammengebrochen. Durch den Aufprall stürzten auch die unbeschädigten Wohngeschosse in sich zusammen. Die zerstörten Einspannstellen der Stahlbetonstützen im Erdgeschoss sowie die durchrissenen Backsteinwände des Treppenhauses genügten nicht, die erneute starke Bebenbeanspruchung zu übernehmen. Die Fachleute hofften, das Gebäude trotz der Bedenken des Besitzers noch reparieren zu können

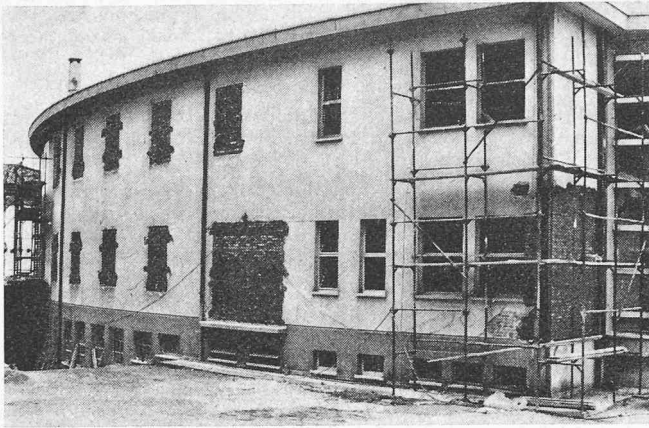
Bild 15 (nach dem 15. Sept.). Geschäftshaus SBUELZ in Tricesimo. Zur Verstärkung des Tragverhaltens wurden die Tür- und Fensteröffnungen ausgemauert. Das Schwingungsverhalten des Gebäudes wurde derart verbessert, dass bei der erneuten Bebenbeanspruchung, im Gegensatz zu den Zerstörungen während des Bebens vom 6. Mai 1976, kaum weitere Schäden auftraten

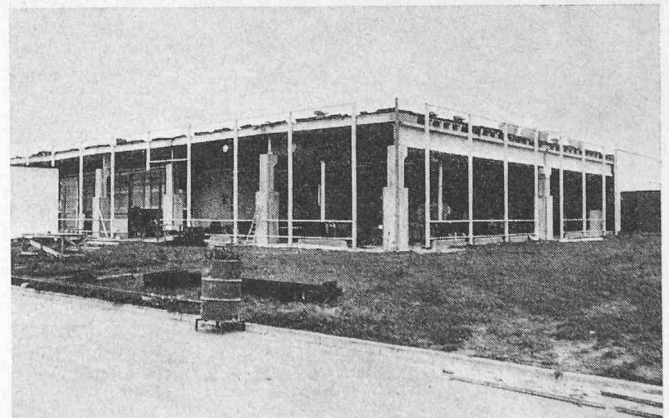
Bild 17 (nach dem 15. Sept.). Rechts: Fabrikationshalle bei Artegna, nach Reparatur ohne erneute Erdbebenschäden. Zur Verstärkung des Tragverhaltens wurden die Betonstützen mit einem 15 cm starken Betonmantel umgeben. Die Bebenbelastung wird reduziert, indem die schweren Betonfassadenelemente durch eine leichte Metallfassade ersetzt wird
