Die Erdbeben im Friaul zwischen dem 6. Mai und dem 15. September 1976

Charakterisierung der Erschütterungen, Verhalten von bebengeschädigten Bauwerken bei erneuten Erdstößen

Von E. Heimgartner und E. Glauser, Zürich

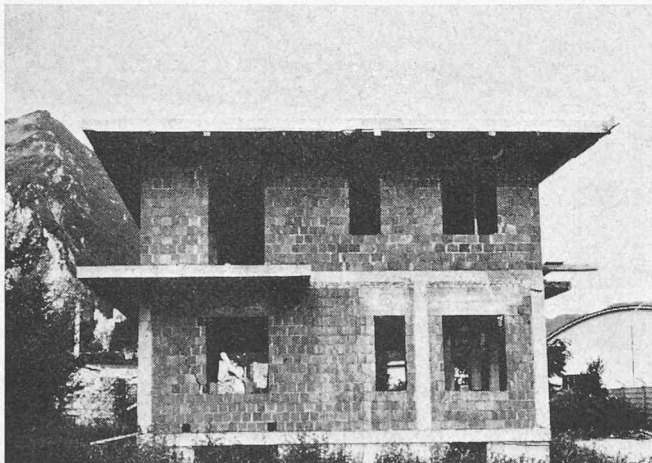
Bild 6 (nach dem 6. Mai). Links: Rohbau in Gemona mit auf drei Seiten offenem Erdgeschoss und darüberliegendem Wohngeschoss. Das Traggerüst des Erdgeschosses besteht aus Stahlbetonstützen, die auf einer Schmalseite mit Backsteinwänden ausgefacht sind. Das Obergeschoss wurde ausschliesslich in Backstein aufgemauert. Infolge der Erdbebenbelastung verdrehte sich das Gebäude im Erdgeschoss um die ausgefachte Stirnwand. Die Einspannstellen der Stahlbetonstützen in die Keller- und Erdgeschossdecke wurden stark beschädigt. Die Backsteinwände auf der Stirnseite im Erdgeschoss wurden leicht durchgerissen, das Obergeschoss blieb unbeschädigt

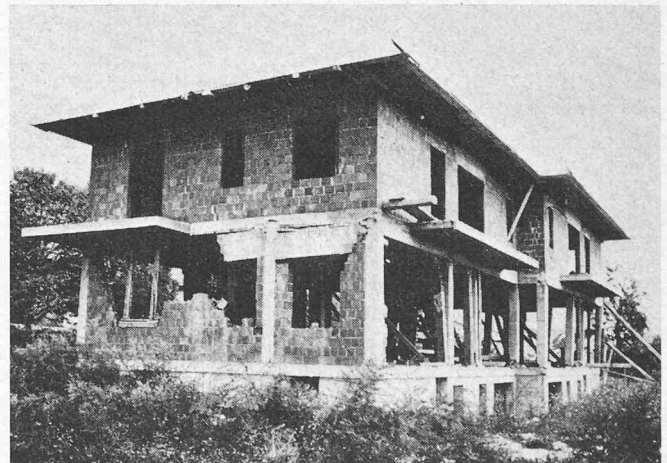
Bild 7 (nach dem 15. Sept.). Rechts: Rohbau in Gemona nach erneuter Bebenbeanspruchung. Die Stahlbetonstützen des Erdgeschosses wurden an ihren Einspannstellen vollständig zerstört, und die Verbindung wird nur noch durch die Armierung hergestellt. Die massive Abstützung im Erdgeschoss aus Holzbalken hat das Gebäude vor dem Einsturz während des zweiten Starkbebens bewahrt. Die bereits beschädigte Backsteinwand des Erdgeschosses wurde infolge Verstärkung des offenen Erdgeschossbereiches vermehrt beansprucht. Der breite Backsteinfensterposten ist herausgebrochen, und die Stahlbetonfensterstützen wurden von ihren Lagern heruntergerüttelt

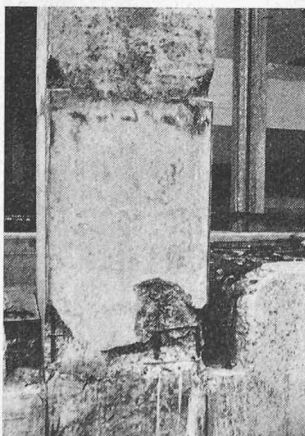
Bild 14 (nach dem 15. Sept.). Stützenfuss der Möbelfabrik Fantoni in Rivoli di Osoppo. Mit der Reparatur des durchrissenen Stützenfusses wurde eine Wiederherstellung der ursprünglichen Tragfähigkeit angestrebt. Die erneute Bebenbelastung bewirkte gleichartige Schäden wie beim ersten Erdstoss, die reparierten Einspannstellen der Stützen wurden neu durchrissen, und der Beton platzte in den höchstbeanspruchten Bereichen ab

Wiederherstellung: Bei lokal begrenzten Schäden an der Tragstruktur sowie durchrissenen Backsteinwänden wurde mit der Reparatur eine Wiederherstellung des ursprünglichen Zustandes angestrebt (Bild 14). Dadurch sollte nicht nur das Bauwerk wieder benützbar, sondern auch die ursprüngliche Tragfähigkeit gegenüber Erdbebenbelastung wiederhergestellt werden. Eine Verbesserung des Tragverhaltens war mit diesen Reparaturmassnahmen nicht beabsichtigt, der vorhandene Schutz gegenüber Erdbeben wurde als genügend beurteilt. Durch die erneute Bebenbelastung konzentrierte sich die stärkste Beanspruchung naturgemäss wieder auf die gleichen Bauteile, und es resultierten wieder gleichartige Schäden (Bild 14). Die durchgeführten Reparaturarbeiten bewirkten jedoch, dass das Bauwerk nicht weitergehende Zerstörungen erlitt und damit genügenden Schutz gegen Einsturz bot.
