Zeitschrift: **Schweizerische Bauzeitung**

Band (Jahr): **95 (1977)**

Risse bei der Mischbauweise

Von H. R. Preisig, Abteilung für Bauschäden, EMPA, Dübendorf

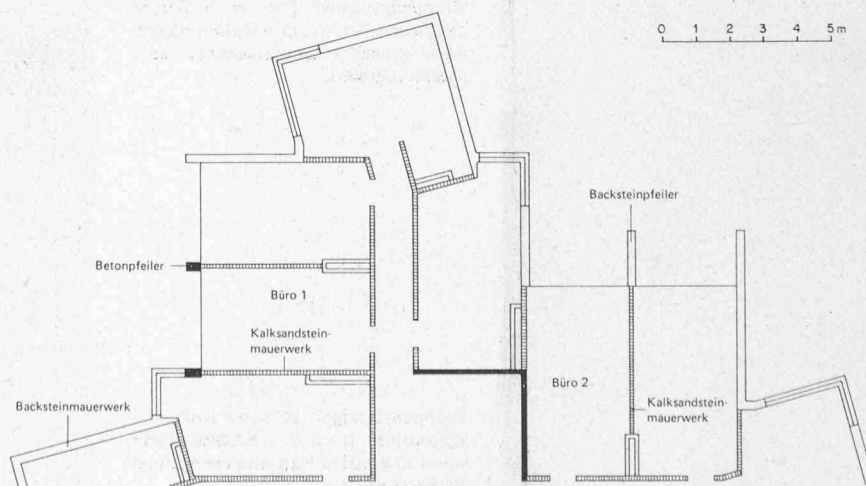
Ausschnitt aus dem Grundriss. Eingezeichnet sind die tragenden Wände und Pfeiler aus Backstein, Kalksandstein und Beton

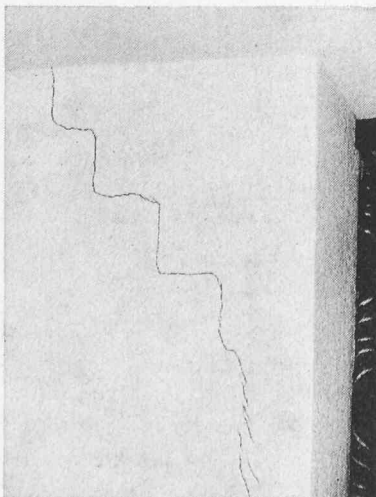
Treppenförmiger Riss in Kalksandsteinwand (links). Die Kalksandsteinwand grenzt an aussenliegendes Backsteinmauerwerk

Die Geschossdecken sind innen auf den Kalksandsteinwänden und aussen auf den Backsteinwänden und Betonpfeilern aufgelagert, d. h. auf Wänden und Stützen mit unterschiedlichem Verformungsverhalten. Unterschiedliche Verformungen ergeben sich aus:

So schwindet und kriecht beispielsweise das Kalksandsteinmauerwerk und die Betonpfeiler infolge Austrocknung und Belastung, während das Backsteinmauerwerk eher eine gegenläufige Tendenz zu Quellverformungen aufweist. Die Schwind- und Kriechverformungen der Kalksandsteinwände sowie die Quellverformungen der Backsteinwände addieren sich über die einzelnen Geschosse, wodurch die Innenwände vor allem in den obersten Geschossen durch Schubkräfte beansprucht werden. Den unterschiedlichen Bewegungen der Aussen- und Innenwände können die Betondecken nicht überall und nicht gleichmässig folgen. Dies gilt vor allem für die Zonen im Bereich zweier Materialien mit ungleichem Verformungsverhalten. Dadurch lagern sich die Betondecken vorwiegend auf dem Backsteinmauerwerk auf und entlasten örtlich das Kalksandsteinmauerwerk, wodurch beispielsweise ein freieres Schwinden der Kalksandsteinwände ermöglicht wird. Das Schwinden der Wände im obersten Geschoss wird zudem durch die geringere Auflast weniger behindert.

- dass die Risse nur in den Kalksandsteinwänden auftreten, die an das Backsteinmauerwerk anschliessen
- dass die an die Betonpfeiler angrenzenden Kalksandsteinwände rissfrei sind und
- dass die Risse vorwiegend in den Kalksandsteinwänden des obersten Geschosses auftreten.

Ähnliche Schadenfälle zeigen, dass sich die temperatur- und feuchtigkeitsbedingten Bewegungen der verschiedenen Bauteile nun auf die vorhandenen Risse in den Kalksandsteinwänden konzentrieren. Im Bereich der Risse ist deshalb, vor allem im obersten Geschoss, mit reversiblen Bewegungen zu rechnen. Eine sichere Sanierung ist darum nur durch eine Verkleidung der Risse möglich, da mit starrem Material ausgespachtelte Risse in den Wänden des obersten Geschosses in der Regel wieder auftreten.

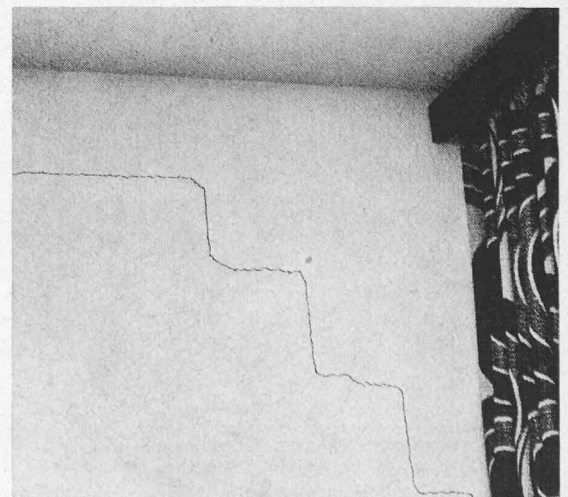
Treppenförmiger Riss in Kalksandsteinwand (rechts). Kalksandsteinwand angrenzend an aussenliegendes Backsteinpfeiler
