Autor(en): **Heimgartner, Walter / Lüscher, Hans-Jörg**

Zeitschrift: **Schweizerische Bauzeitung**

Band (Jahr): **96 (1978)**

## Umbau und Erneuerung einer Bankfiliale

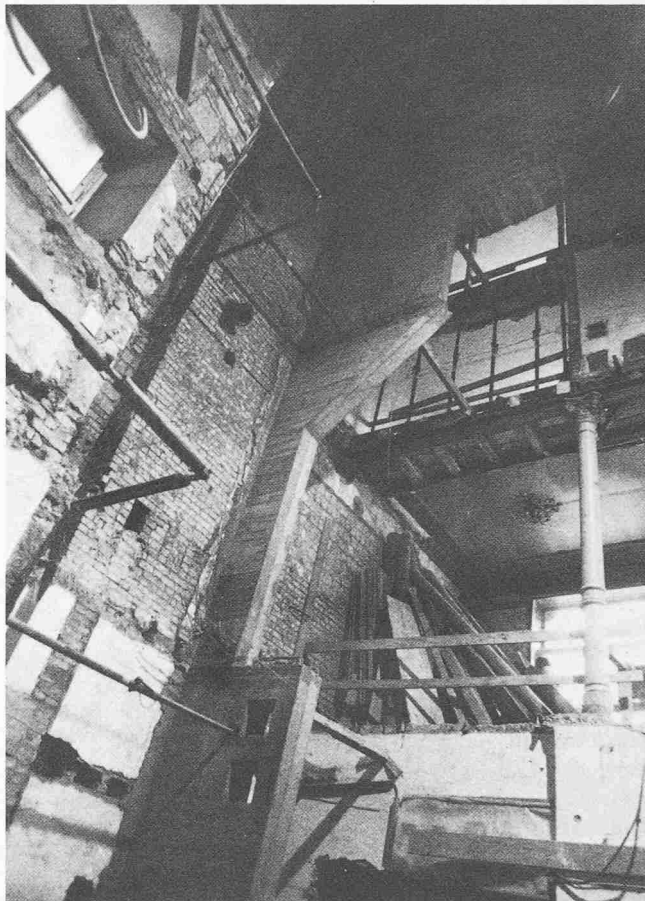
Bild 6. Kernausschnitt und neue Wandscheibe

Nach der langwierigen Sanierung der alten Tragelemente und der Lastumverteilung durch den Trägerrost im 2. Obergeschoss schritt der Kernaushub von oben nach unten zügig voran. Die bis zu 85 cm starken Fassadenmauern boten keine Stabilitätsprobleme. Einzig die Treppenhauswand sowie die

neue Wandscheibe wurden noch durch Aussteifungen gegen das seitliche Ausbeulen gesichert (Bild 6).

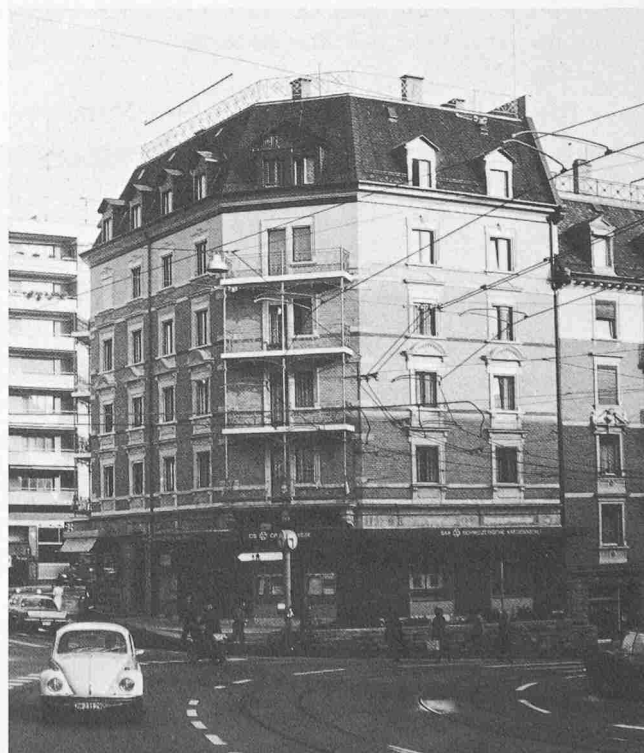
Bild 7. Strassenfassade nach der Aussenrenovation

Bei den Balkonplatten stellte sich das Problem der Erneuerung, ohne die reichverzierten Geländerfüllungen aus Schmiedeisen sowie die mittragenden Eisenstützen zu entfernen. Der bauliche Zustand der Balkonplatten war durchwegs so schlecht, dass eine Reparatur nicht in Frage kam. Auch konnte ohne das Abbrechen der alten Betonpartien zwischen den tragenden Eisenteilen der Zustand der einzelnen Profile nicht festgestellt werden. Die Freilegung der tragenden Eisenteile war denn auch aufschlussreich. Einzelne Profile waren bis auf ein dünnes, durchlöcherntes Gerippe durchgerostet und konnten ohne Kraftaufwand von Hand abgebrochen werden.

Im Zuge der inneren Umbauarbeiten wurde auch die Fassade vollständig renoviert. Der zirka 80jährige Verputz an den Hoffassaden wurde entfernt und die Fassaden neu verputzt. Die Sandsteineinfassungen der Fenster wurden weitgehend geflickt und zum Teil neu erstellt. Die Strassenfassade wurde im Einvernehmen mit der Baupolizei, bzw. mit dem Büro für Denkmalpflege, im ursprünglichen Zustand vollständig renoviert.

Alle über dem Sandsteingurt des Erdgeschosses liegenden Bauteile wie Balkone, Fenster- und Türeinfassungen, Stockwerksgurten, Sichtmauerwerk (Verblendsteine) wurden vollständig überarbeitet. Die Natursteine (Savonière und Sandstein) mussten gründlich gereinigt und geschliffen werden. Einzelne verwitterte Stücke wurden ersetzt. Die mit Verblendsteinen verkleideten Fassadenpartien wurden ebenfalls mit Hochdruck gereinigt, fehlende Steine ersetzt und nach durchgeführter Nachreinigung zusammen mit den Natursteineinfassungen mit Silikon behandelt.

- Abspriessen der untersten Balkonplatte
- Sichern der Balkongeländer an Fassade und Gerüst
- Beginn der Abbrucharbeiten des alten Betons beim obersten Balkon (Spitzarbeiten von Hand infolge der Gefahr von grösseren Abbruchteilen beim Abbruch mit Kango oder Kompressor und den damit verbundenen Schlägen auf die darunter liegende Balkonplatte)
- Ersetzen einzelner Profile, Verschweissen der Träger mit Geländerpfosten und einzelnen Querseiten, Einstreichen aller einzubetonierender Eisen mit Bojake
- Schalen der Balkonuntersicht und Einlegen einer Lage Stahldrahtnetz auf die Schalung
- Vorlegen von zirka 3 bis 4 cm Zementmörtel auf die Schalung, satt eingeklopft
- Betonieren der Balkonplatten mit Leccabeton, Auftragen eines Sikamörtel-Überzuges auf die neuerstellten Platten (Bild 7).
