Restaurierung der ehemaligen Klosterkirche Rheinau

Zeitschrift: **Schweizerische Bauzeitung**

Band (Jahr): **96 (1978)**

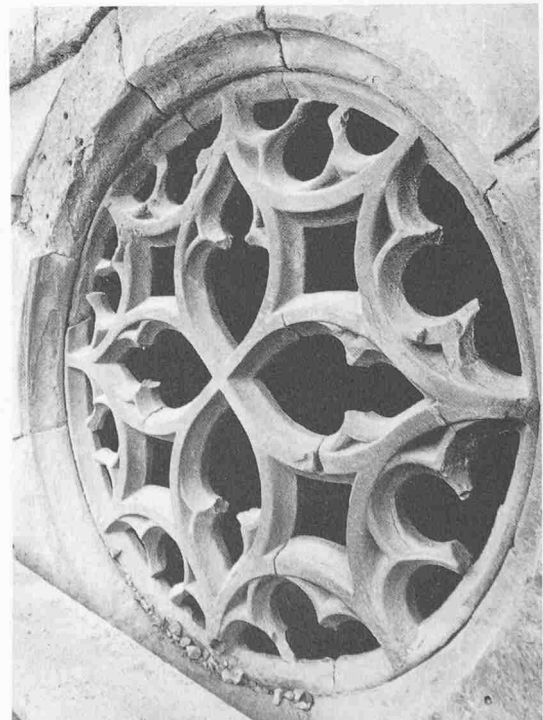
Unten: Typische Sandsteinverwitterung (Schalenbildung, Krustenbildung), vor allem an den nicht direkt vom Regen bespülten Stellen, hier am Beispiel der Erkerkonsolen. Rechts: Das stark verwitterte Masswerk aus Sandstein konnte gerettet werden vor allem durch Festigung mit Kiesel-säureester; fehlende Stellen wurden aufmodelliert mit geeignetem Mörtel
