**Zeitschrift:** Schweizer Ingenieur und Architekt  
**Herausgeber:** Verlags-AG der akademischen technischen Vereine  
**Band:** 97 (1979)  
**Heft:** 9

# Die Renovation der Bank Hofmann in Zürich

Von Dieter Nievergelt, Zürich

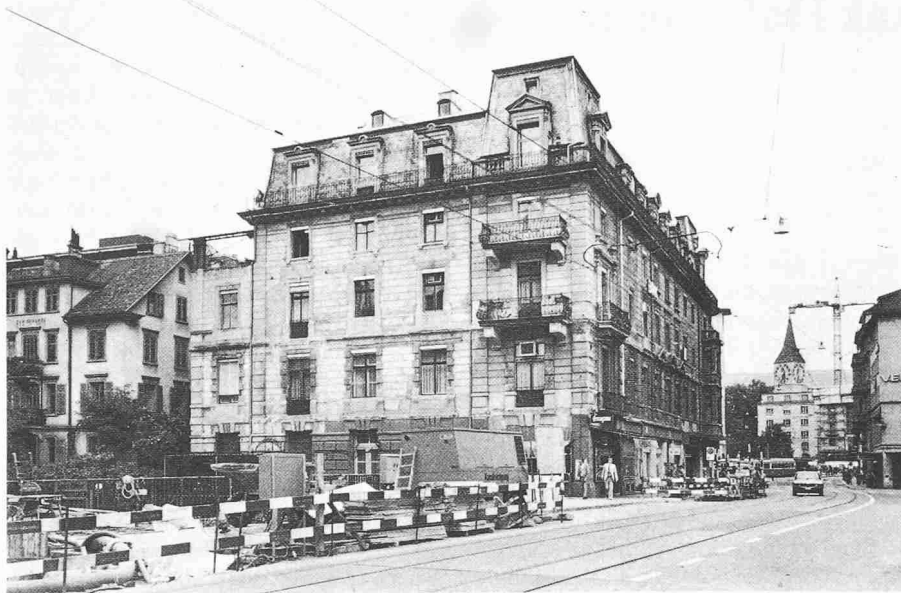
Der Bau vor der Renovation: Blick von Südwesten

malpflege aufnahm, war vom oben geschilderten Bau nur noch ein schmutziggrauer Torso vorhanden. Glücklicherweise zeigten aber alte Fotos den ursprünglichen Zustand so genau, dass eine Wiederherstellung der verlorenen Bauteile möglich war. Der unbefriedigende Zustand der Schaufensteranla-

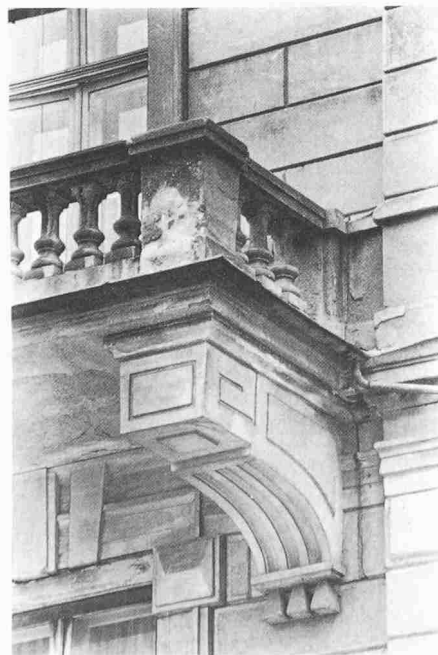
Verwitterungsschäden an Balkonen

Die Unbill der Witterung und die Luftverschmutzung hatten an den vier Häusern Ecke Bleicherweg/Talstrasse wie an allen Bauten aus Sandstein ihre tiefen Spuren hinterlassen. Mangelnder Unterhalt vor allem bei den Spenglerarbeiten (Dachgesimsen, Dachwasserablaufrohren usw.) hatte die Zerstörung weiter gefördert. Im Jahre 1947 neu gezogene Baulinien liessen nämlich einen Abbruch der Bauten als notwendig erscheinen. Bauliche Eingriffe zur Erhaltung der Attraktivität des Erdgeschosses zerstörten die architektonische Substanz und blieben im Modischen verhaftet. Als die Bauherrschaft im Jahre 1975 den ersten Kontakt mit der Denk-
