Zeitschrift: Schweizer Ingenieur und Architekt
Band: 97 (1979)
Heft: 9

Artikel: Die Renovation der Bank Hofmann in Zürich
Autor: Nievergelt, Dieter
DOI: <https://doi.org/10.5169/seals-85419>

Die Renovation der Bank Hofmann in Zürich

Von Dieter Nievergelt, Zürich

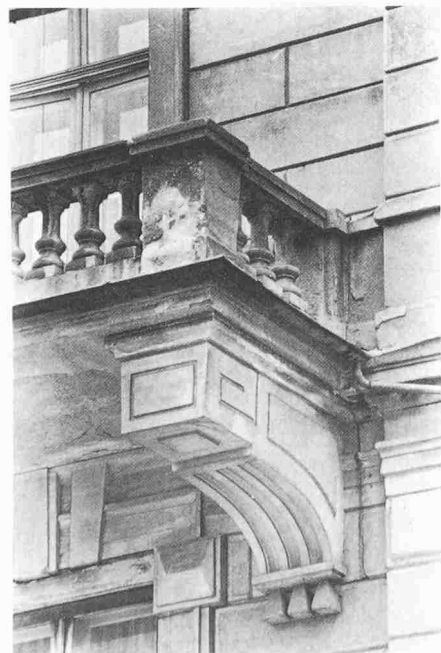
Verwitterungsschäden an Balkonen

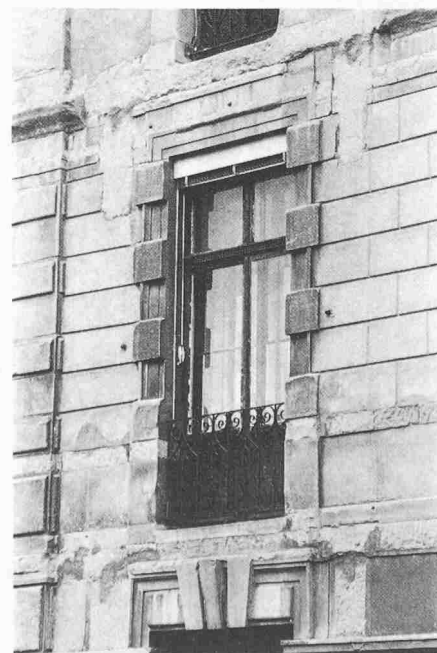
Schäden auf der Südwestseite
