Statische Sicherung historischer Bauten

Von E. Schubiger, Zürich

Kartause Ittingen

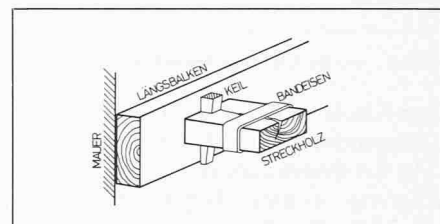
durch acht ursprüngliche, hölzerne Zugbänder miteinander verbunden. Bild 2 zeigt deren originelle Verkeilung vor den Seitenfassaden, die sich der damalige Architekt nicht scheute, als technische Massnahme zu zeigen. Als Sehenwürdigkeit bleibt sie heute sichtbar bestehen. Nach 150 Jahren wurde eine flache Stukktonne ohne Bedenken am Deckengebälk des Langhauses aufgehängt, wie dies damals üblich war. Gleichzeitig wurde 1703 dem Schiff ein breiter Chor angebaut (Bild 3). Dieser ist jedoch durch ein massiv gemauertes Kreuzgewölbe überdeckt, welches zwischen vier flankierende Bögen gespannt ist. Der Horizontalschub erzeugt eine unzulässige Exzentrizität der Mauerlast mit entsprechenden Randspannungen im Mauerwerk und Kantenpressungen der Fundamente auf den Baugrund. Ein

Bild 2. Verkeilung der Streckbalken durch das Kirchenschiff
