Bewährung von Brücken in den Schweizer Alpen

Von Edmond Rey, Bern *)

Das Verhalten der Brücken im Betrieb wird durch äussere Belastung wenig beeinflusst. Massgebend sind hingegen die Betriebsbedingungen - Winterdienst, grosse Temperaturschwankungen und die örtlichen geotechnischen Verhältnisse -, denen oft zu wenig Beachtung geschenkt wird. Die Untersuchung der in einer Anzahl Einzelfällen festgestellten Schäden wird durch Hinweise auf die Gestaltung und Ausführung von Brücken ergänzt.

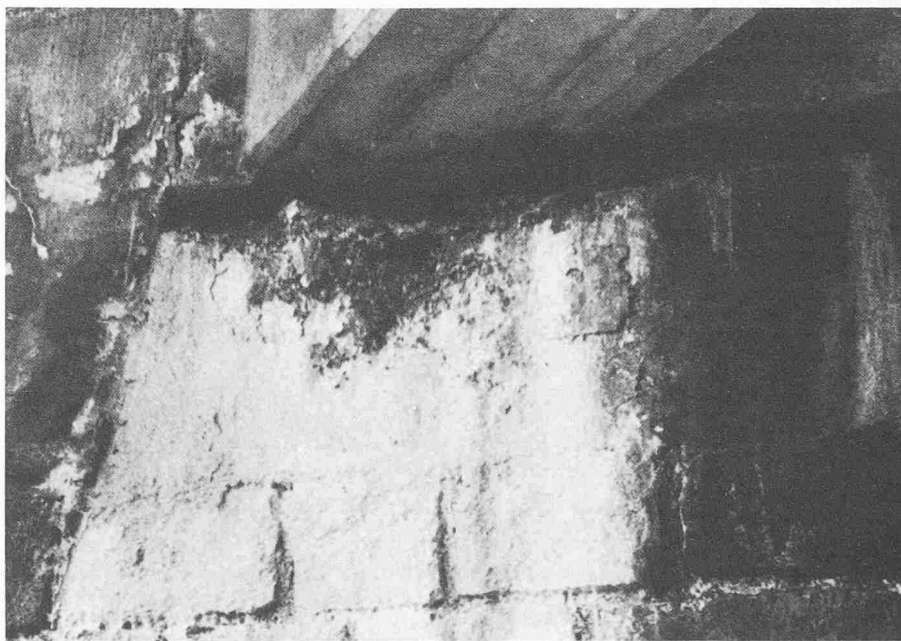
Bild 1. Schäden an der Infrastruktur. Beschädigung von Auflagerbänken, Verschmutzungen und Ausblühungen an den Mauern der Widerlager. Schäden infolge undichter Trennfugen.

Zu beachten: die Anordnung der Auflager, die überprüfbar und unzugänglich sind.

Brücke über den Suretta-Bach in Sufers, Höhe 1420 m, N 13c, Abschnitt Andeer-Splügen, Baujahr: 1959. Die Schäden sind 1972 behoben worden
