Zeitschrift: **Schweizer Ingenieur und Architekt**

Band (Jahr): **98 (1980)**

Mangelhafte Sanierung eines gerissenen Aussenwärmedämmsystems

Von H. R. Preisig, Dübendorf

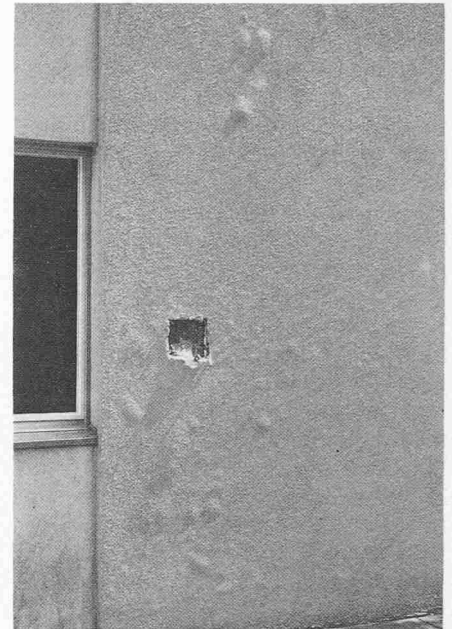
Bild 2. Saniertes Mehrfamilienhaus. Fassadenausschnitt: Blasenbildung

Etwa fünf Jahre nach der Sanierung des gerissenen Aussenwärmedämmsystems wurden im Deckputz Blasen festgestellt. Die Blasen waren vor allem bei Streiflicht zu erkennen. Sie waren unterschiedlich gross und hatten einen bis zu etwa 15 cm grossen Durchmesser. Im Bereich der Blasen hatte sich die gesamte zusätzliche Beschichtung vom gerissenen Verputz des Aussenwärmedämmsystems abgelöst. Die Oberfläche des ursprünglichen Verputzes war nass und wies einen starken Pilzbefall auf. Bei Probeöffnungen der Wärmedämmschicht zeigte sich, dass der expandierte PS-Schaumstoff durchnässt war. Durchnässt waren alle Fassadenpartien, d. h. sowohl die wettergeschützten wie auch die wetterexponierten Flächen. Der an den entnommenen Proben gemessene Feuchtigkeitsgehalt betrug minimal etwa 140 und maximal etwa 250 Masse-Prozent. An Proben der Wärmedämmschicht des nicht sanierten Hochhauses wurden zur gleichen Zeit ein Feuchtigkeitsgehalt von nur einigen Masse-Prozent gemessen.

Die Blasen zwischen ursprünglichem Verputz und zusätzlicher Beschichtung sind Auswirkungen des durchnässten Aussenwärmedämmsystems. Die Ursache dieser Durchnässung ist auskondensierendes Wasser im Bereich der Wärmedämmung infolge zu dampfdichter Schichten auf der Wandaussen-seite. Der gemessene Dampfdurchlasswiderstand dieser Schichten, bestehend aus ursprünglichem Verputz und zu-

sätzlicher Beschichtung, beträgt $18,7 \text{ m}^2 \cdot \text{h} \cdot \text{Pa}/\text{mg}$. Das ist ein etwa viermal grösserer Wert als die rechnerische Summe der Widerstände der warmseitig liegenden Schichten. Der ursprüngliche Verputz und die zusätzliche Beschichtung wirken dadurch als Dampfsperre auf der Aussen- und somit falschen Seite der Wandkonstruktion.

Die beim Mehrfamilienhaus gewählte Sanierungsart mit einer zusätzlichen Beschichtung hat sich nicht bewährt. Sie hat sich blasenartig abgelöst und zu einer Durchnässung der Wärmedämmschicht infolge Kondenswasserbildung geführt. Aufgrund dieser Erfahrungen wurde das Hochhaus mit einer hinterlüfteten Verkleidung aus Asbestzementplatten versehen. Das Aussenwärmedämmsystem des Mehrfamilienhauses muss entfernt werden, da der durchnässte PS-Schaum nicht mehr austrocknen wird. Es ist vorgesehen, das Mauerwerk aussenseitig mit einer neuen Wärmedämmschicht und einem hinterlüfteten Witterungsschutz zu verkleiden.

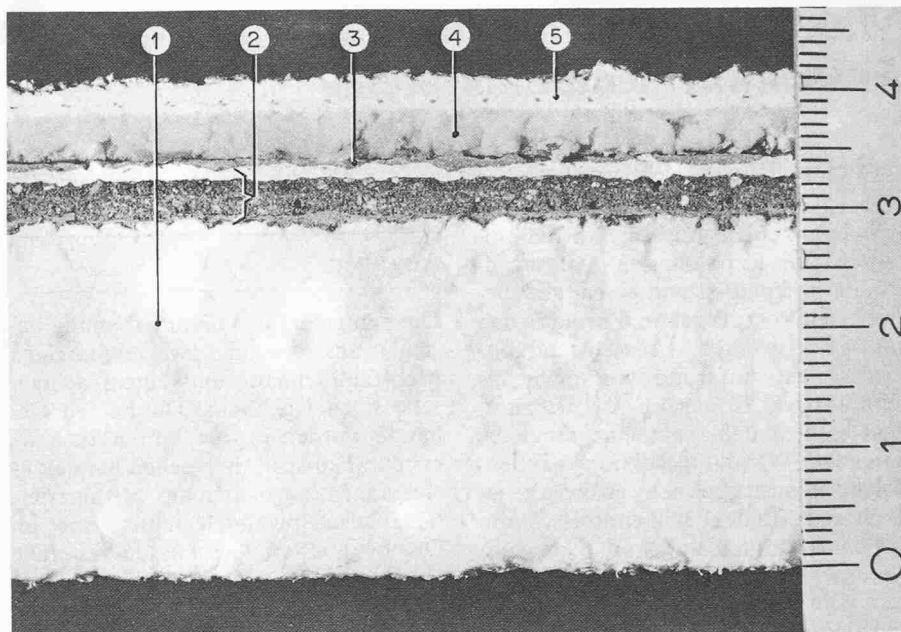
Bild 3. Querschnitt durch das Aussenwärmedämmsystem.

Schicht 1: Wärmedämmschicht
 Schicht 2: Ursprünglicher Verputz
 Schicht 3: Klebemasse
 Schicht 4: Deformationsschicht
 Schicht 5: Verputz

} zusätzliche Beschichtung
