Zeitschrift: **Schweizer Ingenieur und Architekt**

Heft 50: **Zur Eröffnung des Seelisberg-Strassentunnels**

Die Hangsanierung im Bereich des Lehnviaduktes Beckenried

Von Bruno Boffo, Stans

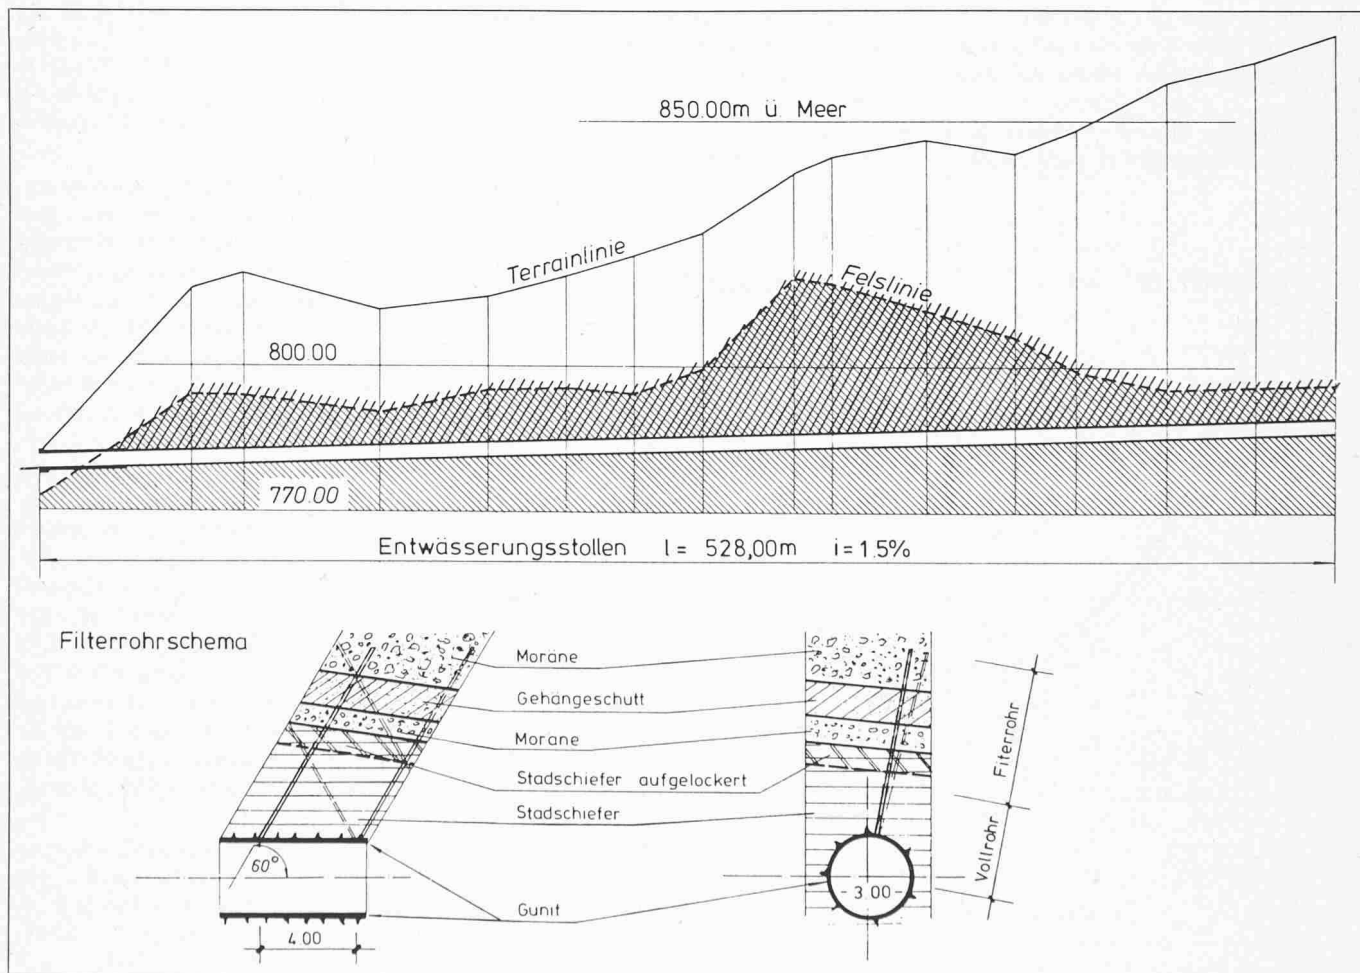
Bild 6. Entwässerungsstollen Ischenwald. Längsschnitt

Ein Problem ganz besonderer Art musste für die Sicherung einer rund 250 000 m³ umfassenden, in ständiger Bewegung sich befindenden, völlig durchnässten Hangrutschmasse oberhalb des Bachlaufes H/Erlisbach im Ischenwald bewältigt werden. Die Bedrohung durch diese gewaltige Rutschmasse für die Nationalstrasse (Schachtfundationen des Lehnenviaduktes) ist enorm. Der Vorschlag des Geologen, im Fels unter dieser Masse einen Stollen zu bohren und aus diesem heraus einen Schirm vertikaler, leicht geneigter Fil-

terrohrbohrungen auszuführen, musste man wohl als teure, aber einzige Möglichkeit ernsthaft in Betracht ziehen. Auf Grund verschiedener Varianten entschied man sich für einen rund 500 m langen Stollen mit \varnothing 300 cm (Bilder 6 und 7).
