Die Restauration des Thursteges zwischen Bussnang und Weinfeld

Von Rudolf Schlaginhaufen, Frauenfeld

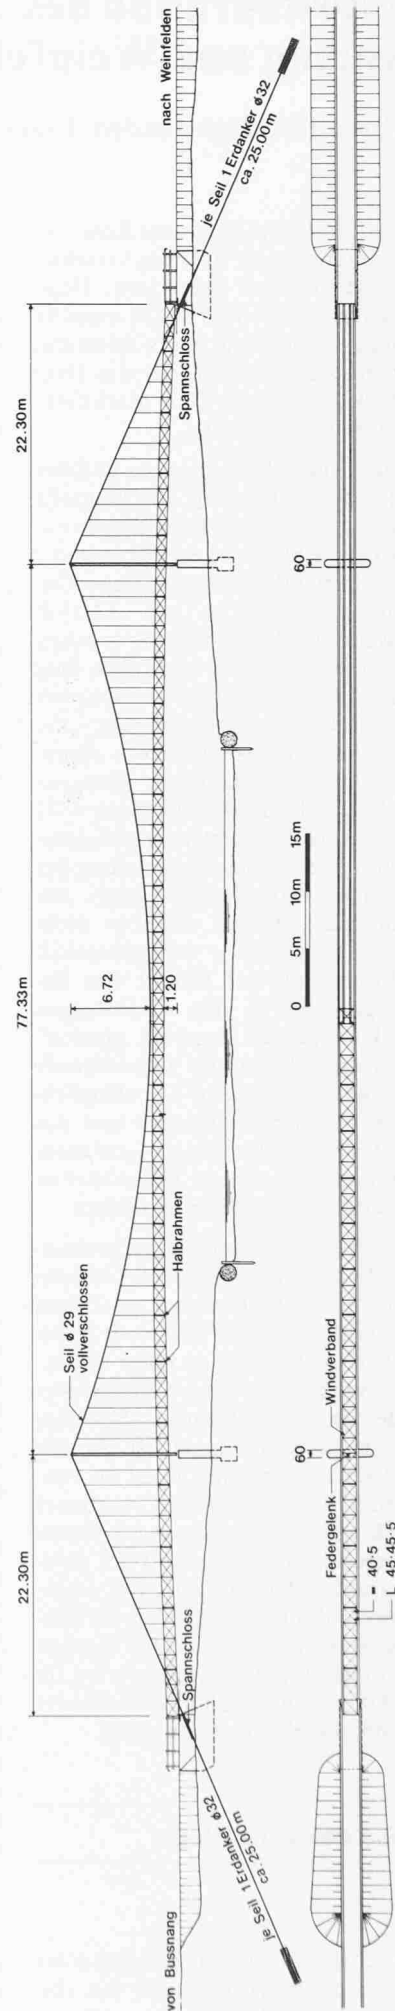
Bild 2. Aufriss und Grundriss des restaurierten Sieges

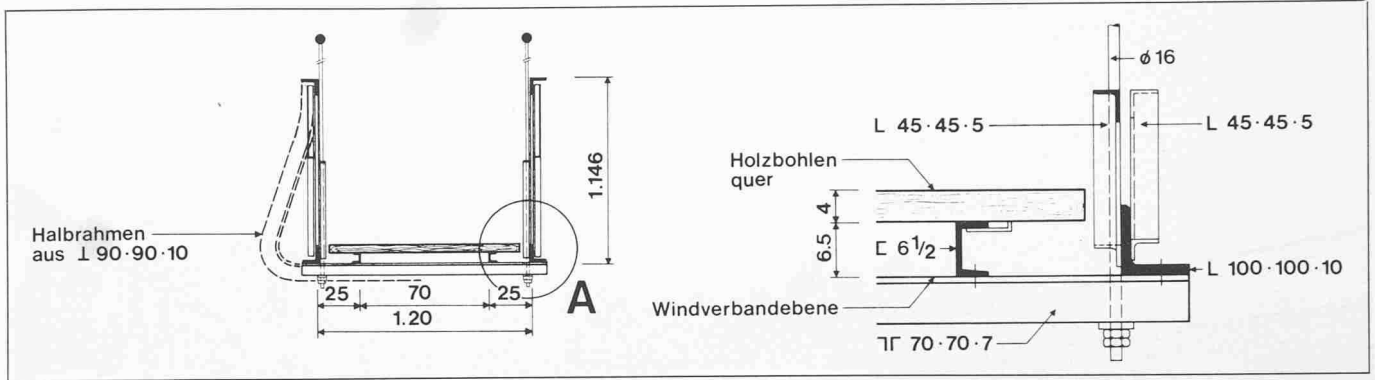
Bild 3. Querschnitt und Detail A des restaurierten Steges

Bei der Gestaltung des Stegquerschnittes (Bild 3) wurde besonders auf eine gute Entwässerung und unterhaltsarme Konstruktion geachtet. Als Belag wurden wiederum die preisgünstigen Holzböhlen vorgesehen, jedoch auf Längsträgern mit einem Fugenabstand quer verlegt.

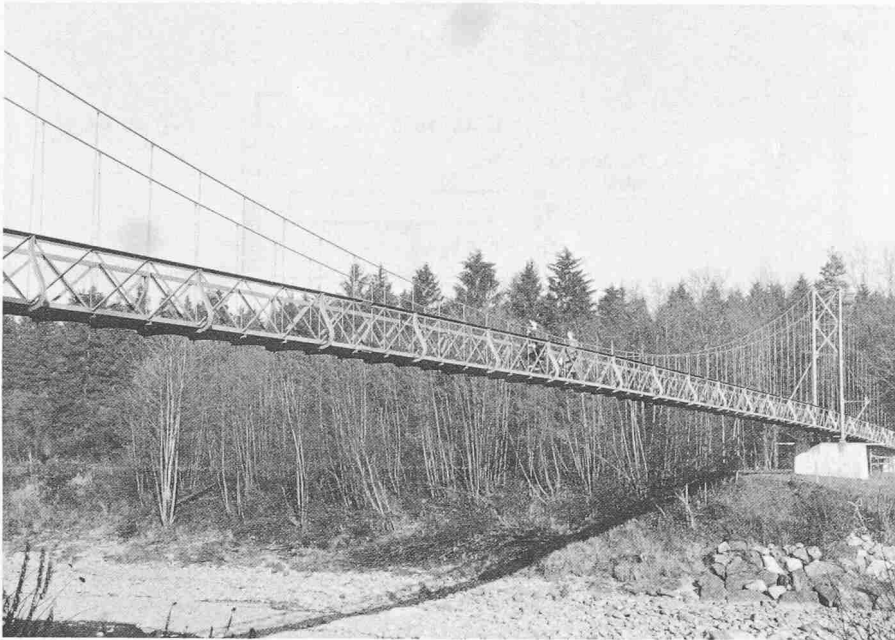
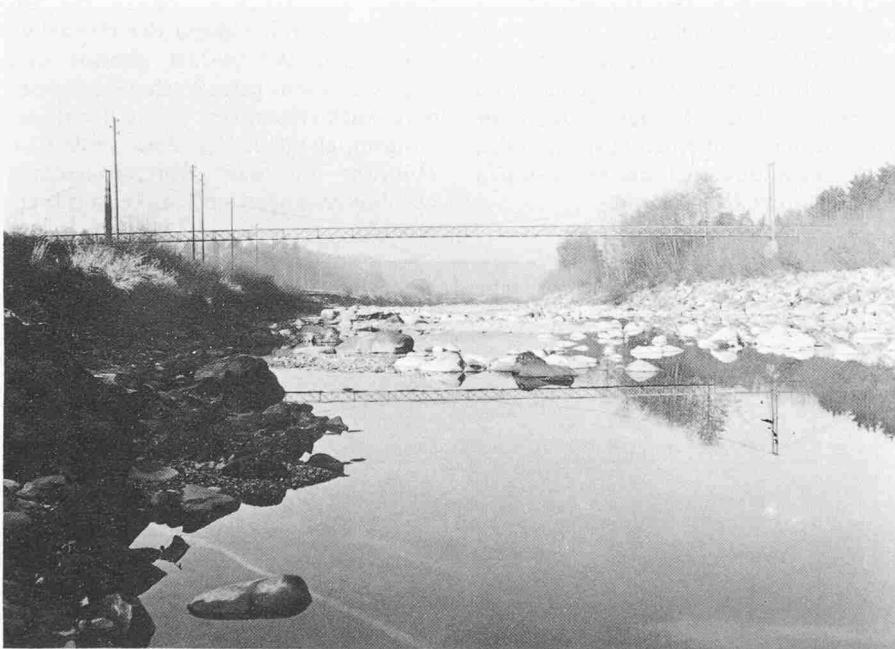
Bild 6. Der «Gangelisteg» nach der Restauration

Die Revisionsarbeiten begannen im Frühjahr 1979. Der Steg wurde – mit viermonatiger Verspätung wegen eines Unfalls – auf Weihnachten desselben Jahres dem Publikumsverkehr wieder geöffnet (Bilder 6 und 7). Gewisse Fertigstellungsarbeiten an den Widerlagern und dem Korrosionsschutz wurden im Jahre 1980 vorgeommen.

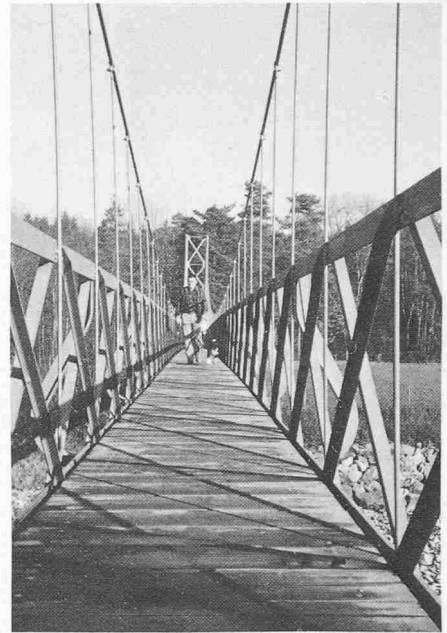
Bild 7. Blick über den Steg
