# Zentrales Ersatzteillager der Ford-Werke AG in Köln-Merkenich

Zeitschrift: **Schweizer Ingenieur und Architekt**

Band (Jahr): **99 (1981)**

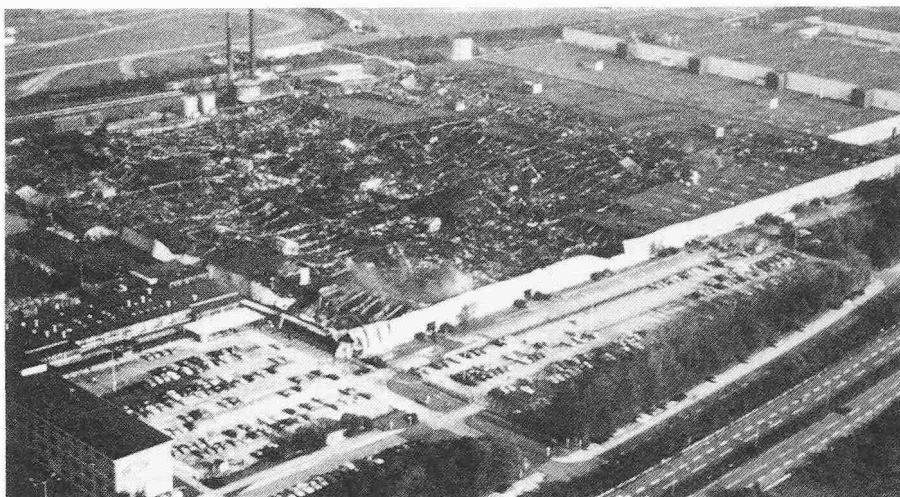
richtungen als auch einen beachtlichen Betriebsunterbrechungsschaden verursachte. Insgesamt wurde von der 109 000 m<sup>2</sup> grossen Lagerhalle eine Fläche von 75 000 m<sup>2</sup> (Bauabschnitte 1 und 2) vollständig zerstört. Die Höhe des Sachschadens überschreitet 500 Mio DM.

Das vollständig zerstörte Ersatzteillager
