Zeitschrift: Schweizer Ingenieur und Architekt
Band: 100 (1982)
Heft: 22

Artikel: Überwachung und Unterhalt von Kunstbauten
Autor: Woywod, Ernst / Milosavljevic, Miodrag / Lazic, Branislav
DOI: <https://doi.org/10.5169/seals-74815>

Überwachung und Unterhalt von Kunstbauten

Von Ernst Woywod, Miodrag Milosavljevic und Branislav Lazic, Aarau

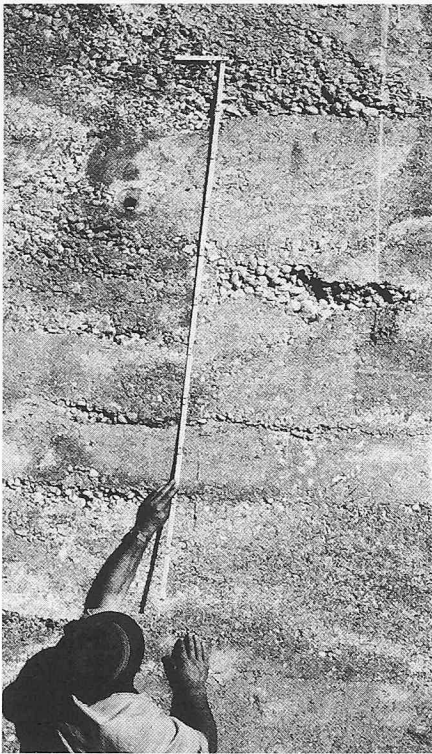
Bild 2. B-065 Hochbrücke Baden, Pfeiler. Schlecht verdichteter Stampfbeton. Man erkennt die eingebrachten Schichten. Foto EMPA 57492/15a (Bild 2 und 3 aus EMPA-Bericht Nr. 69 082 vom Okt. 69)

Bei allen Schäden an Betonkonstruktionen spielt die *Betonqualität* eine wesentliche Rolle. Äussere Kiesnester und Porosität werden durch ein geübtes Auge leicht erkannt (Bild 2). Durch Abklopfen mit dem Hammer oder Ritzen mit einem scharfen Gegenstand erhält man ein erstes grobes Bild. In Zweifelsfällen wird die Festigkeit mit dem Prüfhämmer gemessen.

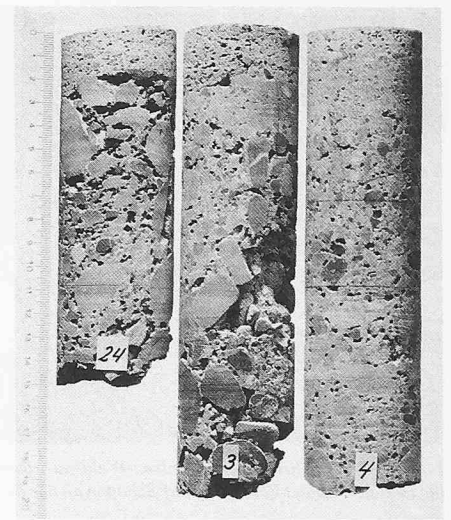
Bild 3. B-065 Bohrkern aus Stampfbeton, Baujahr 1925. Foto EMPA 57751

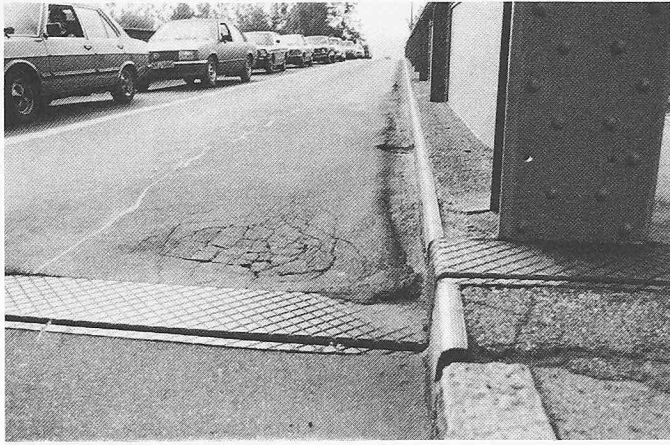
Bild 4. B-003 Rheinbrücke Koblenz-Waldshut. Rosettenförmige Risse im Belag deuteten vor der Sanierung auf Schäden an der Betonoberfläche

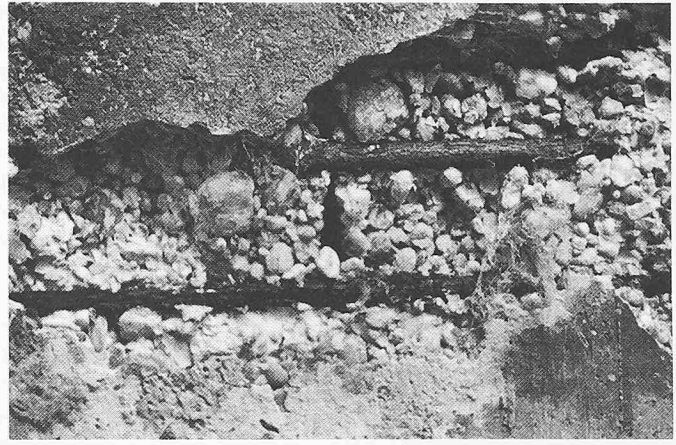
Bild 6. Zu geringe Überdeckung und mangelhafte Betonqualität führen zu Abplatzungen infolge Rosten der Eisen

Erreicht die Karbonatisierung die Eisen, so beginnen diese zu rosten, wobei das erheblich zunehmende Volumen den Beton absprengt. Beim Abklopfen des Betons lässt sich dann ein hohler Klang feststellen. Lässt sich der Beton schon in Schollen abschlagen oder fällt er von selbst herunter, wird eine Reparatur meist schwierig und Abbruch und Neubau sind oft unvermeidlich (Bild 6).

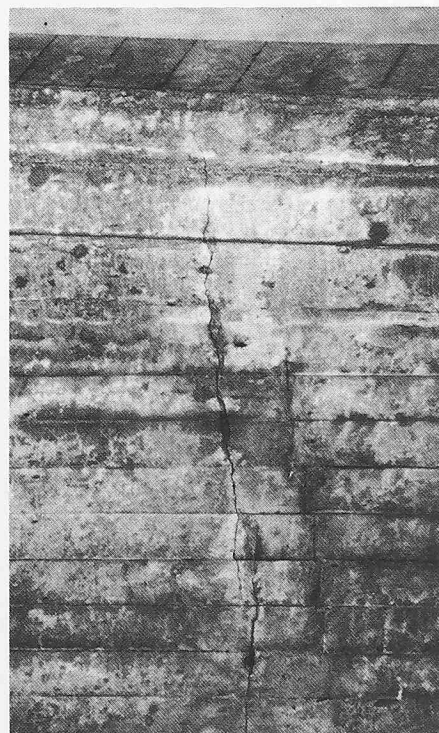
Bild 5. Risse in der Konsole einer Überführung über die N3 bei Rheinfelden. Ansicht von unten

Da die Bedeutung von *groben Rissen* am Bauwerk (Bild 5) meist nicht ohne weiteres beurteilt werden kann, sind diese zunächst alle aufzunehmen und die Rissbreite zu messen.

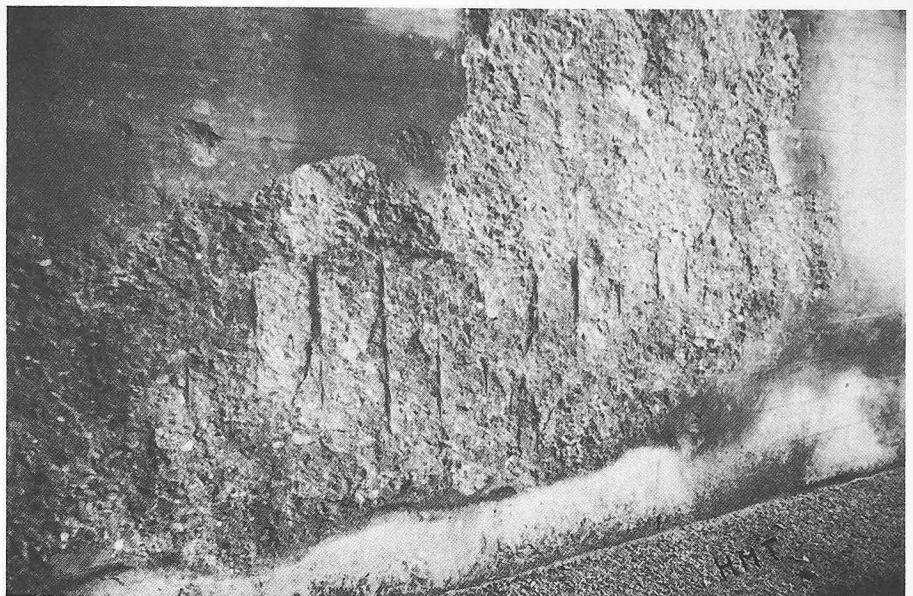
Bild 7. So sahen die Wände einer Unterführung unter der N3 in Rheinfelden nach dem Brand eines dort abgestellten Heuwagens aus

In beiden Fällen musste der zerstörte Beton entfernt und durch neuen Torcretbeton (Spritzbeton) ersetzt werden. Beim Betonrahmen der Autobahnbrücke wurden zudem die entstandenen Risse mit einer Gelmasse (Bild 17) injiziert, der 10 cm starke Betonbelag entfernt und durch eine Dichtung mit bituminösem Belag ersetzt.

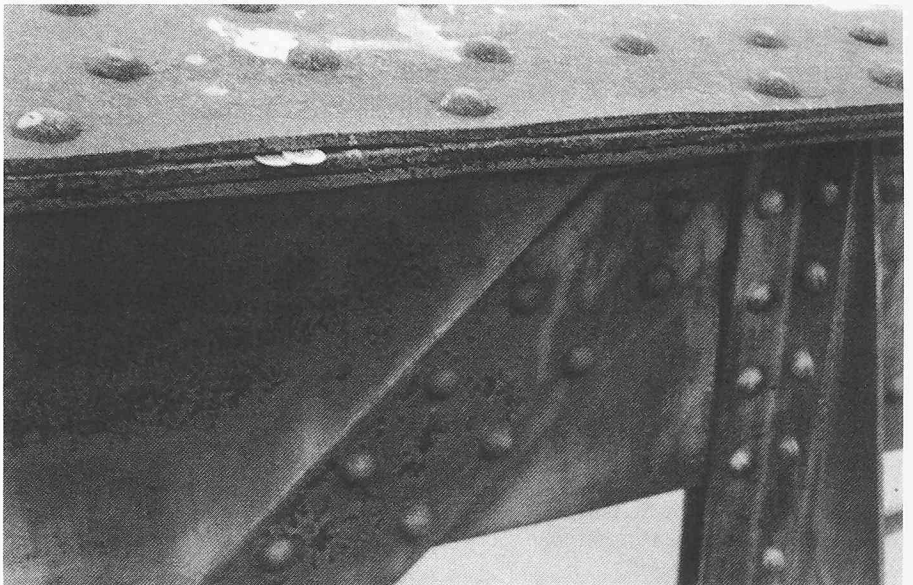
Bild 8. B-001 Stahlfachwerkbrücke über den Rhein, Kaiserstuhl. Rostschäden mit Unterrostung der Lamellen infolge zu grosser Nietabstände

Sind *bei genieteten Lamellenpaketen* der Zug- bzw. Druckzone die Nietabstände zu gross, kann sich zwischen den einzelnen Flachstählen Rost bilden (Bild 8). Dadurch «quellen» die Gurten durch die etwa 6fache Volumenvergrös-

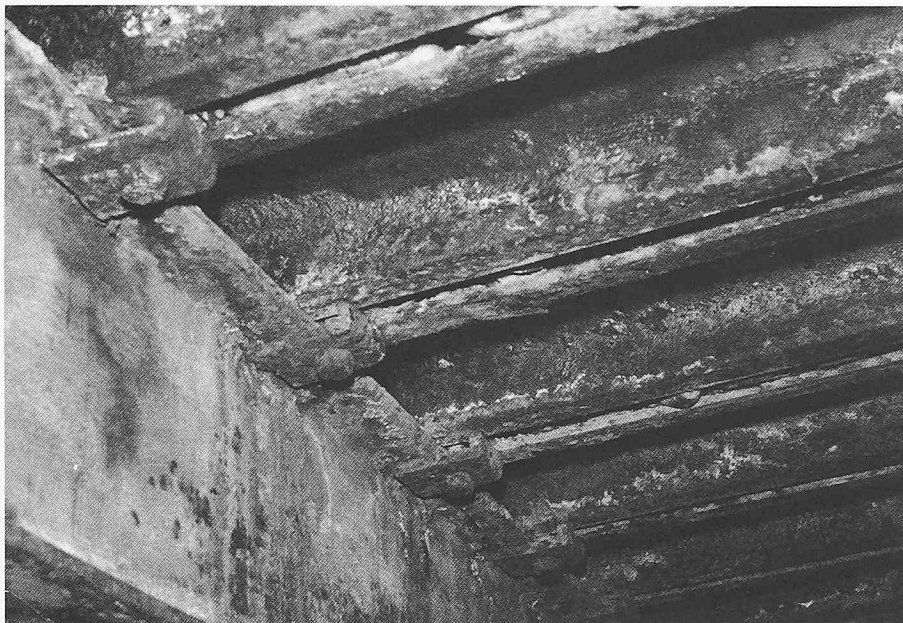
Bild 9. B-001, Verrostete Zoreisenfahrbahn. Untersicht, mit Längsträger (links)

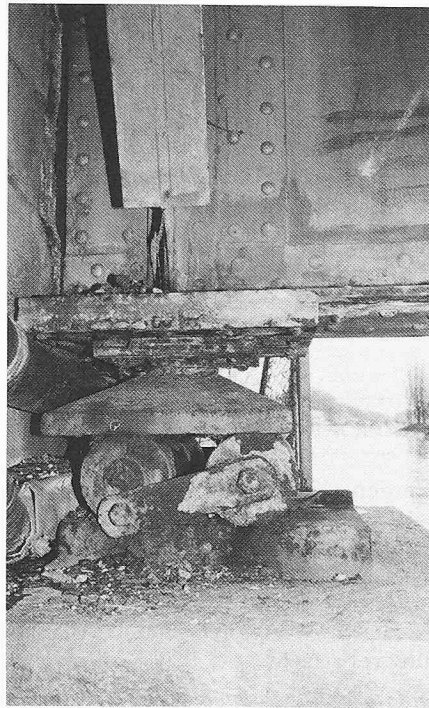
den auf. Beispielsweise muss die Stellung revidiert werden (Bild 12), oder Neoprenlager verspröden und müssen ausgewechselt werden. In einigen Fällen wurden Töpfe, bei denen Plastikdichtungsringe verwendet worden waren, undicht. Auch sind Mängel infolge Verschieben oder Verschleiss von Teflonschichten aufgetreten.

Bild 12. Diese Lager müssen dringend gerichtet und in Ordnung gebracht werden (Reussbrücke B-055, Mellingen)

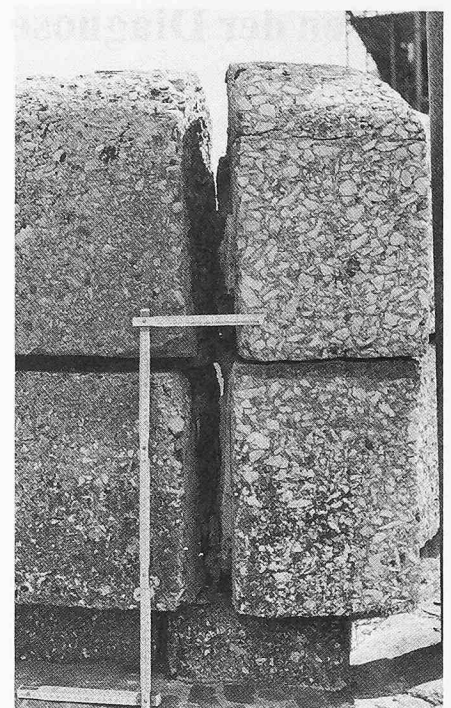
Bild 13. Aus Betonsteinen gemauerte Bogenbrücke B-004, Laufenburg. Durch Zusammenwirken mit dem Bogen verschobene Brüstungen

und pflegen. Obwohl diese häufig ähnlich massiv aussehen, können die Tragreserven gering oder durch die neuen Lasten erschöpft sein. Auch wurden die Bogenbrücken seinerzeit wie z. B. die Rheinbrücke Laufenburg (Objekt B-004) ohne Dichtung der meist ursprünglich als Schotterstrasse ausgebildeten Fahrbahn ausgeführt. Bei dieser aus Betonsteinen 1911 durch Maillart erbauten Brücke sind zudem infolge Zusammenwirken Brüstung/Bogen starke Verschiebungen (Bild 13) der Brüstungssteine aufgetreten. Sie wird

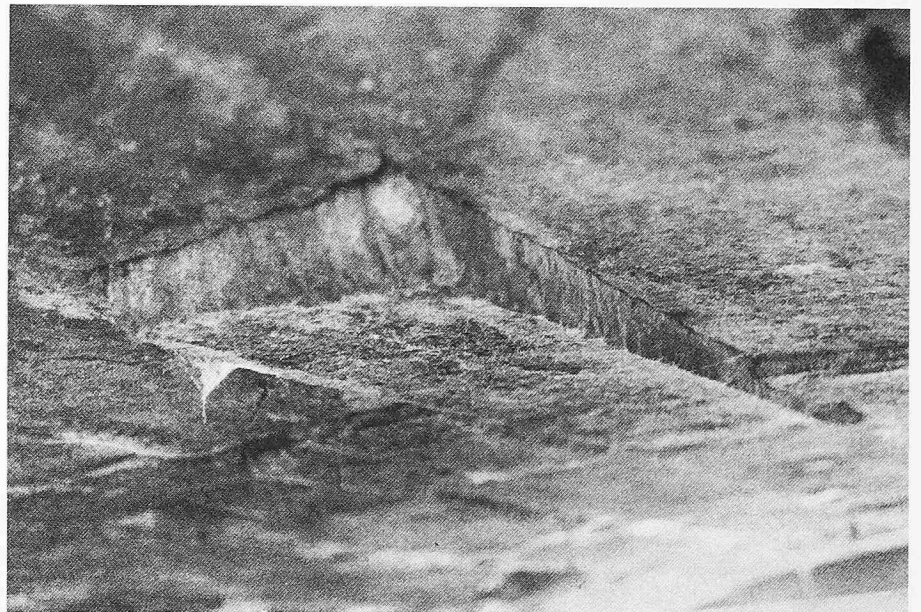
Bild 14. B-582 Aabachbrücke, Lenzburg. Infolge geringer Überdeckung und schlechter Vermörtelung wurde ein Stein im Scheitel um etwa 6 cm herausgedrückt

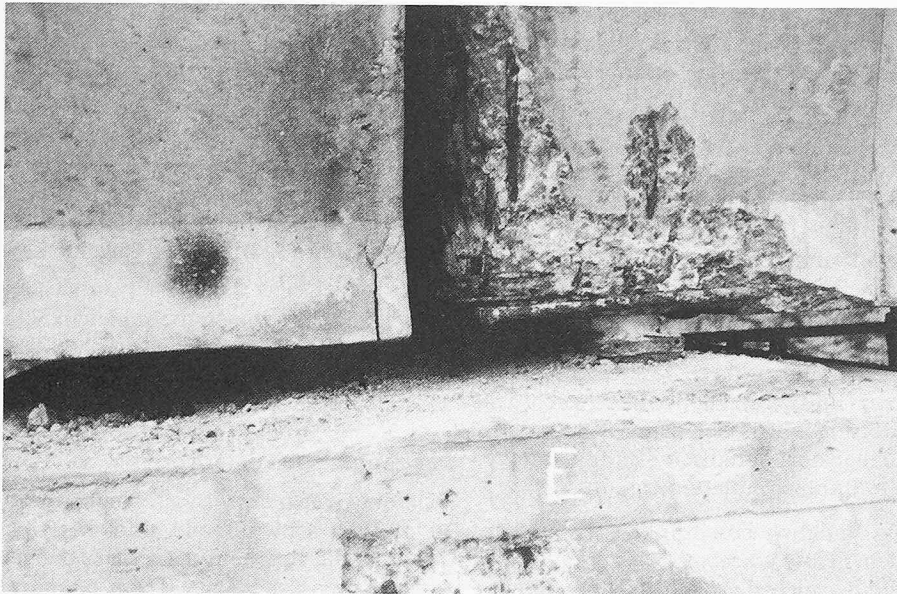
Bild 21. N1/403 Bünztalviadukt. Auflager der Fertigteilträger auf dem Pfeiler. Abplatzungen infolge von geringer Eisenüberdeckung und angerostete Lager (1981)

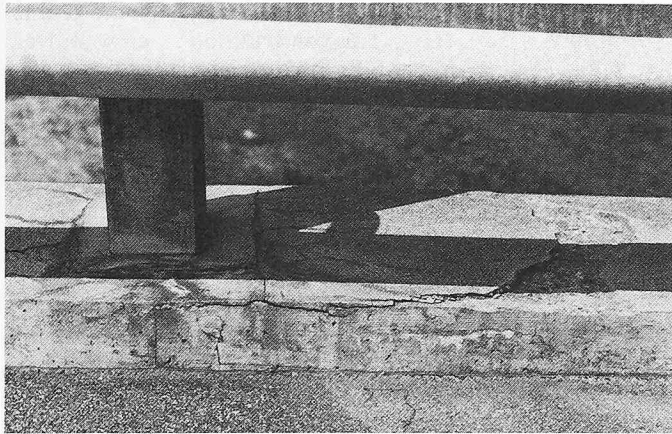
Bild 22. B-731, Brücke über T5, Hunzenschwil. Risse und Betonabplatzungen am Brückenkonsolkopf. Zustand 1980

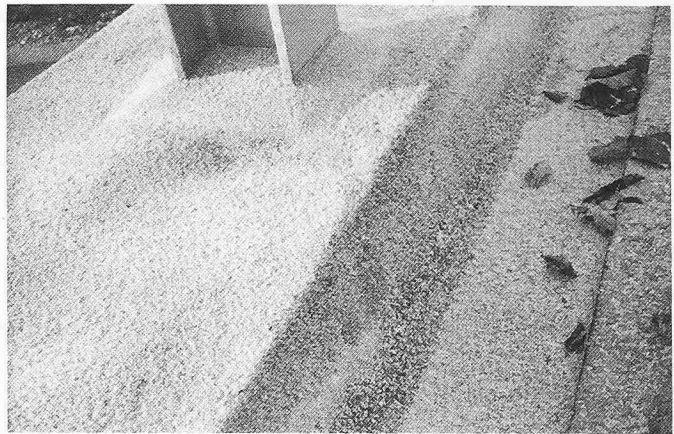
Bild 24. B-731. Fertig sanierter Konsolkopf mit Beschichtung

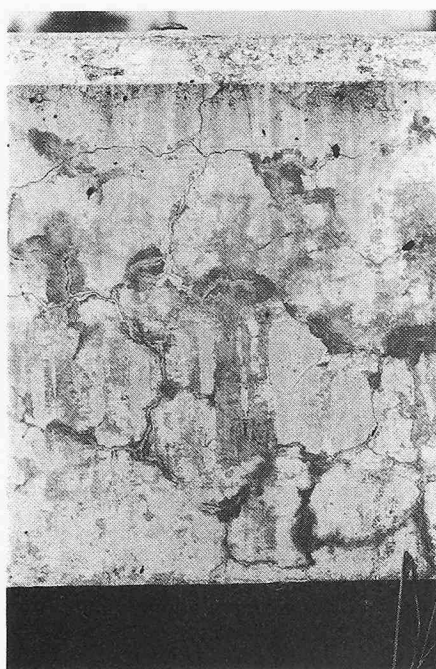
Auf den horizontalen und vertikalen Betonflächen der Konsolköpfe zeigte sich ein umfangreiches *Netz von starken und feinen Rissen* (Bild 23). Allein aufgrund der statischen, konstruktiven und ausführungstechnischen Überlegungen über den Verlauf, die Form und Rissstärke konnten die Ursachen der übermässigen Risseerscheinungen

Bild 23. B-731. Netzartige Risse an der Aussenseite des Konsolkopfes. Zustand 1980

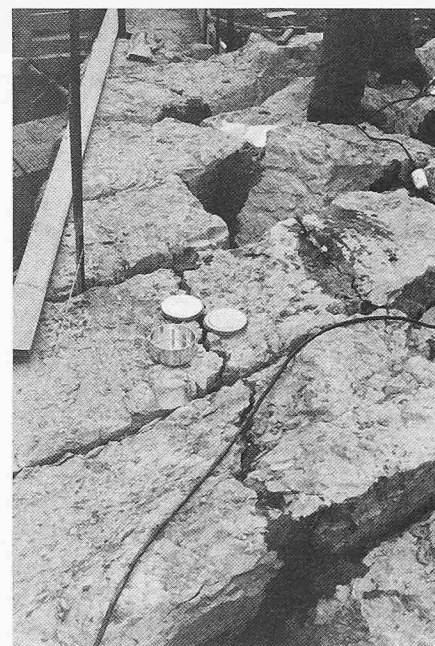
Bild 26. B-414. Risse und Fugen in den abgedeckten Kalksteinen des Gewölbes

- Die Fugen wurden gereinigt und anschliessend mit einem kunststoffmodifizierten Spezialmörtel von oben ausgegossen,
- die Risse in den einzelnen Bruchsteinen wurden mit reinem Epoxydharz sorgfältig ausgegossen (Bild 26),
- vereinzelte Abplatzungen an der Oberfläche der Kalksteine wurden mit einem Spezialmörtel ausgeflickt,
- zwecks Verhinderung einer weiteren Verwitterung der unteren Partien in-

folge eindringender Feuchtigkeit (Bachbereich, Nebel) wurde die ganze Aussenfläche inkl. Fugen der Steinkonstruktion mit einem wasserabstossenden Produkt imprägniert.

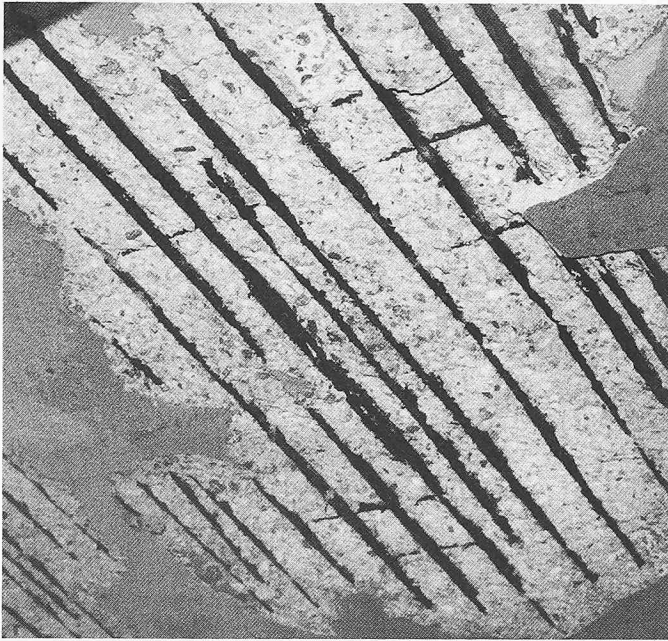
Bild 27. B-003 Rheinbrücke Koblenz-Waldshut. Nach Abklopfen abgeplatzter Beton. Die Untersicht der Fahrbahnplatte war hier um 1970 beschichtet worden

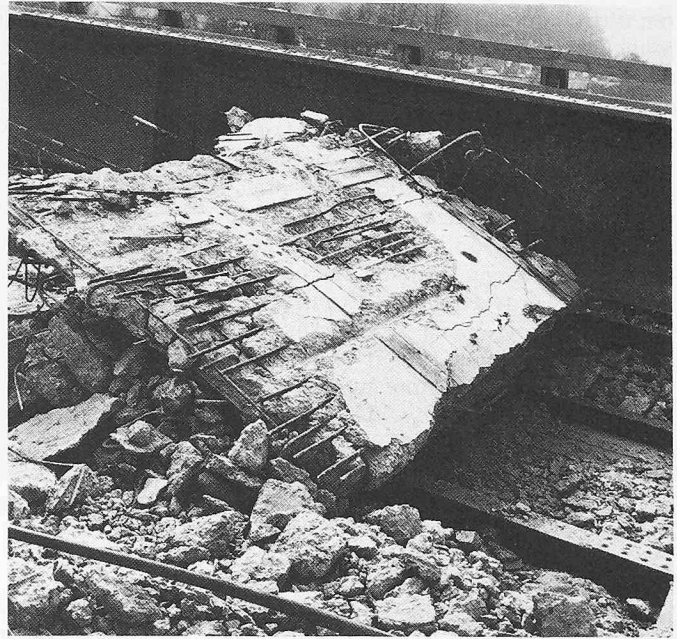
Bild 29. B-003. Die beim Abbruch umgestülpte Betonplatte mit den Betonabplatzungen

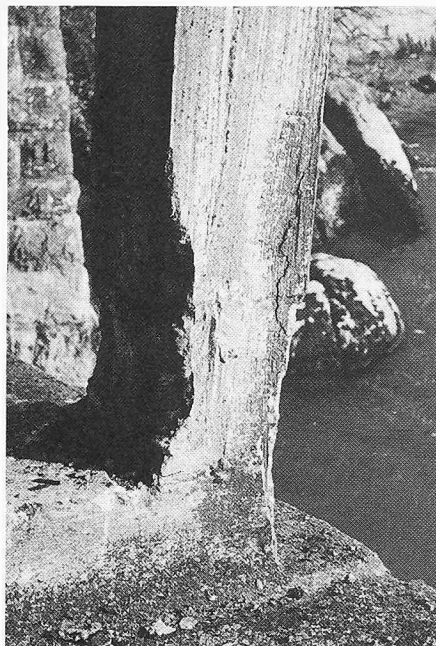
Bild 31 (links). B-021. Betonabplatzungen am Stützenfuss infolge zu geringer Eisenüberdeckung (1965)

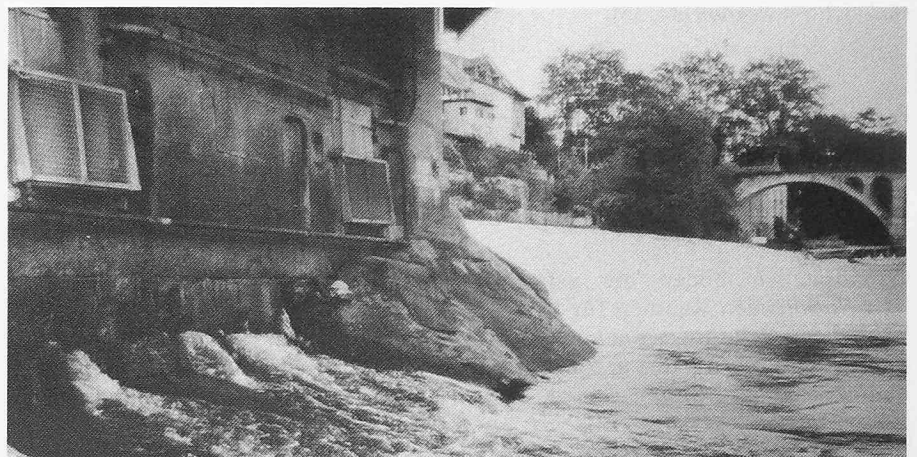
Bild 36. B-050 Reussbrücke Bremgarten. Das Wasser strömt neben dem Streichwehr auch durch die Fugen des Pfeilers

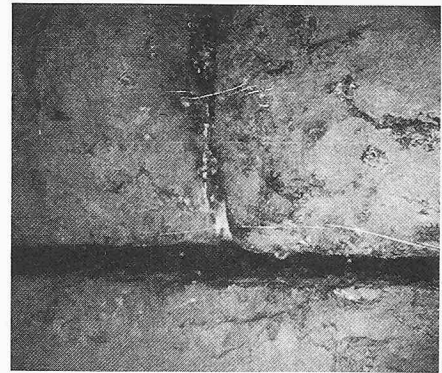
Bild 37. B-001 Rheinbrücke Kaiserstuhl. Unterwasseraufnahme (1977) der ausgewaschenen Fugen im Mauerwerk des Pfeilers, der 1979 saniert wurde

Bei den Anfang 1979 erfolgten Sanierungsarbeiten wurde zuerst eine Stahlspundwand um den Pfeiler als Schutz gegen die Wasserströmung erstellt und ca. 60 cm in die Fluss-Sohle eingebunden. Anschliessend hat man den Zwischenraum von 30–40 cm sowie die ausgewaschenen Fugen mit einem Unterwasserpumpbeton (PC 400 kg/m³, Korn 0–16 mm) verfüllt. Durch die vorhandene und eine weitere Bohrung wurde der Caissonarbeitsraum sowie der Pfeilerkern mit einer Zement-Wasser-Mischung unter kleinem Druck bis

max. 3 bis 5 bar ausinjiziert, bis das Injektionsgut austrat.
