Artikel: Behebung der Bergsturzgefahr am Balmgütsch in Lungern (OW)
Autor: Müller, Werner
DOI: <https://doi.org/10.5169/seals-74851>

Behebung der Bergsturzgefahr am Balmgütsch in Lungern (OW)

Von Werner Müller, Bern

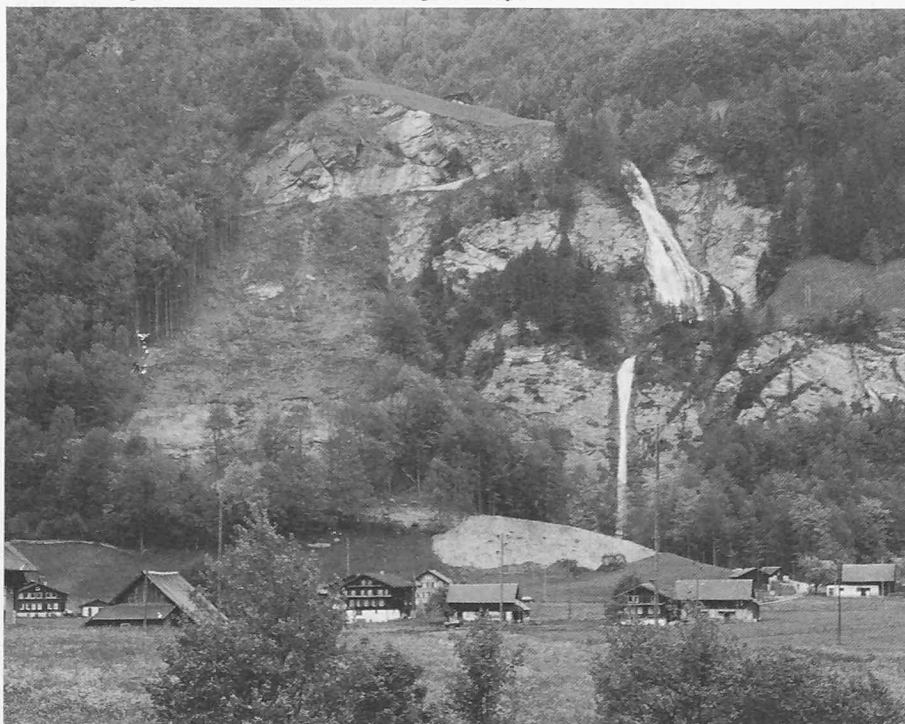
Nordwestlich des Dorfes Lungern im Kt. Obwalden, am Balmgütsch, oberhalb der Dündelstrasse, ist eine rund 130 m lange und bis zu 50 m hohe Felspartie in un stabilem Zustand (Bild 1). Aus dem arg zerklüfteten und gespaltenen Felskomplex haben sich schon verschiedentlich Felsmassen gelöst, sind auf die Dündelstrasse gestürzt und haben diese teilweise (Februar 1977) in die Tiefe gerissen. Grössere Blöcke und bereits abgelöste Felspartien, die aus der besonders gefährdeten, von unten gesehen linken Felswand abzustürzen drohen, könnten bis zu den Häusern von Diesselbach gelangen, womit ausser beträchtlichen Sachwerten vor allem Leib und Leben der Bewohner einer *latenten Gefahr* ausgesetzt sind. Riesige Blöcke unten auf der Talsohle in unmittelbarer Nähe der Wohnhäuser sind Zeugen vergangener Felsabbrüche (Bild 2).

Bild 1. Balmgütsch. Dündelstrasse und überhängende Felspartie

Eine sichere und endgültige Sanierung kann *nur durch Entfernen* des gesamten absturzgefährdeten Felskomplexes erfolgen. Ferner ist die Felspartie derart abzubauen, dass die Dündelstrasse in ihrem Bereich - bergwärts verschoben - gradliniger und breiter angelegt werden kann.

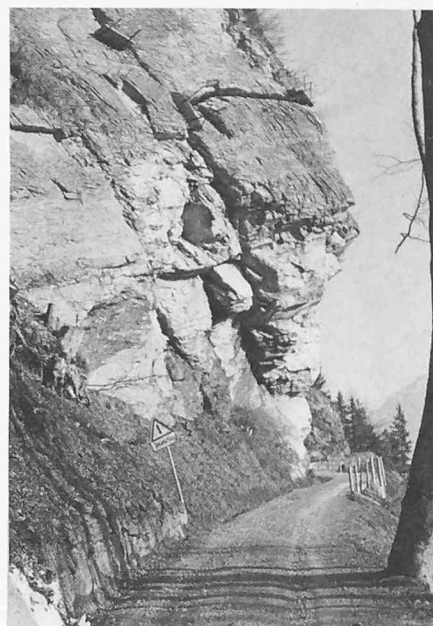
Bild 2. Gesamtansicht

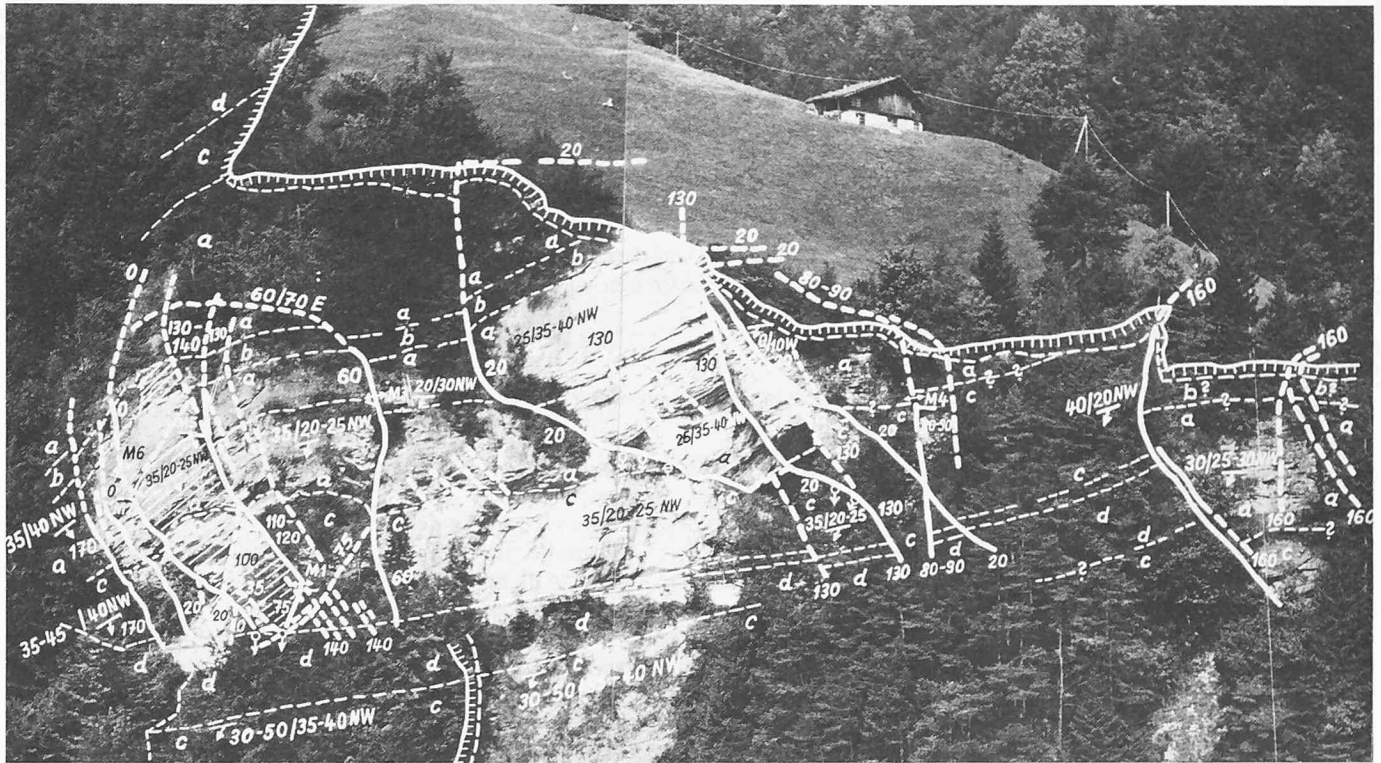
- siltig-kiesliger Kalk, zum Teil massig wirkend, aber meist grobbankig (Bild 3, Typ a)

Bild 3. Geologische Übersicht der gefährdeten Felspartie

- gut gebankter Kieselkalk (Bild 3, Typ b)
- siltig-kiesiger Kalk, zum Teil etwas mergelig (Bild 3, Typ c)
- siltig-kiesiger, eher fester Mergelschiefer (Bild 3, Typ d)

Die Schichtstellung des Valanginienkalkes fällt in der fraglichen Felspartie durchwegs nach NW, also hangwärts, was für die Stabilität an und für sich günstig ist. Die Flächen der Druckschieferung fallen generell ungefähr rechtwinklig zu den Schichten. Im Bild 3 sind die wichtigsten der zahlreichen vom Geologen aufgenommenen Störungen dargestellt. Die meisten Brüche und Klüfte sind wohl geschlossen, aber nur teilweise und auch dann nur unvollständig mit Kalzit verheilt. Sie fallen fast ausnahmslos hangwärts und sind somit für die Stabilität der Felspartie sehr gefährlich.

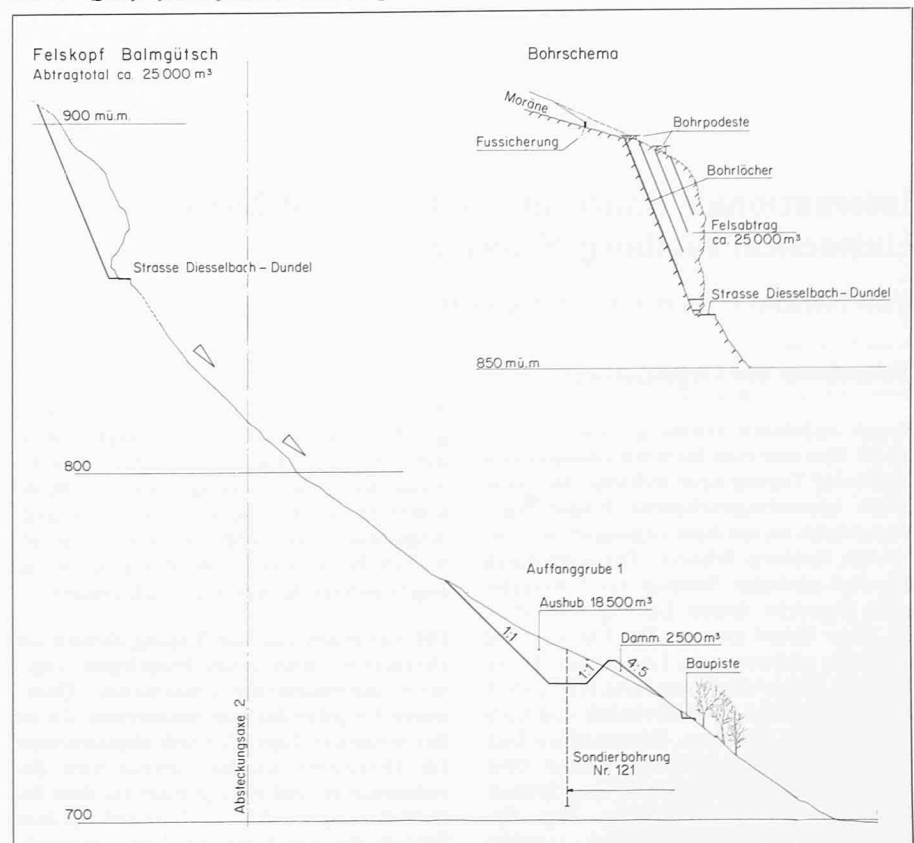
Bild 4. Querprofil. Projektierter Felsabtrag und Bohrschema

Der gesamte Felskomplex wird auf eine *Hangfläche* mit einer Neigung von 5:2 abgebaut. Eine *Fussberme* von rund 4 m wird zusammen mit der neu zu schaffenden Hangfläche für die Stabilität der zukünftigen Felsböschung genügen. Damit ergibt sich ein *Ausbruchsvolumen* von rund 25 000 m³.

Der Abbau dieses Felskomplexes erfolgt mit sogenannten *Grosssprengungen*. Dabei werden die Bohrlochabstände, die Zündstufen und die Lademengen so zu wählen sein, dass die grössten Felsblöcke des Sprenggutes kleiner als ein Kubikmeter sein werden. Um die genauen Bohrlochabstände und Lademengen bestimmen zu können, sind *exakte topographische Aufnahmen* notwendig.

Das Bohren der Sprenglöcher wird von einer speziell dazu zu erstellenden *Bohrplattform* aus erfolgen. Die Bohrlöcher sind parallel zur gewählten Bö-

schungsneigung zu bohren und zu *verrohren* (Bild 4). Der Erfolg der Sprengung wird in erster Linie vom genauen Einhalten von Bohrrichtung und Bohrlochabstand abhängen. Dies wird um so schwieriger sein, je mehr offene Klüfte

und andere geologische Störzonen durchbohrt werden müssen. Voraussichtlich werden rund 4,5 km Sprenglöcher zu bohren sein. Der Gesamtaufwand an Sprengstoff wird sich auf rund 8,5 t belaufen.

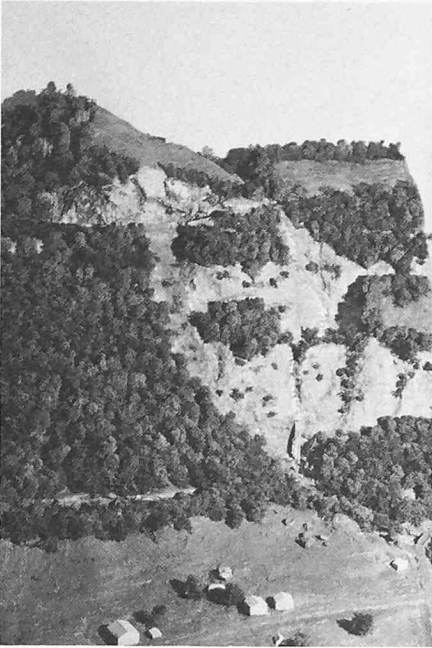
Bild 5. Wiederaufforstung der Auffanggruben (Modellaufnahme)

Nach den Wiederinstandstellungsarbeiten wird das gesamte Gebiet *wieder aufgeforstet* (Bild 5).
