Schäden beim Steildach durch Rückstauwasser

Von Hansruedi Preisig und Peter Nadig, Zürich und Flums

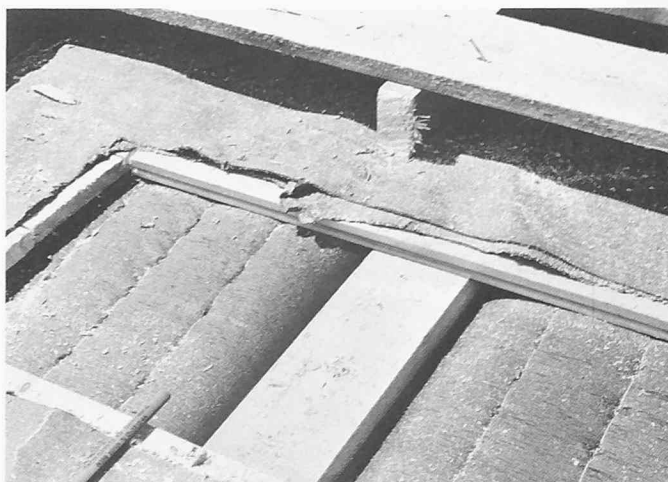
Bild 3. Probeöffnung auf dem Dache. Steinplatten entfernt, Unterdach aufgeschnitten, Sparren und Wärmedämmung sichtbar. Konterlatte nicht über dem Sparren liegend, Wärmedämmung mit Holzschalung in direktem Kontakt, kein belüfteter Hohlraum zwischen Wärmedämmung und Holzschalung

Mineralwolleplatten mit Holzschalung des Unterdaches in direktem Kontakt (Bild 3), seitlich nicht dicht an Sparren angeschlossen, nach Entfernen der Deckenverkleidung Schalung des Unterdaches direkt sichtbar (Bild 6).

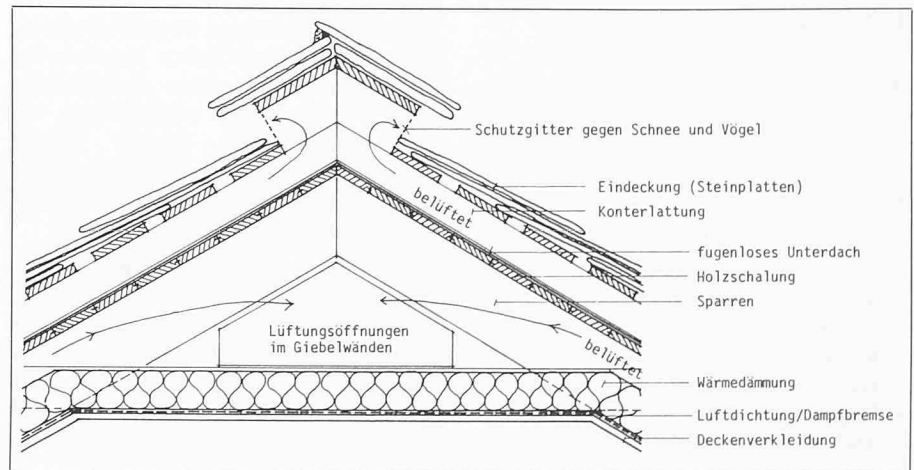
Bild 10. Schemazeichnung: Detailschnitt durch den First. Wärmedämmung zwischen den Sparren (Kalt-dach). Mögliche Konstruktion mit Entlüftung des Konterlattbereiches über den First und des Hohlraumes zwischen Unterdach und Wärmedämmung über die Giebelwände, vor allem in schneereichen Gegenden und bei besonderen örtlichen Verhältnissen

Je nach den örtlichen Gegebenheiten kann nicht über den First, sondern nur über die seitlichen Giebelwände entlüftet werden. Dazu sind die Wärmedämmung, Luftdichtung und Deckenverkleidung unterhalb der Firstpfette anzuordnen und die Giebelwände mit Belüftungsöffnungen zu versehen (Bild 10).
