Artikel: Brückenfahrbahn - Schäden und Sanierung
Autor: Kilcher, Friedrich
DOI: <https://doi.org/10.5169/seals-74894>

Brückenfahrbahn - Schäden und Sanierung

Von Friedrich Kilcher, Solothurn

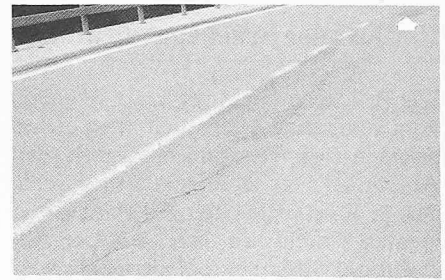
Bild A2. Belagsschäden mit Schieberissen im WA. Die beschädigte Seite hatte folgende Hohlraumwerte: Ausgleichsschicht 5,1-7,5 Vol.-%. Verschleisschicht 4,0-7,4 Vol.-%. (Pfeil: Probeentnahme, vgl. Bild A3)

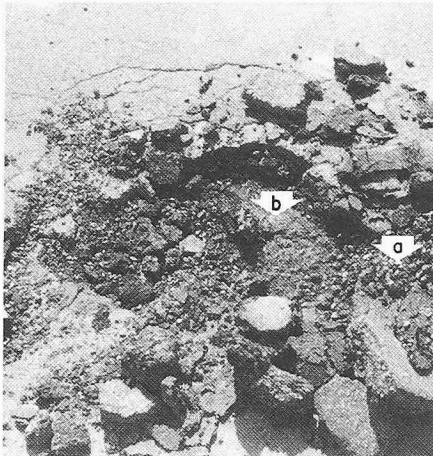
Bild A3. Geöffneter Belag an der am meisten beschädigten Stelle. a) mit ausgewaschenem, zerfallenen Belag und vielen nackten Splittkörnern. b) Abdichtung mit anhängenden Betonteilen. Beton beschädigt

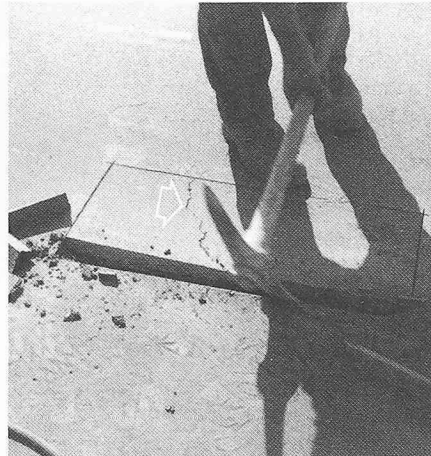
Bild A4. Belagsentnahme bei Querriss; Sichtbarer Riss in der Verschleisschicht

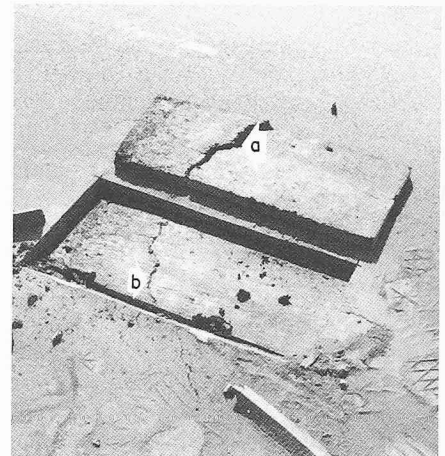
Bild A5. Die Verschleisschicht hat auf der Ausgleichsschicht geschoben (a) und ist gerissen. Unter dem Riss (b) steht ein «Schmutzkamm» auf der Ausgleichsschicht; sie liess sich nur brockenweise entfernen. Bei näherer Prüfung zeigten sich Ablösungen der Abdichtung in der Oberflächenzone des Betons

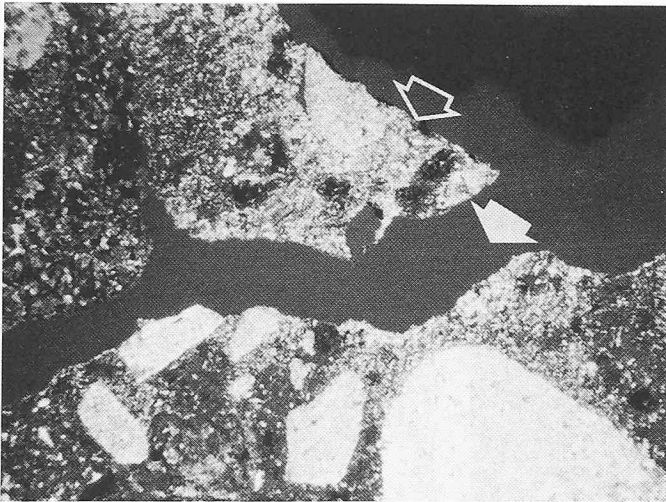
Bild C4. Bohrkernproben aus Belags-Schadzone, Brückenabdichtung bereits weggelöst, kachelige, sichtbare Risse in der Betonoberflächenzone. Dünnschliff (30:1), Foto LPM-Labor

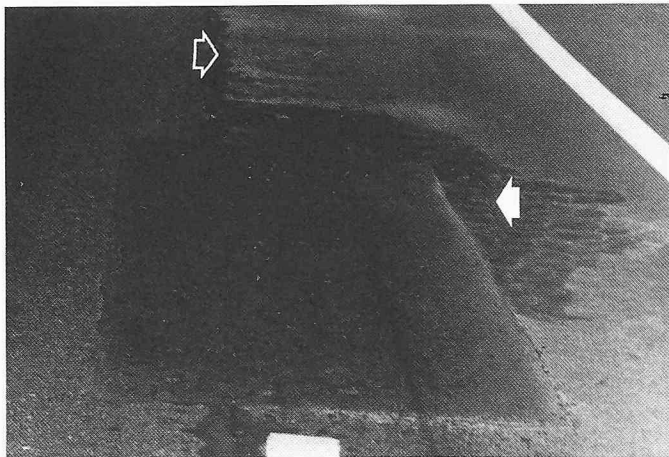
Bild C6. Erste Belagsschäden in der 1. Einbautappe längs Mittelnaht

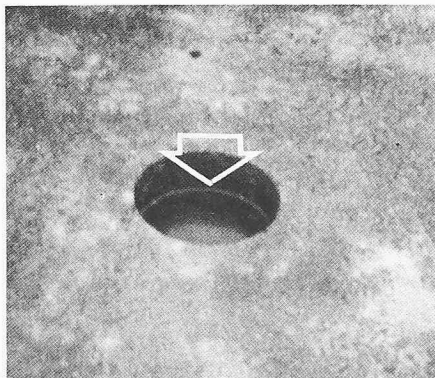
Bild C8. Belags-Bohrproben zwei Jahre nach «Sanierung». Abdichtung (noch) gut haftend. 20 Minuten nach Probenahme 1,4 cm stehendes Wasser

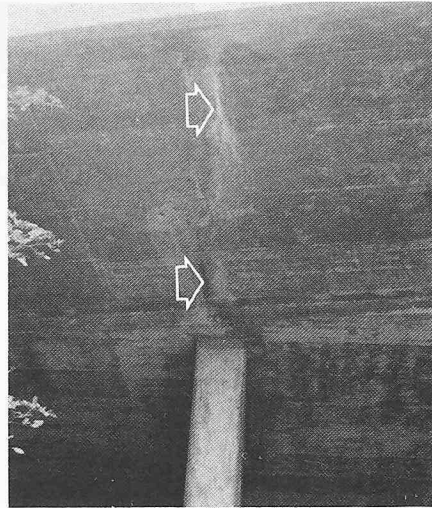
Bild D1. Sichtbarer Wasseraustritt aus Riss an der Fahrbahnplatte über einem Zwischentragpfeiler (Kalkspur: weiss am Rand bis rötlich beim Pfeiler)

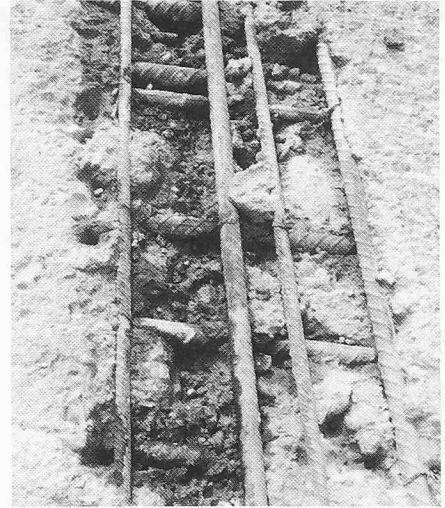
Bild D2. Beim Öffnen des Belages zeigte sich ein feuchter Riss im Beton. Etwa 3 mm unter der Betonoberfläche befand sich reiner Kies. Die sichtbare obere Hauptarmierung war nicht gerostet – die Entstehungsgeschichte ist unklar

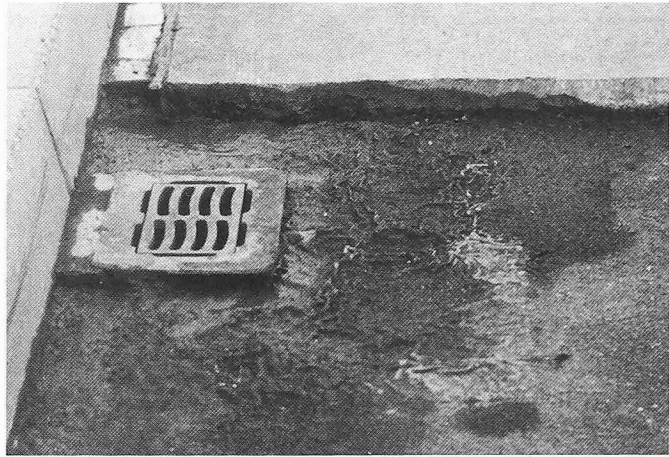
Bild E2. Nach dem Entfernen des Walzasphaltes: Eine gequollene, gewellte Kunststoffolie hatte den Belagsschaden verursacht

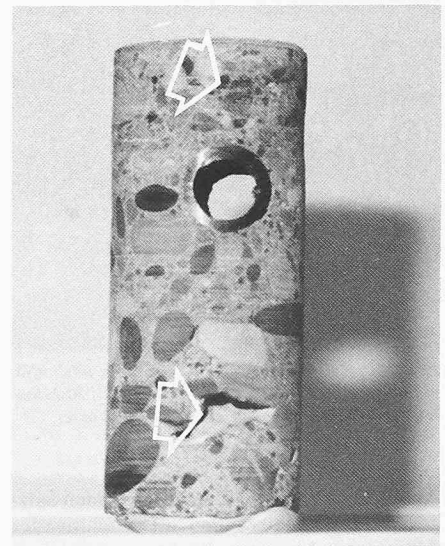
Bild F1. Bohrkern Ø 5 cm mit von Auge sichtbarer Grosslunker in ca. 8 cm Tiefe. Kleinklunker auf Bild nicht erkennbar

Die Folgerung ist klar: Pumpbeton benötigt eine verstärkte Vorimprägnierung der Betonoberfläche, evtl. vorheriges Abfräsen von etwa 2 mm der Betonoberfläche (zum Freilegen der oberen Kavernen).

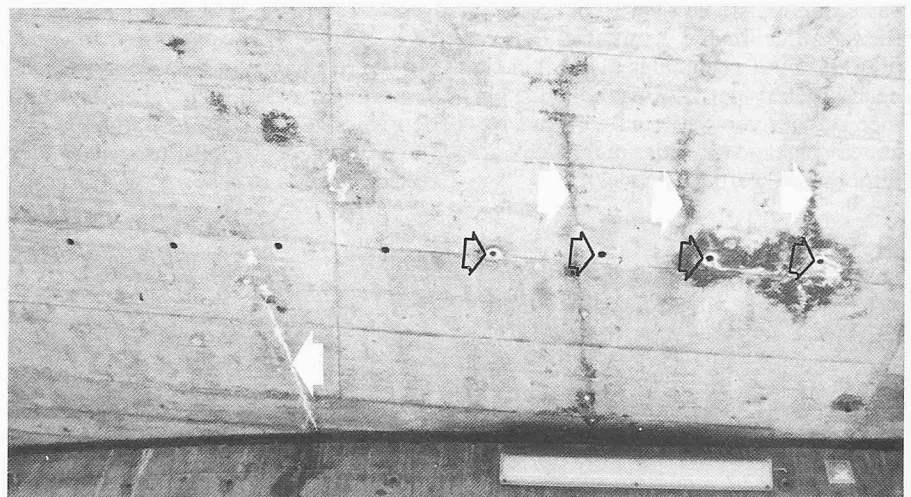
Bild G3. Ansicht von unten: bis in die Schaumstoffkörper angebohrte Betonplatte. In Längsrissen ist das Wasser bereits ausgeflossen. Wasseraustritt aus den Bohrlöchern (rechts im Bild). Siehe auch Bild G2
