Sprengungen von armiertem Beton in bestehenden Gebäuden

Zeitschrift: **Schweizer Ingenieur und Architekt**

Von René Widmer und Peter Müller, Zürich

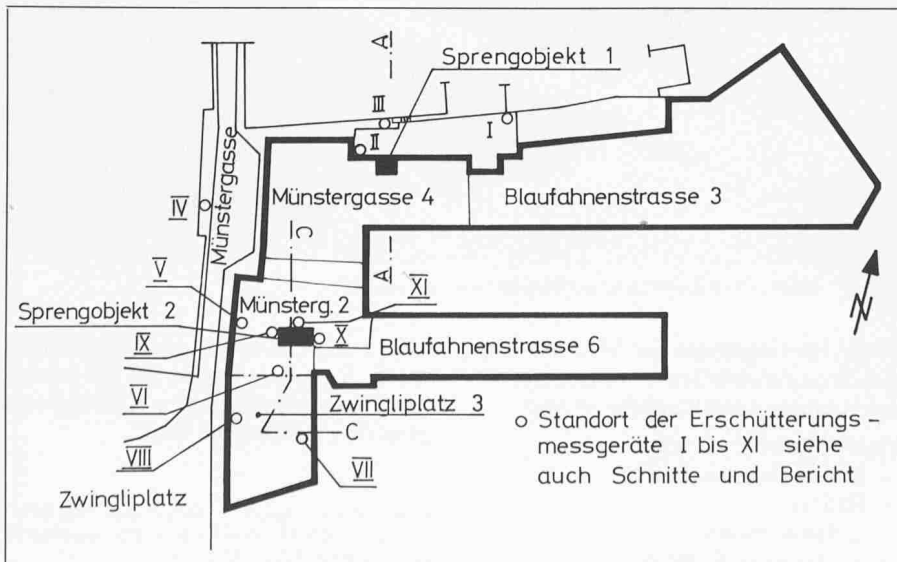
Bild 1. Situation der Gebäude, Sprengobjekte und Messstellen

Um *Erschütterungsschäden* an benachbarten Häusern und am Umbauobjekt selbst zu verhindern, wurde die im folgenden beschriebene Schwingungsüberwachung aufgebaut (Bild 1):

Messstelle I: Bürogebäude, Bauwerkstyp III nach Klassifikation [2]

Messstelle III: Altstadtgebäude, Bauwerkstyp III

Messstelle IV: renoviertes Altstadtgebäude, Bauwerkstyp III

Messstelle II: Umbauobjekt, Bauwerkstyp I nach Klassifikation [2]

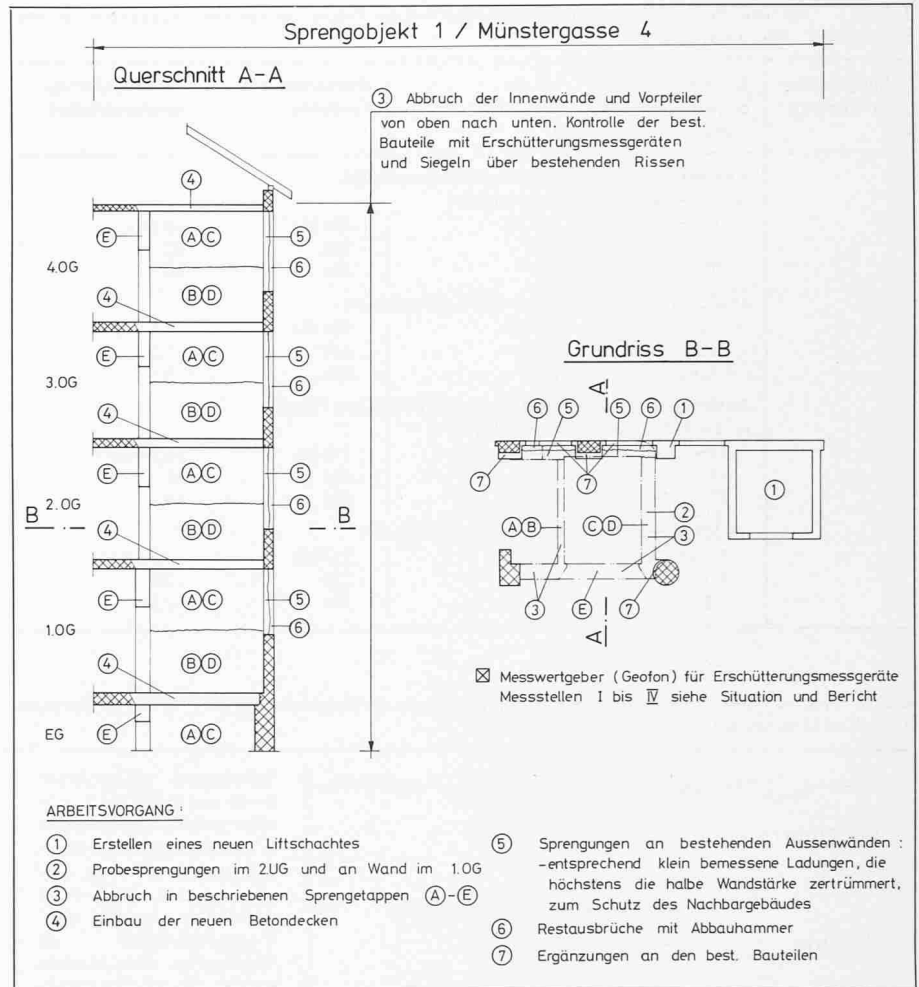
Bild 2. Sprengobjekt 1 (Münsterstrasse 4). Grundriss und Querschnitt

Dieser Liftschacht *aus armiertem Beton* (Bild 1, Situation: Sprengobjekt 1) mit seinen bis zu 40 cm dicken Seitenwänden war mit der 50 bis 60 cm starken Aussenwand verbunden. Die beiden vorderen Ecken bestanden aus je einer tragenden Eisenbetonsäule mit Pilzkopf, welche unbeschädigt stehen bleiben mussten. Dazwischen lag die Stirnwand mit der Lifttüröffnung. Abzubrechen waren die beiden Seiten- und die Stirnwand vom Erdgeschoss bis zum 4. Obergeschoss (Bild 2: Arbeitsvorgang 1 bis 3).

In einem weiteren Arbeitsgang waren in der nun freigelegten Liftschachtrückwand, welche bekanntlich gleichzeitig ein Stück Aussenwand bildet, Fensteröffnungen herzustellen (Bild 2: Arbeitsvorgang 4 bis 7). Auch hier konnte die Spitzarbeit mindestens teilweise durch die rationellere Sprengarbeit ersetzt werden. Nur teilweise deshalb, weil ein Durchschlagen der 50 bis 60 cm starken *armierten Betonwand* unter allen Umständen verhindert werden musste, denn ein solcher hätte durch den dabei entstehenden Splitterwurf die Fenster der nur 5 m von den Sprengstellen entfernten Fassade des Nachbarhauses und damit die sich in den dortigen Zimmern aufhaltenden Personen gefährdet. Die Bohrlöcher wurden daher so angelegt, dass die entsprechend bemessenen *Ladungen* (wie sie sich aus Versuchssprengungen an einem Abbruchobjekt ergeben hatten) höchstens die *halbe Wandstärke* zertrümmerten und nur einzelne Risse sich bis zur Fassadenfläche herauszogen. Der restliche Ausbruch geschah anschliessend mit dem *Spitzhammer*, wobei die Arbeit durch die entstandenen Risse beträchtlich erleichtert wurde (Bild 5).

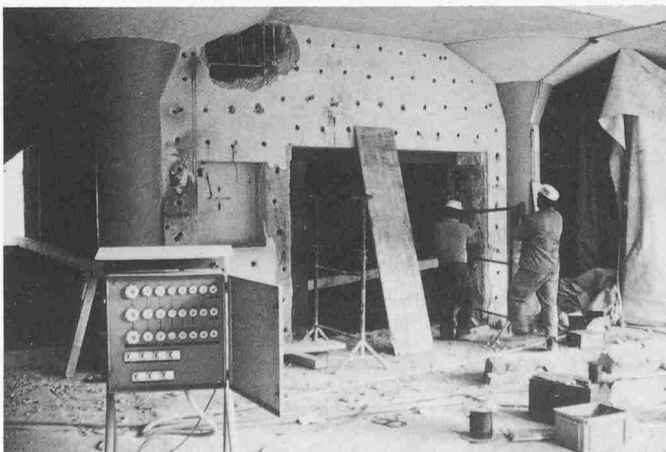
Für die Aufnahme des Sprengstoffes wurden in einem regelmässigen Raster horizontale *Löcher* gebohrt (Bild 3). Die *Ladung*, aus einer genau abgemessenen Teilpatrone bestehend, konnte daraufhin eingebracht werden, wobei mit einem zwischen Zünder und Sprengstoff eingelegten Stückchen *Sprengschnur* für eine sichere Übertragung der Detonation vom elektrischen Millisekundenzünder auf den Sprengstoff gesorgt werden musste. Gearbeitet wurde dabei mit einem neuartigen, in der Schweiz hergestellten *Wassergel-Sprengstoff*, weil dieser - bei etwa gleichen sprengtechnischen Eigenschaften - weder Nitroglyzerin noch Nitrolykol enthält, welches durch Hautkontakt oder beim Einatmen der aus den aufgeschnittenen Patronen entweichenden

Bild 3. Liftschacht im nördlichen Flügel. Stirnwand des Liftschachtes nach Ausführung der Bohrarbeiten

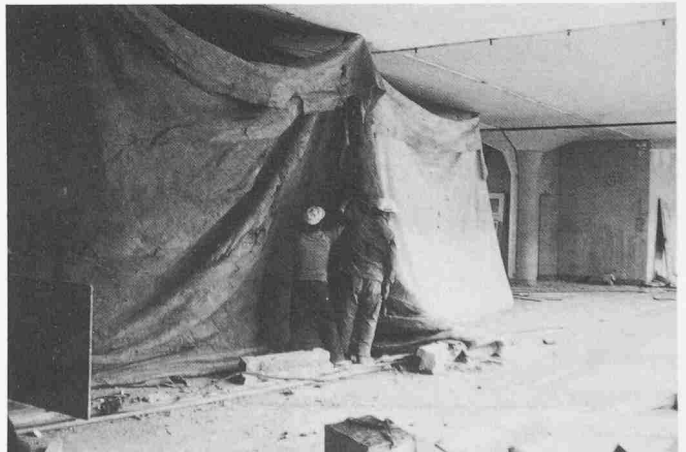
Zur Verhütung von Schäden infolge von *Splitterwurf* wurden die Sprengstellen jeweils mit bis zu drei Vorhängen hintereinander aus der aus dem Strassenbau bekannten schweren Vliesmatte (Gewicht etwa 350 g/m²) abgeschirmt (Bild 4). Diese Abdeckung erwies sich auch dann noch als genügend, als die Sprengungen in Gebäudeteilen durchzuführen waren, in denen die mit Thermoglas versehenen Fenster bereits eingesetzt waren.

Bild 4. Liftschacht im nördlichen Flügel. Vor der Sprengung: Anbringen der dreifachen Vorhänge aus schwerer Vliesmatte

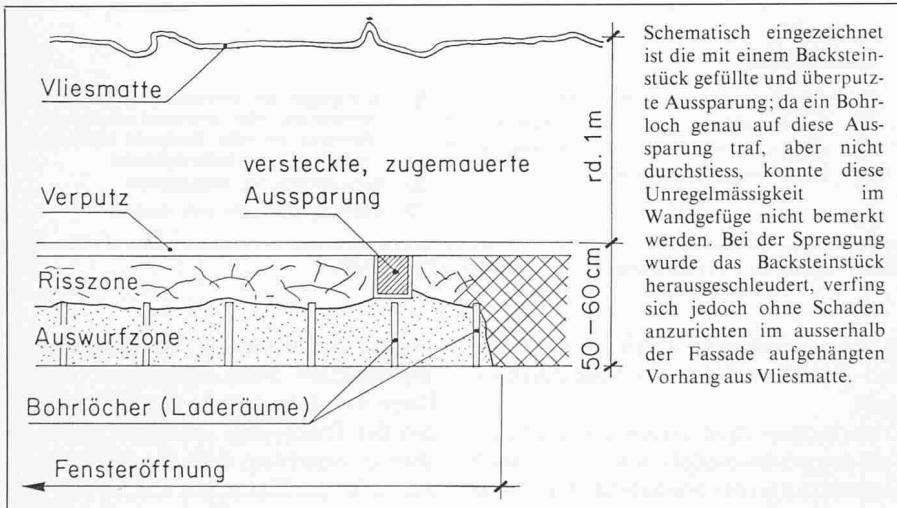
Bild 5. Fensteröffnungen im nördlichen Flügel. Prinzipskizze der Bohrlochanordnung für das Wegsprengen der halben Mauerstärke

Die *Abdeckung* im Gebäudeinnern geschah wiederum mit einem dreifach angelegten Vorhang aus schwerer Vliesmatte. Als zusätzliche Massnahme wurde auch ausserhalb des Gebäudes (am Fassadengerüst befestigt) eine getrennt aufgehängte doppelte Lage Vliesmatte angebracht. Dank dieser Anordnung lief ein *unvorhersehbarer Zwischenfall* gefahrlos ab: Ein einzelnes Bohrloch war auf eine von aussen nicht sichtbare, nur mit einem Backstein verschlossene und überputzte Aussparung getroffen. Da diese Tatsache nicht bemerkt werden konnte, erhielt auch dieses Bohrloch die normale Lademenge. Bei der Detonation wurde der Backstein aus der Aussparung herausgeschleudert, verfracht sich jedoch ohne Schaden anzurichten in der lose davor hängenden Vliesmatte (Bild 5).

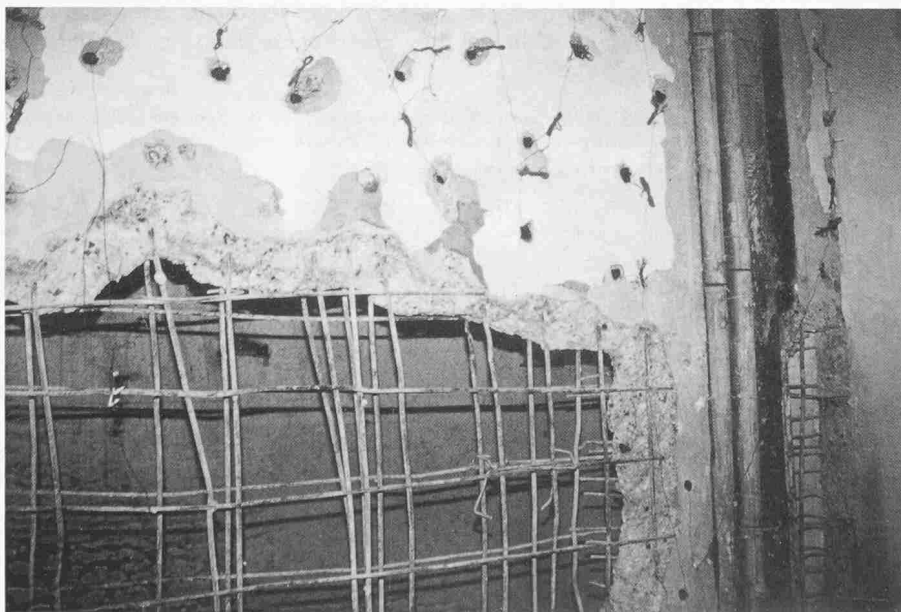
Bild 6. Seitenwand des Liftschachtes. Die untere Hälfte ist bereits gesprengt, der obere Teil ist geladen und für die Sprengung vorbereitet

Für die *Bohrloch-, Lade- und Zündanordnung* stützte man sich weitgehend auf die Erfahrungen bei den vorangegangenen Sprengungen ab. Als zusätzliche Sicherheitsmassnahme wurde die Zahl der anzuwendenden *Zündstufen* eingeschränkt, womit man auf eine Leistung von 2 bis 3 m² Wandfläche pro Sprengung kam. Auf diese Weise wurde der ganze Liftschacht von oben nach unten (d.h. von Unterkante Dachhaut im 5. Ober- bis zum Kellerboden im 1. Untergeschoss) in 31 einzelnen Sprengstapen abgebaut, und zwar derart, dass nach der Sprengung nur noch die nicht bereits weggeworfenen *Betontrümmer in höchstens Pflastersteingrösse* aus dem Armierungsnetz herauszuschütteln waren, worauf die Bewehrungsstäbe mit dem Schneidbrenner herausgetrennt werden konnten (Bild 6).

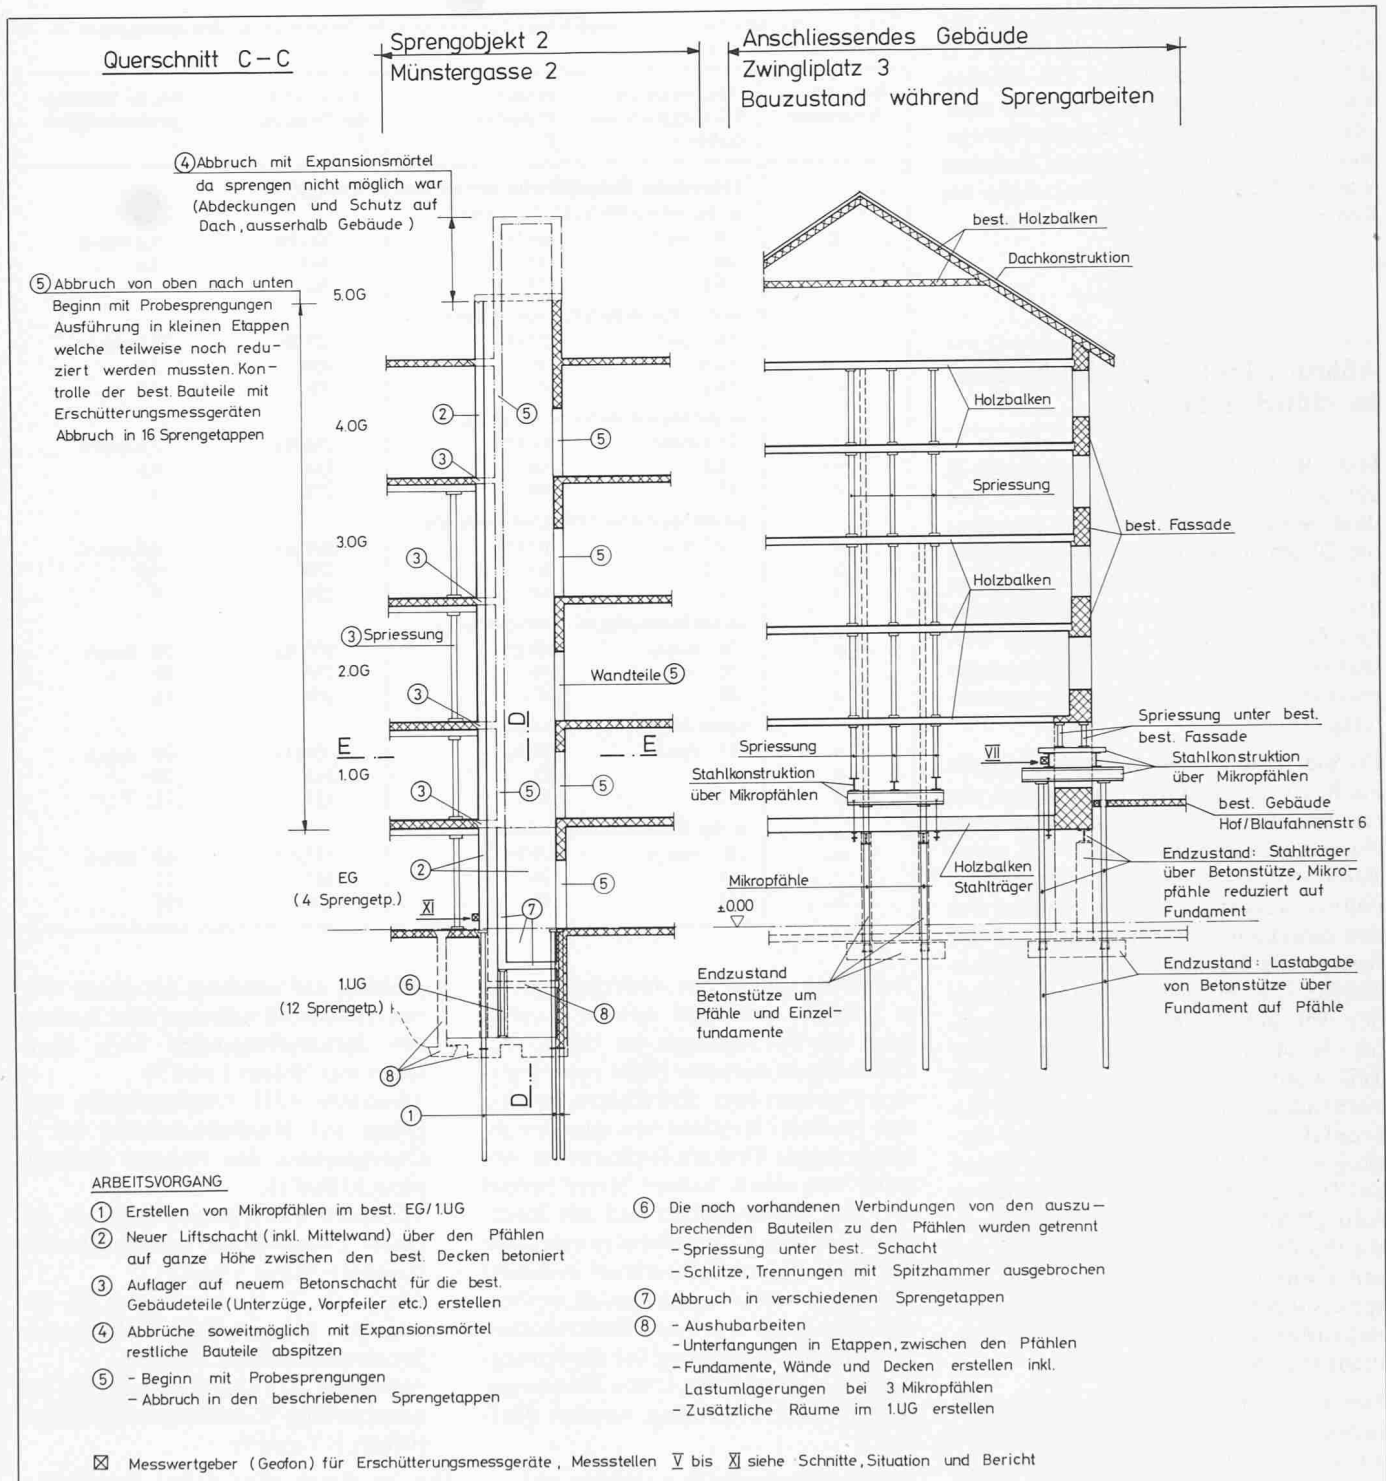
Bild 7. Sprengobjekt 2 (Münstergasse 2). Querschnitt C-C und Schnitt durch das anschliessende Gebäude (Zwingliplatz 3)

Da die bestehenden Liftschachtwände als Kern für das Gebäude tragend waren, mussten vorgängig die neuen Stützelemente eingebaut werden. Ein *neuer Betonschacht* (für einen grösseren Doppellift) wurde über Mikropfählen um den bestehenden Kern erstellt und das bestehende Gebäude darauf abgestützt (Bilder 7, 8, 9). Anschliessend erfolgte der Abbruch des bestehenden Schachtes von oben nach unten. Im untersten Teil wurden dann die teilweise noch vorhandenen Verbindungen zu den Mikropfählen mit dem Spitzhammer vorgängig mit Schlitz getrennt, damit auf keinen Fall nicht bestimmbare Schlagkräfte aus den Sprengungen in die Pfähle gelangen konnten. Dazu waren ebenfalls einzelne zusätzliche Abspriessungen notwendig. Alle diese Bauzustände wurden vom Bauingenieur angegeben und überwacht.

Messstelle VII: Umbauobjekt, am stählernen Tragbalken über Mikro-

pfählen, auf welchem der ganze obere Gebäudeteil während dem Ausbau des darunterliegenden Teils abgestützt war (Bilder 1 und 7)

- Die Erschütterungen, welche das *Gebäude als Ganzes* erlitt, lagen im Rahmen dessen, was die Norm [2] als unschädlich betrachtet.
- Die *Schwingungen des Tragbalkens* unter dem darauf abgestützten oberen Gebäudeteil führten zu der ein-

gangs erwähnten Reduktion der zugelassenen Anzahl Zündstufen. Während dem Verlauf der Sprengarbeiten wurde dieser Gebäudeteil mit betonierten Stützen unterfangen. Während der Abbindezeit des Betons durfte nicht gesprengt werden. Nach der Wiederaufnahme der Sprengarbeiten wurde auf diesen Messpunkt verzichtet.

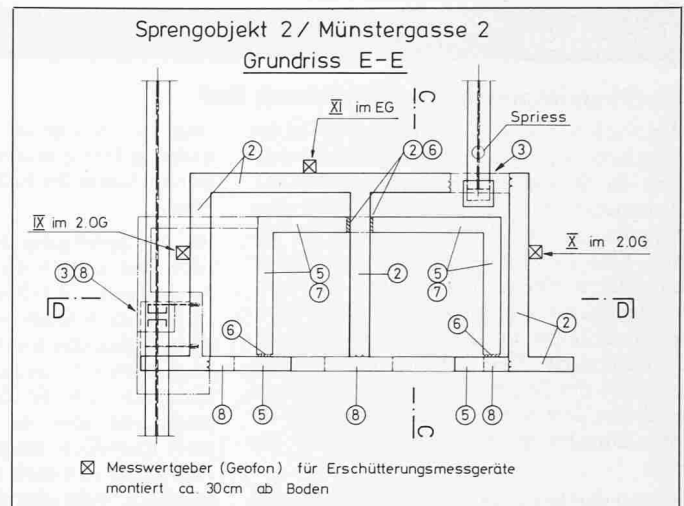
Bild 9. Sprengobjekt 2 (Münstergasse 2). Grundriss E-E

Messstelle IX: Umbauobjekt, an der einen neuerstellten Liftschacht-Seitenwand (Bilder 1 und 9)

Messstelle X: Umbauobjekt, an der anderen neuerstellten Liftschacht-Seitenwand (Bilder 1 und 9)

Messstelle XI: Umbauobjekt, an der neuerstellten Liftschacht-Rückwand (Bilder 1, 7 und 9)

- Durch ständige Kontrolle auf eine allfällige *Schadenbildung an den Wänden des neuerstellten Liftschachtes* konnten hier Schwinggeschwindigkeiten (d.h. ihre Komponenten)

zugelassen werden, welche den in der Norm [2] enthaltenen Richtwert (als Vektor) um ein Mehrfaches übersteigen. Dabei muss hinzugefügt werden, dass die ermittelten Frequenzen aller drei Komponenten ebenfalls über dem der Norm entnommenen Frequenzbereich liegen, was - wie bereits mehrfach erwähnt - eine *Erhöhung des Richtwertes* erlaubt.
