Der Felssturz von Bristen am 1. Oktober 1983

Zeitschrift: **Schweizer Ingenieur und Architekt**

Von Toni R. Schneider, Uerikon

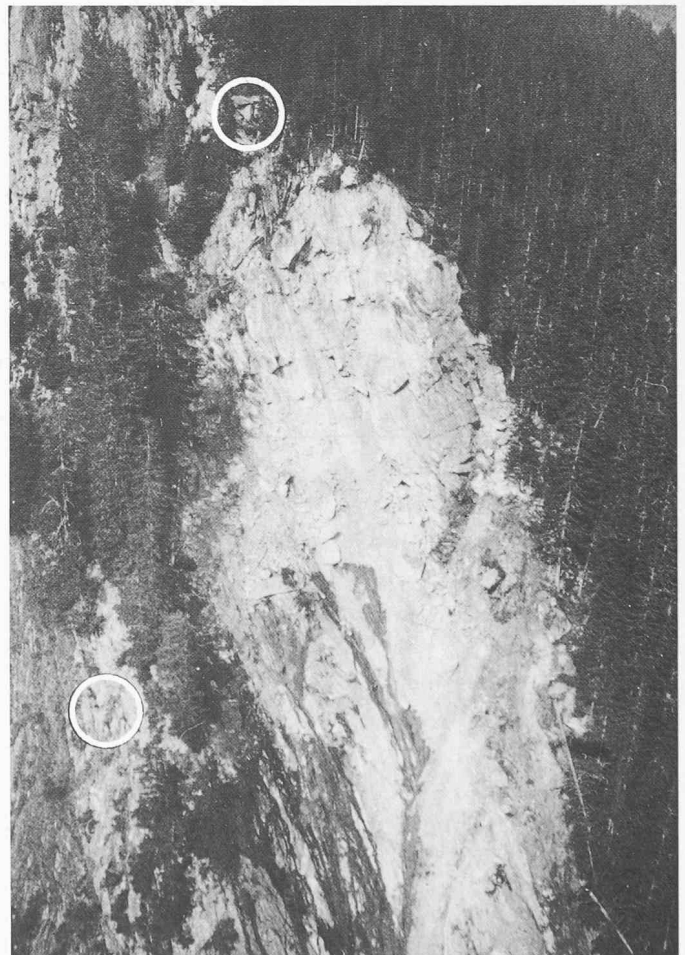
Bild 3. Der Felsturm ob Schwandi am 1. Oktober 1983 von SW nach dem Absturz (Kreise = Referenzpunkte zu Bild 2)

Bis zum Morgengrauen hatte sich die Situation wieder beruhigt. Weggebrochen und niedergefahren waren die westlichen zwei Drittel des Felsturmes (Bild 3), d. h. rund 8000 bis 10 000 m³ Fels. Die Sturzmasse hatte sich weitgehend in Einzelkomponenten aufgelöst und war zum grössten Teil in der leichten Hangverflachung auf der Höhe von Flüeli liegengelassen (Bild 7). Nur etwa 300 m³, d. h. rund 3%, also wesentlich weniger als erwartet, erreichten das Auffangsystem. Die grössten Blöcke

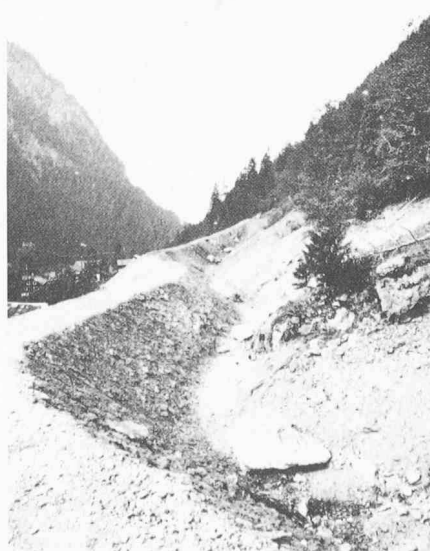
Bild 9. Östlicher und mittlerer Teil des Auffanggrabens mit den Sturzblöcken
