Zeitschrift: **Schweizer Ingenieur und Architekt**

Band (Jahr): **102 (1984)**

Sanierung eines Bahngleises auf weichem Untergrund

Von Fei-Loung Yang, Zürich, Gerhard Schmutz, Bern, und Theo Bürkli, Rapperswil

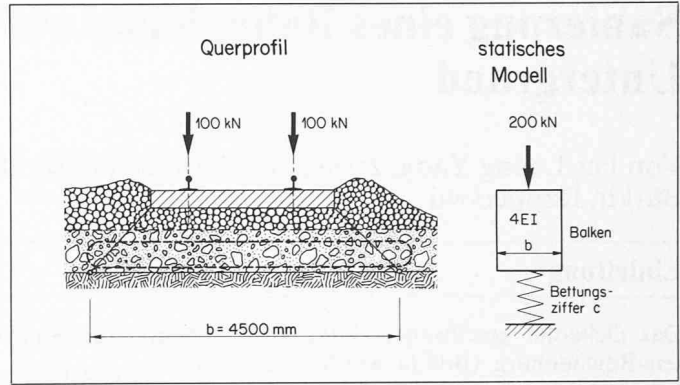
Bild 4. Mitwirkende Breite des Systems auf elastischer Unterlage (Bettungsziffermethode)

Die Breite b des Balkens im Zustand nach der Sanierung wurde zu $b = 4,5$ m angenommen (Bild 4). Auf dieser Breite, UK-Fundationsschicht, greift die Bodenreaktion an (d.h. dort befindet sich die OK der Modellfedern).
