# Sanierung der beiden Rheinfallfelsen

Autor(en): **Härri, René**

Zeitschrift: **Schweizer Ingenieur und Architekt**

Die kürzlich abgeschlossene Sanierung der markanten Felsen im Rheinfall bietet dauerhaften Schutz gegen die drohende Erosion. Die Arbeiten zur Trockenlegung und die Spritzbeton-Applikation mussten bei niederem Wasserstand erfolgen, wobei das kalte Winterwetter besondere Massnahmen auf der Baustelle erforderte (vgl. Exkursionsbericht, H. 7/85, S. 134).

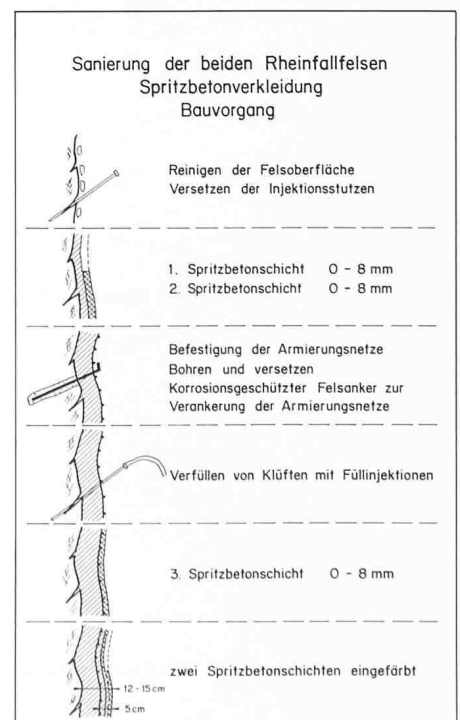
Das Ingenieurbüro Locher & Cie AG, Zürich, schlug vor, mit einer widerstandsfähigen, 12–15 cm starken Spritzbetonschicht die der Erosion ausgesetzten Felspartien zu verkleiden (Bild 2). Beim grossen Felsen sind dies die unter-schnittene Partie gegenüber dem klei-

Bild 2. Spritzbetonverkleidung an den beiden Rheinfalfelsen

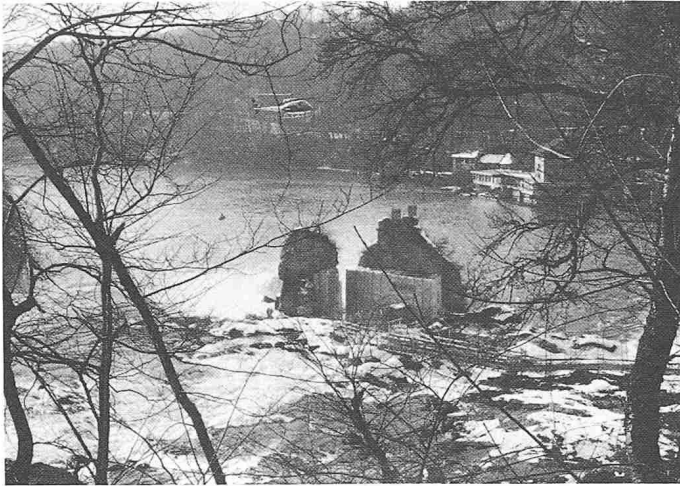
Bild 4. Gesamtübersicht der Baustelle (Foto Gsell)

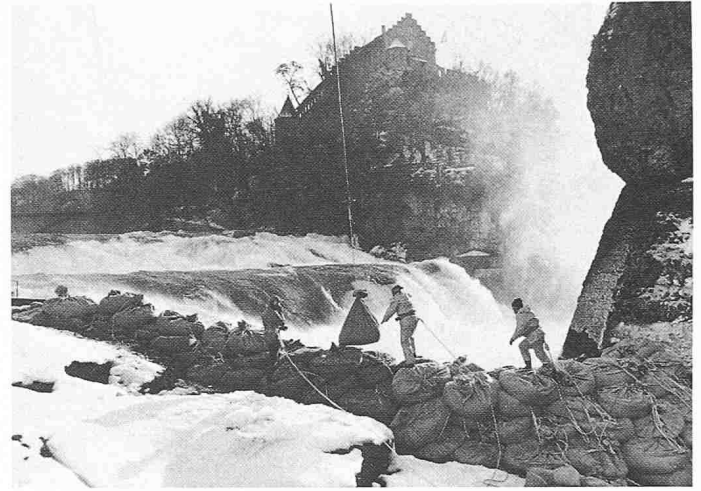
Bild 5. Nachabdämmung oberhalb des kleinen Felsens (Foto Max Baumann, Schaffhausen)

die auf den kleinen Felsen zuschliessende Wassermenge erheblich (Bild 5). Der kleine Felsen wurde als Widerlager für einen zweiten Damm in Flussrichtung benutzt. Diese erste Etappe dauerte  $1\frac{1}{2}$  Tage; der Helikopter setzte in 432 Flugminuten 220 Säcke à  $800 \text{ kg}$ , 500 Säcke à  $40 \text{ kg}$  und Gerüstmaterial ab. Da die Rheinwasserführung wieder zunahm, wurden am 19. Dezember 1984 die Dämme mit 80 grossen Säcken verstärkt. Eine weitere Verstärkung mit 70 grossen und 350 kleinen Säcken wurde am 25. Januar 1985 notwendig, nachdem etliche Säcke ausgespült oder weggerissen worden waren. Oberhalb des unteren Dammes wurde als zusätzlicher Schutz ein Wellenbrecher aus horizontalen Kanaldielen errichtet.

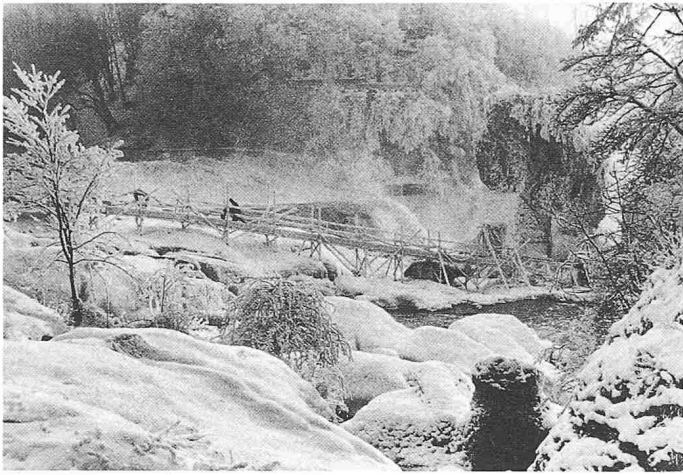
Unter diesem Dach wurden alle Maschinen für die Aufbereitung und Förderung des Trockengemisches montiert sowie Zuschlagstoffe, Binde- und Zusatzmittel gelagert. Druckluft lieferte ein fahrbarer Dieselkompressor mit einer Leistung von  $12 \text{ m}^3/\text{min}$ . Während der Kälteperiode mit Temperaturen bis  $-20 \text{ }^\circ\text{C}$  musste auch dessen Standort beheizt werden (Bild 6).

Bild 6. Eiszauber auf der Baustelle bei  $-20^{\circ}\text{C}$  (Foto Max Baumann, Schaffhausen)

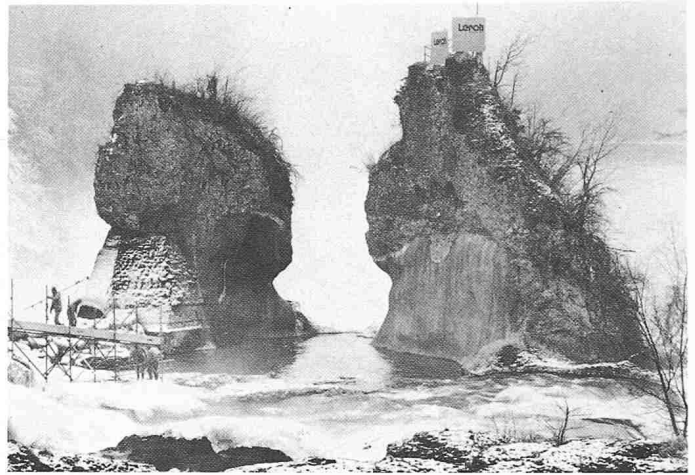
Bild 9. Beide Felsen nach Abschluss der Spritzbetonsanierung (Foto Max Graf, Schaffhausen)

Am grossen Felsen misst die sanierte Fläche rund 83 m<sup>2</sup>. Der Trockengemischverbrauch betrug 24 m<sup>3</sup>, was eine theoretische Verkleidungsstärke von 15 cm ergibt. Beim kleinen Felsen lauten die entsprechenden Zahlen: 72 m<sup>2</sup> Verkleidung, 27 m<sup>3</sup> Trockengemisch und 19 cm mittlere Spritzbetonstärke. Die Gesamtkosten für die Spritzbetonarbeiten betragen auf der Preisbasis 1983 rund 800 Franken pro Quadratmeter verkleideter Oberfläche. Die beschriebenen Arbeiten wurden von einer Gruppe von vier Mann unter Leitung eines erfahrenen Vorarbeiters bewältigt. Mit Montage- und Demontearbeiten war zeitweise zusätzliches Personal beschäftigt. Die Arbeiten dauerten vom 3. Januar bis 15. Februar 1985. Während dieser sechs Wochen leistete die Belegschaft auf der Baustelle rund 1400 Arbeitsstunden (Bild 9).

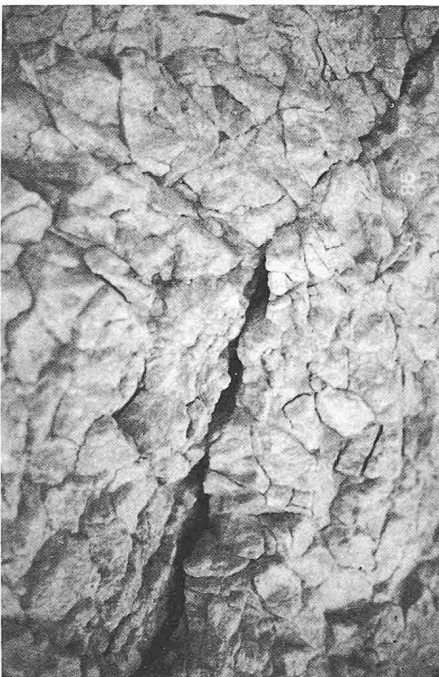
Der Fels des Rheinfallbettes besteht aus massigen, dichten, praktisch ungeschichteten Kalken des oberen Malm, deren Schichtflächen flach gegen ESE fallen. In den Aufschlüssen der Felspartien sind Klüfte erkennbar, insbesondere solche, welche NNE-SSW streichen, d.h. annähernd parallel zur Absturzkante des Falles. Von den vier Hauptstörungen, welche den ganzen Rheinfall queren, teilt eine den grossen Felszahn in zwei ungleich grosse Parteien, einen breiten tiefergelegenen Teil und einen schmalen mit dem höchsten Punkt des Felsens. Daneben zeigen sich einige weniger ausgeprägte Klüftsysteme, die ebenfalls nahezu senkrecht stehen. Weitere Klüfte schneiden in geneigter Lage den Fuss des Felsens. Soweit erkennbar, sind die Klüfte geöffnet, stellenweise verkarstet oder mit Bohnerzton gefüllt.

Bild 7. Kluft im Malmkalk des grossen Felsens nach der Reinigung, vor dem Ausfüllen (Foto Gubler, Laich SA)

wurde er durch Sandstrahlen mit quarzfreiem Strahlgut und durch Waschen gereinigt, um die einwandfreie Haftung des Spritzbetons zu gewährleisten. Dabei kam die ursprünglich gelbliche Farbe und die starke Zerklüftung des Malmkalkes wieder zum Vorschein (Bild 7).

In Abständen von etwa einem Meter wurden sodann Injektionsstutzen von  $\frac{1}{2}''$  Durchmesser in die durchgehenden Risse unter der Spritzbetonverkleidung versetzt. Nach dem Füllen der Klüfte, Spalten und Risse sowie zwei vollflächigen Spritzbetonschichten wurde die Armierung verlegt. Als solche diente ein Stahldrahtnetz mit  $100\text{ mm}$  Maschenweite und  $5\text{ mm}$  Drahtstärke, das dem Felsverlauf und den unteren Schichten satt angepasst und an zuvor eingespritzten Bindedrähten befestigt wurde. Die Ränder der Netzarmierung wurden im Abstand von ungefähr einem Meter mit einem verzinkten, L-förmigen Mörtelanker von  $20\text{ mm}$  Durchmesser  $50\text{ cm}$  tief mit dem Untergrund verbunden (Bild 8).

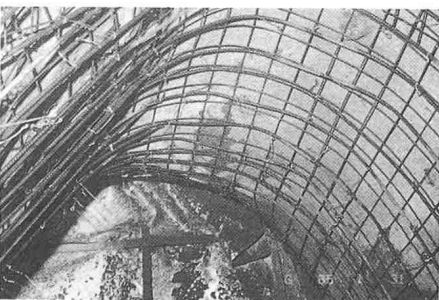
Bild 8. Spritzbeton-Netzarmierung mit Verstärkung am Hohlraumscheitel des kleinen Felsens (Foto Gubler, Laich SA)

Am kleinen Felsen wurde ausserdem eine Ringarmierung aus Stahl III von  $10\text{ bis }12\text{ mm}$  Durchmesser als rippenförmige Verstärkung montiert. Vor dem Einspritzen der Armierung wurden alle Risse bis zur satten Verfüllung mit Zementmilch ausgesprengt. Die Eisenüberdeckung beträgt überall mindestens fünf Zentimeter. Die beiden obersten Spritzbetonschichten wurden mit einem Mineralfarbzusatz der Umgebung angepasst. An den Rändern des Spritzbetons wurde der Fels so abgespitzt, dass sich saubere, wenigstens zehn Zentimeter starke Übergänge ergaben. In die Verkleidung am grossen Felsen wurden fünf verzinkte,  $50\text{ cm}$  lange Messbolzen von  $20\text{ mm}$  Durchmesser etwa  $3\text{ cm}$  vorstehend versetzt; am kleinen Felsen war nur ein einziger notwendig.
