Rutschsanierung Galgentobel

SBB-Linie Rorschach–St. Gallen

Von Peter Ehmann, Zürich, Paul Grünenfelder, St. Gallen,
Werner Heierli und Valdo Longo, Zürich

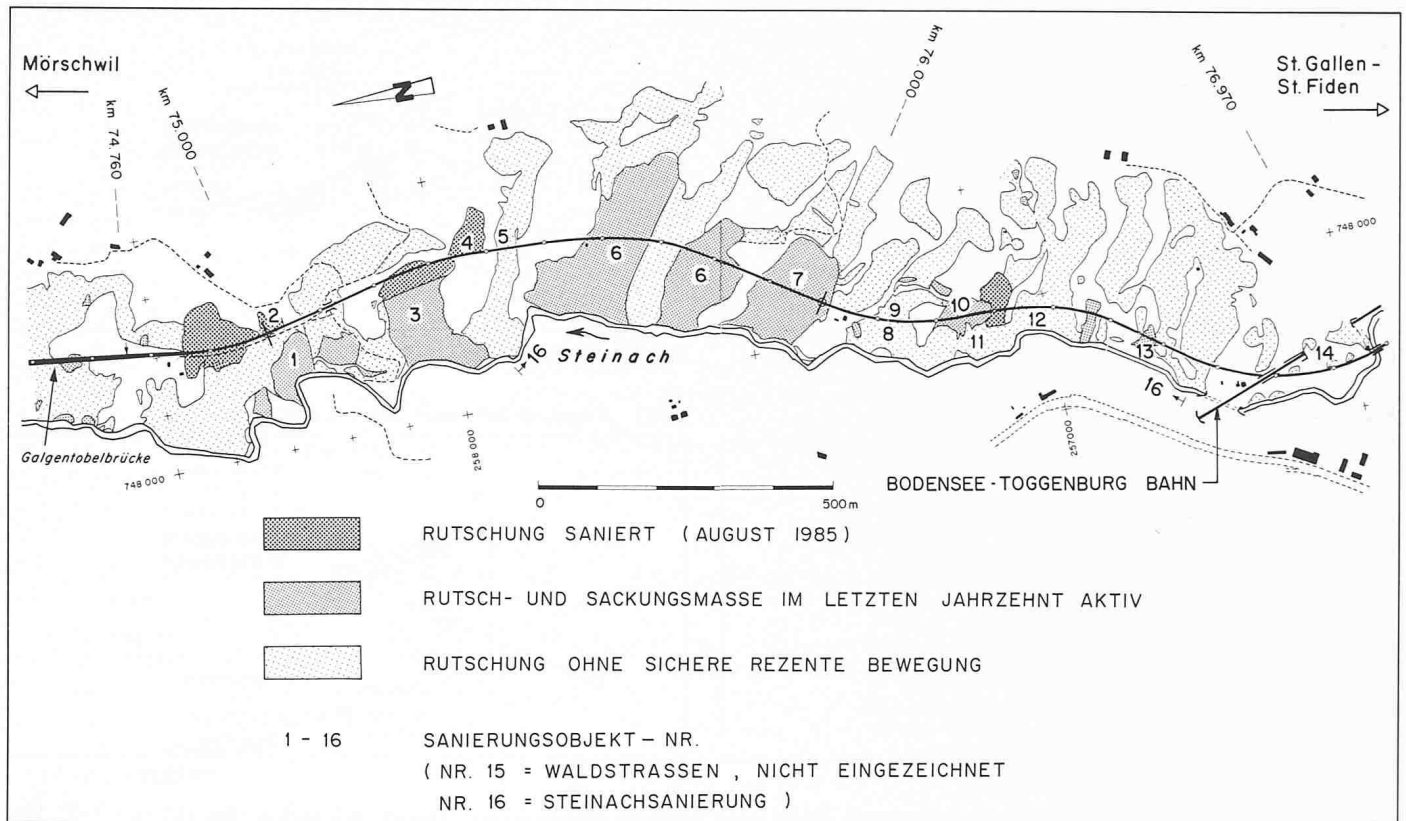
Bild 1. Übersicht der Rutschgebiete

In den letzten 10 000 Jahren wirkte im Galgentobel aber nicht nur die Erosion. Infolge der Abwitterung haben sich an den Hängen laufend neue Lockergesteinsmassen gebildet, die wegen der Labilität der Unterlage während Nässeperioden ihrerseits leicht ins Rutschen gerieten. Eine Abgrenzung der einzelnen Rutschmassen ist in Bild 1 dargestellt.

Bild 1 gibt einen guten Überblick über die bekannten Rutschgebiete, was

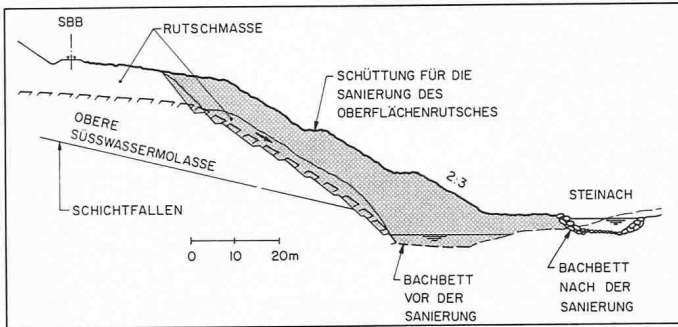
Bild 2. Erdbaulösung. Objekt 1: Steinach und Oberflächenrutsch

Vgl. Bild 2, Objekt 1, «Sanierung Steinach und Oberflächenrutsch». Eine Lockergesteinsschicht variabler Stärke

rutscht über den Molasseuntergrund Richtung Steinach ab und wird dort vom Fluss laufend abgetragen. Der oberste Anriss befindet sich heute noch in einer gewissen Entfernung vom SBB-Gleis, so dass eine Lösung mit normaler Projektierungs- und Bauzeit möglich ist.

Im vorliegenden Fall ergab sich der notwendige Platz für eine Dammschlüftung nach dem Verlegen und Anheben der Steinach. Die Sicherheit der gesamten Böschung und damit auch des SBB-Gleises auf lange Sicht erfordert einerseits eine beschränkte Böschungseigung – wesentlich weniger steil als heute, – andererseits aber auch die Beseitigung der präferenziellen Rutschflächen im Kontaktbereich Gehängeschutt-Molasse. – Das zusätzliche Material für diese Schlüftung wird per Bahn aus der Stadt St. Gallen herangeführt: es handelt sich primär um Aushubmaterial aus einer Anzahl Baugruben im städtischen Bereich.

Im Rahmen dieses Objekts wird die Steinach im gesamten unteren Bereich saniert, wo keine tauglichen Sperrbauwerke vorhanden sind, und damit ihre Erosionskraft gebannt. Statt Sperren werden Rampen ausgeführt. Die Sanierung wird sich landschaftlich und forstwirtschaftlich positiv auswirken:

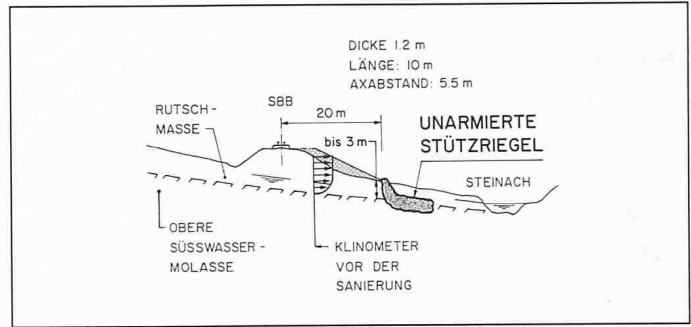
Bild 3. Stützriegel. Objekt 11: Sofortmassnahmen Weihnachtsrutsch

Vgl. Bild 3, Objekt 11, «Sofortmassnahmen Weihnachtsrutsch».

Beim Bahn-km 76.3 liegt auf einer Länge von 35 m eine etwa 3 m mächtige Lockergesteinsdecke über der Molasse, die vor der Sanierung stetig in Richtung Steinach kroch und zu starken Gleisdeformationen führte. Die geringe Tiefe der Rutschmasse erlaubte die Ausführung unarmerter Betonriegel, also mit Beton aufgefüllter Gräben in Hangrichtung, die in den Molassefelsen eingebunden sind. Die Gräben können mit einem normalen Schreitbagger ausgeführt werden; sie werden nicht gespriesst, da ein Betreten nicht erforderlich ist. Der Achsabstand von Riegel zu Riegel beträgt etwa 5,50 m. Die Rutschmasse überträgt ihre Kräfte auf die Stirnflächen der Betonriegel und durch Reibung auf die Seitenflächen. Der mittels Klinometer festgestellte Erfolg dieser Massnahme, die ohne Armierung und ohne Anker kostengünstig in der Erstellung und unproblematisch im Unterhalt ist, führte dazu, diese Bauweise für weitere definitive Sanierungen vorzusehen.

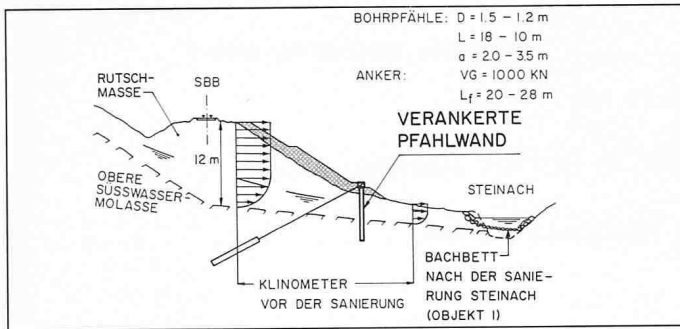
Bild 4. Verankerte Pfahlwand. Objekt 3: Durchlassrutsch

Vgl. Bild 4, Objekt 3, «Durchlassrutsch».

Rutschmasse auf der Molasseoberfläche nach ergebnissen Niederschlägen rasch zu und wurden so stark, dass das Gleis bei Beginn der Sanierung fast täglich angehoben werden musste. Ursache der Rutschung war einerseits die Erosion der Steinach, andererseits der hohe Hangwasserspiegel, der hauptsächlich aus der zerklüfteten Molasse gespeisen wird [2].

Eine Erdbaulösung war wegen der grossen Waldfläche zwischen Bahn und Steinach, aus Zeitgründen (Materialbeschaffung) und wegen der Instabilität von entsprechenden Bauzuständen (Aushub bis zur Molasse) nicht möglich. Ausgeführt wurde daher eine Pfahlwand am Fusse des Bahndammes, deren grosskalibrige Pfähle bis in den gesunden Molassefels reichen und die mit 35 m langen Ankern in denselben rückverankert sind. Messungen an diesem 1983 ausgeführten Objekt zeigen nicht nur die Stabilität der gewählten Lösung, sondern gestatten auch wertvolle Aufschlüsse über die Bettung der Pfähle aus dem Vergleich der gemessenen und berechneten Pfahlbiegeline.

Die Steinach wird hier im Rahmen des Objektes 1 saniert, was das Abrutschen des talseitigen Gleitkörpers verhindert und auch den Wald schützt.

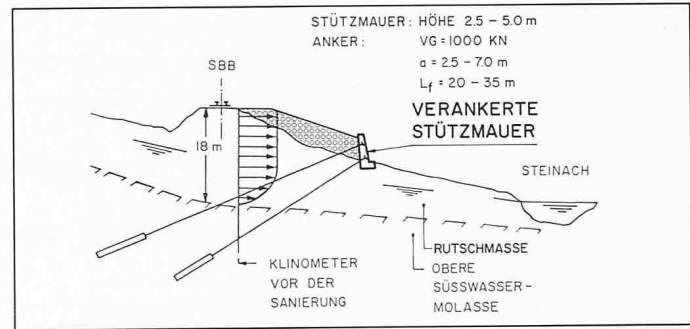
Bild 5. Verankerte Stützmauer. Objekt 6: Stützmauer

Vgl. Bild 5, Objekt 6.

einer Sanierungslösung vorangingen – zeigten, dass im vorliegenden Falle eine verankerte Stützmauer wirtschaftlicher als eine verankerte Pfahlwand ist. Der Kostenunterschied ist so beträchtlich, dass auch das Argument, man müsse sich bei dieser Lösung für die Krafteinleitung in den Fels ganz auf Anker verlassen, die Entscheidung nicht mehr beeinflussen kann. Man darf nicht vergessen, dass bei einer Vielzahl von Ankern pro Stützmauerabschnitt der Ausfall eines Ankers nicht katastrophal wirkt und dass Überwachungsmessungen allfällige Probleme rechtzeitig an den Tag bringen.

Als Besonderheit sei hier erwähnt, dass aufgrund der eingehenden Stabilitätsrechnungen ein schrittweises Vorgehen bei den Ankerarbeiten – die kostenmässig dominieren – gewählt wurde: Zunächst werden nur $\frac{2}{3}$ aller Anker ausgeführt, welche für die gewünschte Sicherheit notwendig wären. Dann wird aufgrund der Messungen und Beobachtungen entschieden, ob die restlichen Anker noch auszuführen sind. Die dafür notwendigen Aussparungen in der Stützmauer sind bereits vorgesehen. Dadurch kann möglicherweise Geld gespart werden. Müssen die restlichen Anker später doch erstellt werden, so sind die Mehrkosten gegenüber einer Ausföhrung zusammen mit den Hauptbauarbeiten gering. Solche Lösungen setzen engen fachlichen Kontakt zwischen Bauherr und Projektverfasser voraus, welcher die Fragen der Verantwortung klar regelt.
